Tilstandsrapport

Enebolig

Dyrsøveien 193, 3158 ANDEBU

Oppdragsnr.: 21248-1549

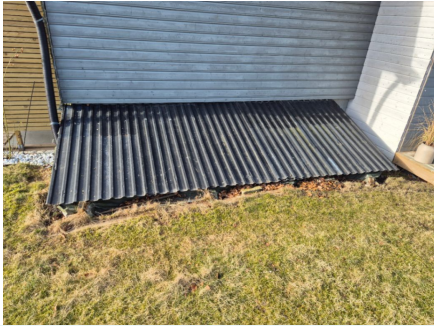
Trappenedgang til kjellerinngang.
Denne er ikke i bruk og det er lagt stålplater over og er ikke videre undersøkt.

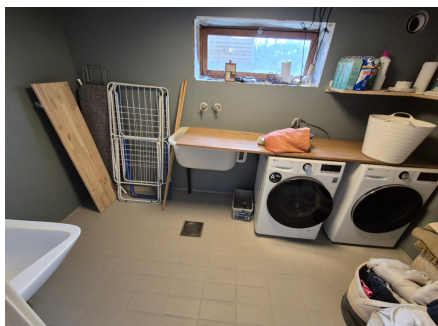
Rom fungerer med dagens avvik frem til renovering, men det krever forsiktig/varsom bruk.

Kostnadsestimat: 50 000 - 100 000

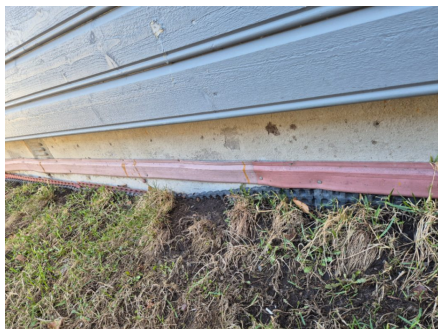
Det observeres type Platon utvendig fuktsikring med topplis. Enkelte steder har Platon glidd ned fra topplis. Enkelte steder er Platon under terreng.

Glidd ned fra topplis.

- Det må foretas nærmere undersøkelser, det kan ikke utelukkes behov for tiltak.

Tiltak for redrenering rundt deler av boligen kan ikke utelukkes.

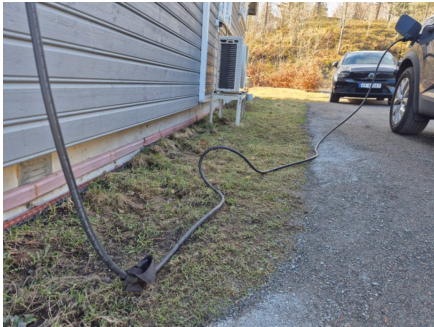
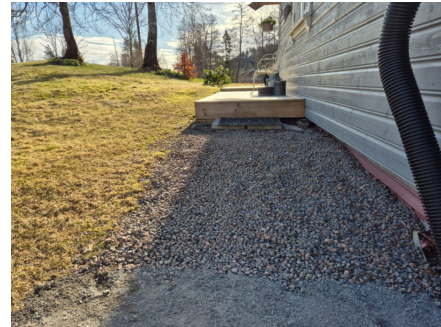
Det er viktig at terrenget heller riktig i områder ved grunnmuren, nemlig at det er tilfredsstillende hellningsgrad ut fra grunnmuren. Overflatevann skal hurtigst mulig vekk for å unngå unødvendige fuktbelastninger på utvendig fuktsikring og drenering.

- Det bør foretas terrengjusteringer.

Det anbefales arrondere terreng rundt bygning slik at det etableres fall fra bygget eller alternative tiltak. Ideelt bør det være fall på 1:50 på 3 meter ut fra bygning.

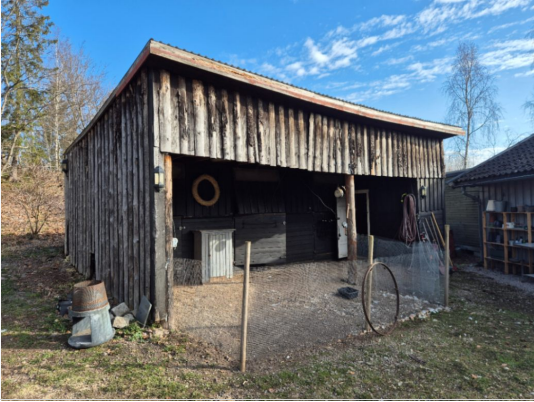
Råteskader i nedre del av de fleste kledningsbord mot nord og øst.
