Tilstandsrapport

Rekkehus

Spolen 51 , 1536 MOSS

Rapportdato: 12.05.2026

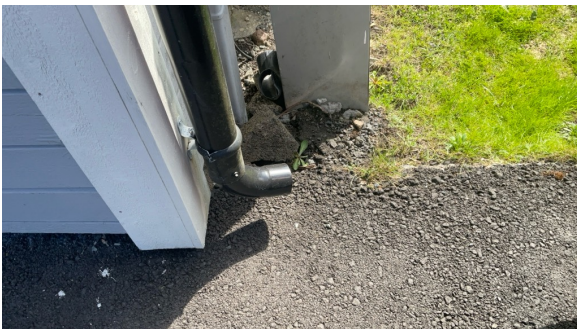
TG 2 Veggkonstruksjon

- Det er påvist spredte råteskader i bordkledningen.
- Bordkledning går stedvis nesten helt ned i terreng.

- Lokal utbedring bør foretas for å øke avstanden mellom terreng og bordkledning.
- Råteskader i bordkledningen kan fortsette å utvikle seg både i tilliggende bordkledning og til bakenforliggende veggkonstruksjon, dersom en ikke foretar tiltak.
- Råteskadet trekledning må skiftes ut.

Endre avstand fra trekonstruksjoner til terreng.

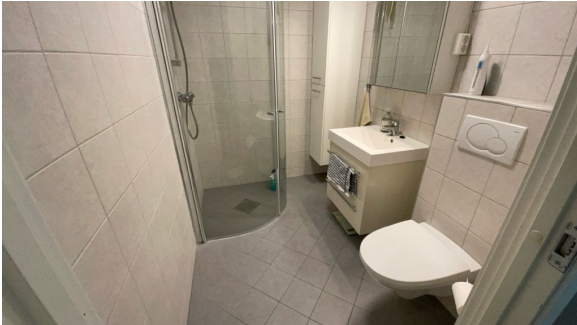
2. ETASJE > BAD

- Det er påvist at flisfuger har riss/sprekker.
- Det er påvist tegn til fuktskader i overflater.

Riss/sprekker i fuger i dusj.

- Slike riss/sprekker kan indikere bakenforliggende fuktskader, og konstruksjonen bør observeres jevnlig for å vurdere utvikling.
- Påviste fuktskader kan føre til muggvekst over tid, noe som kan påvirke innklimaet. Dersom skadene utvikler seg, kan dette svekke bygningens konstruksjon og medføre større skader på tilstøtende konstruksjoner.

Riss/sprekker er et symptom på bevegelse i konstruksjonen. Bevegelse i konstruksjonen er ofte et resultat av at fuktighet har påvirket materialer på utvendig side av membranen. Utbedring må utføres som utskiftning av bygningsdelen som medfører at konstruksjonen må åpnes. Symptomene vil utvikles videre uten tiltak, konsekvensene for manglende tiltak vil være at eventuelle skader utvikles i konstruksjonen og at det medfører risiko for følgeskader på andre bygningsdeler.

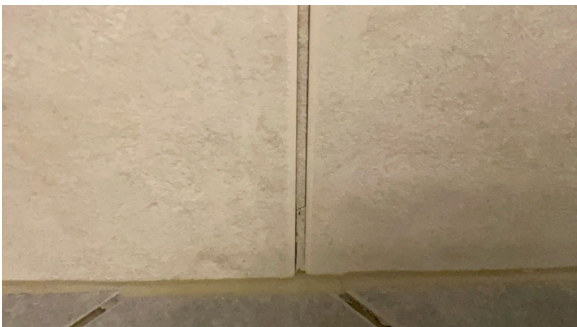
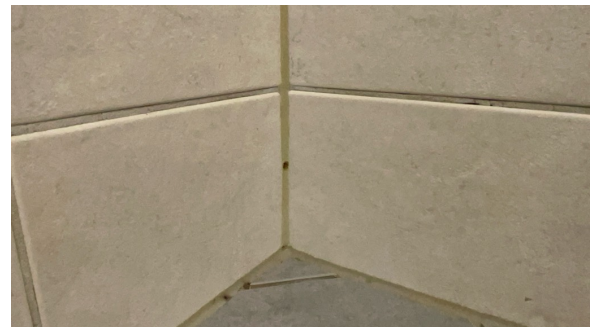
2. ETASJE > BAD

- Det er påvist at noen fliser har bom (hulrom under).
- Det er påvist avvik i fallforhold til sluk i forhold til krav i forskrift på byggetidspunktet.
- Det er registrert knirk i gulvet.

- Det må foretas utbedring av fallforhold.
- Knirk i gulv på et våtrom kan skyldes flere ting, blant annet manglende stivhet i underliggende konstruksjoner, at konstruksjonen har skader grunnet råte/fukt eller andre typer skader. Man kan i disse tilfeller ikke utelukke at det er behov for omfattende utbedringer.
- Våtrommet fungerer med dette avviket.
- Et bad med manglende/reduert fall til sluk blir mindre funksjonelt og sikkert for brukeren. Dette kan medføre stående vann på gulvet, vann som ikke ledes effektivt til sluket, økt risiko for at vann renner ut av rommet og redusert sklisikkerhet på gulvet.
- Dersom tiltaket ikke utføres, kan dette over tid føre til at flisene løsner eller sprekker, spesielt ved belastning eller bevegelser i konstruksjonen.

Tiltak må utføres med å ta opp fliser slik at omfang og tilstand under fliser kan kontrolleres. Det er løse fliser med ikke sprekker i fuger, symptomene vil utvikles uten tiltak. Konsekvens av manglende tiltak er at fliser vil løsne ytterligere. Ytterligere undersøkelser avslutning på tettesjikt kontrolleres.

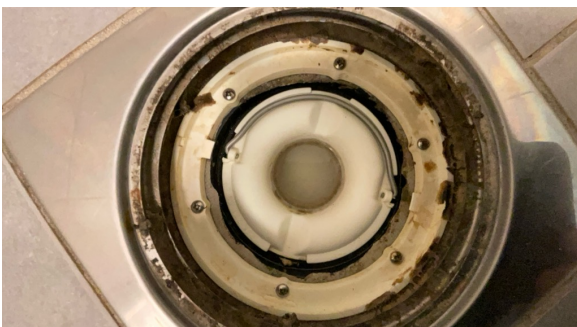
2. ETASJE > BAD

- Det er ikke påvist tilfredsstillende løsning for å synliggjøre lekkasje fra innebygget systerne.
- Det er avvik:

- Uten dreneringsløsning/lekkasjesikring kan lekkasjer pågå over lang tid uten å bli oppdaget. Dette kan føre til omfattende fuktskader i omkringliggende byggematerialer.
- Tiltak:

Ytterligere undersøkelser må utføres gjelder innfestning av dør. Om forholdet ikke kan utbedres vil nødvendig tiltak kunne bli at det må monteres ny løsning for dusj med dusjvegger/kabinett eller tilsvarende.

Ytterligere undersøkelser må utføres gjelder avrenning toalett.

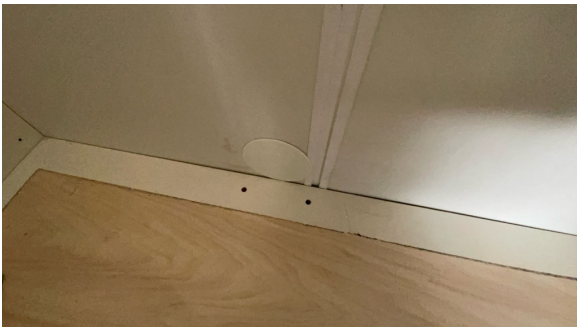
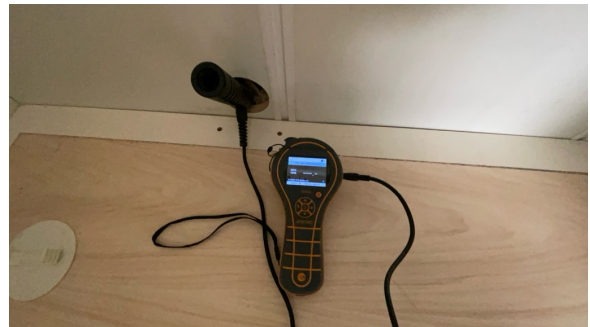
KJØKKEN

- Det er påvist skader på overflater/kjøkkeninnredning utover normal slitasjegrad.
- Det er påvist skader/fuktskjolder i kjøkkengulvet.

Skader på fronter og fuktskjolder/skader på gulv.

- De påviste skader må utbedres.
- Det må påregnes lokal utbedring/utskiftning.
