Leilighet  
Hamangskogen 55  
1338 Sandvika

**Boligens tekniske tilstand:**

**Utført av:**

Dato: 16/04/2024

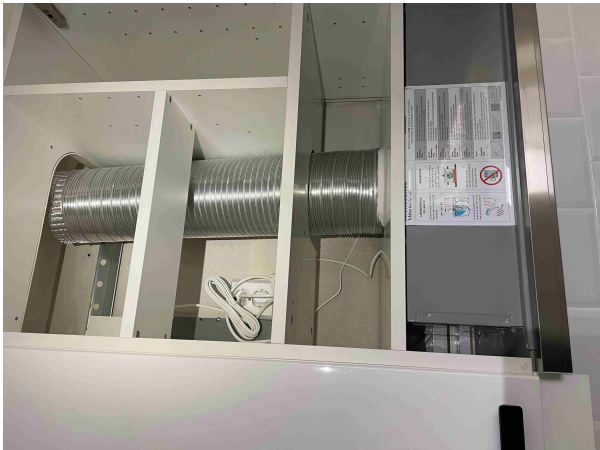
### TG 2 2.1 Kjøkken

**Merknader:** Kjøkkenet er ikke brukt.

TG 2:

Settes da kullfilter i ventilator anses som et avvik ihht NS 3600:2018

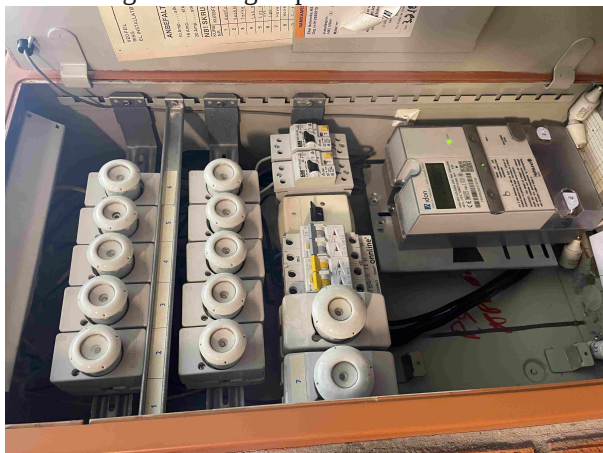
### TG 2 7.1 Elektrisk anlegg og samsvarserklæring

Sikringskap med eldre skrusikringer i gang.

TG 2 :

Skrusikringer i sikringskap er å anse som utdatert
