# Tilstandsrapport

Boligbygg med flere boenheter

Iduns veg 8, 2214 KONGSVINGER

Befaringsdato: 18.06.2025

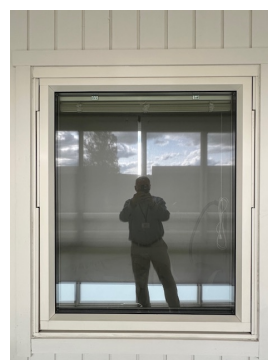
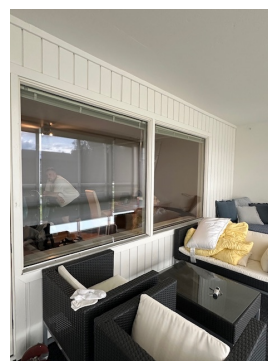
### TG 2 Vinduer

Mere enn halvparten av forventet brukstid er oppbrukt på vinduer.

Dette er borettslagets ansvar og kostnader. For å få tilstandsgrad 0 eller 1 må vinduene skiftes ut, men tidspunktet for når dette er nødvendig er vanskelig å si noe om.

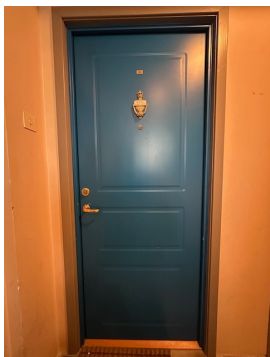
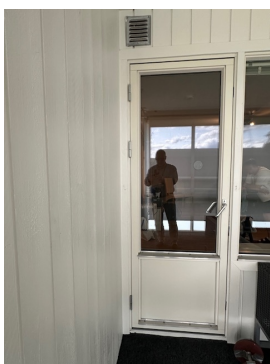
### TG 2 Dører

Mer enn halvparten av forventet brukstid er oppbrukt på terrassedør.

For å få tilstandsgrad 0 eller 1 må dørene skiftes ut, men tidspunktet for når dette er nødvendig er vanskelig å si noe om.  
Det er borettslaget som evt. skifter dører - borettslaget tar også kostnaden.

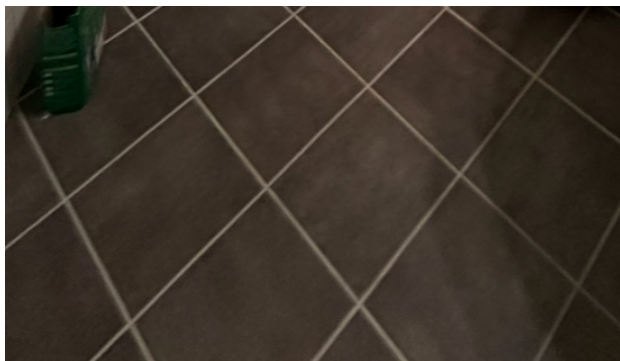
#### ! TG 2 Overflater Gulv

Gulvfliser med varme. Høydeforskjell på gulv fra dørterskel til topp slukrist er 70 mm. Det går ikke an å justere varmen i gulvet. Generelt skal det kommenteres om fliser, at ved normal liming er det mangelfull fylling av lim under 10-20% av fliser og bom i deler/hele fliser kan forekomme.

- Det er påvist avvik på varmekilde.

- Det må gjøres tiltak på varmekilde.

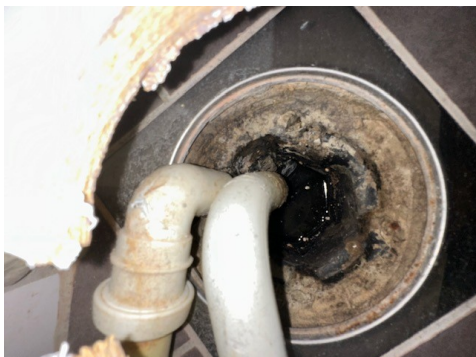
#### ! TG 2 Sluk, membran og tettesjikt

- Mer enn halvparten av forventet brukstid er passert på slukløsningen.

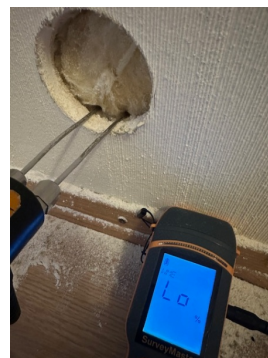
### ! TG 1 Tilliggende konstruksjoner våtrom

Det er boret hull i vegg. Fuktmåling med pigger inne i vegg - mot bad/vaskerom. Det påvises ikke fukt over normalen.

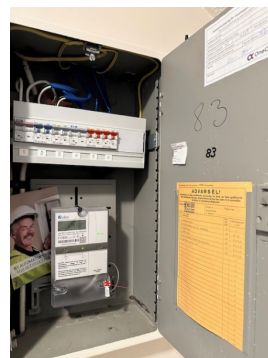
### ! TG 2 Elektrisk anlegg

Ved omsetning av bolig vil man få endring i bruk av elektrisk anlegg. Derfor anbefales det på generelt grunnlag at en registrert elektroinstallatør foretar en kontroll av boliginstallasjonen ved eierskifte.
