# Tilstandsrapport

Enebolig

Midtbakken 12, 4480 KVINESDAL

Befaringsdato: 08.04.2025

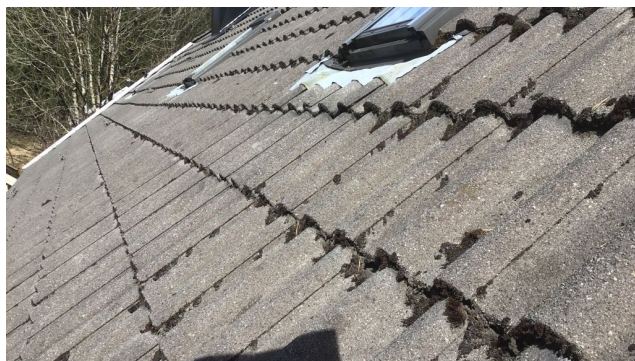
Stedvis noe mose på overflate. Anbefales fjernet da det kan forringe levetid på taktekkingen.

- Overvåk tilstanden jevnlig. For å få tilstandsgrad 0 eller 1 må tekkingen skiftes ut, men tidspunktet for når dette er nødvendig er vanskelig å si noe om.

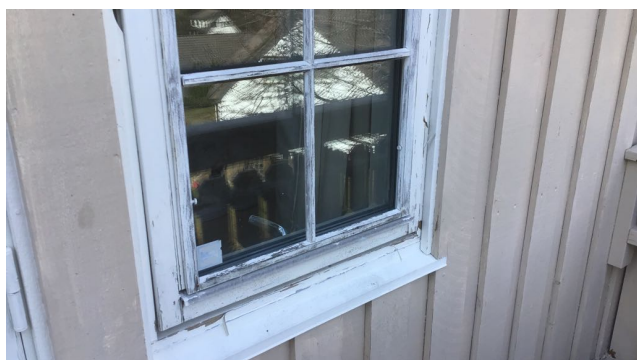
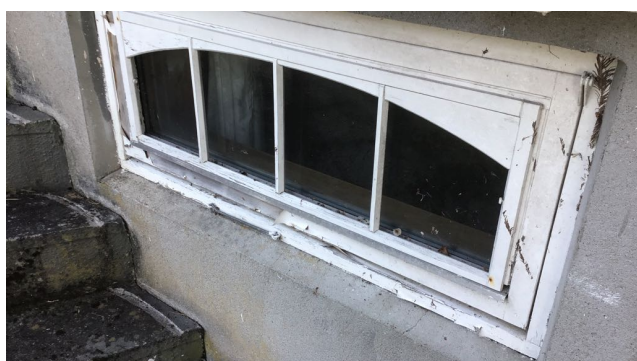
- Karmene i vinduer er slitte og det er sprekker i trevirket.

På kjellervinduer i mur er det ikke sålebeslag under vinduer og mangelfull tetting/ pussing rundt vinduene.

Dette kan påføre vinduene store fukt belastninger ved opptrekk av fukt via mur, som videre kan medføre fuktskader på vinduskarmer

Det bør foretas lokal utbedring.

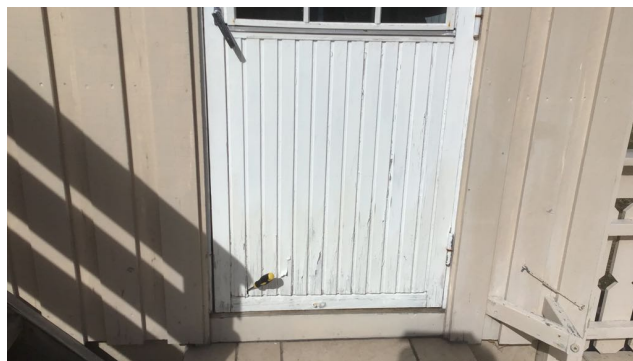
Kjøkken dør

Karmene i dører er værslitte utvendig og det er sprekker i trevirket.

Fukt svelling/ råte utvendig balkongdør fra kjøkken og soverom på loft dør.

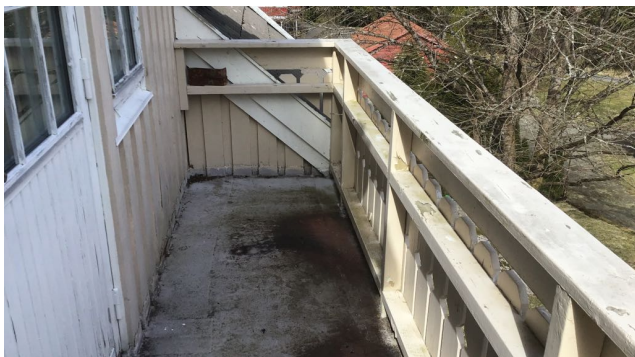
Terrasse på loft

- Rekkverket er for lavt i forhold til dagens krav til rekkverkshøyder.
- Glassfibertekking er sårbar for bevegelser i konstruksjonene, som resulterer i rissdannelser og utettheter.

Glassfiber dekke bør holdes under oppsikt, utskifting kan ikke utelukes.

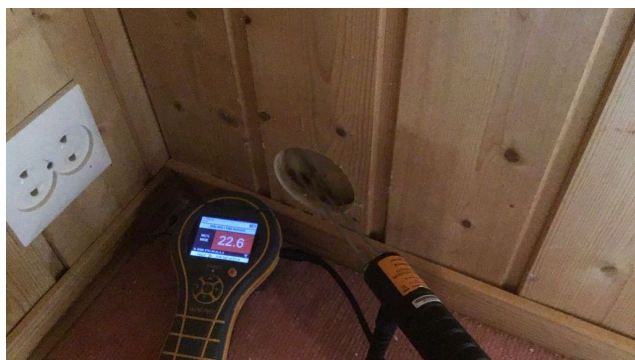
- Det er gjennom målinger påvist høyt fuktnivå i trevegger i underetg./kjeller, det er derfor ikke foretatt hulltaking

Hulltaking er foretatt i utforet vegg på hobbyrom mot nord med avvik registrert, 22,6, vektprosent.

- Ytterligere undersøkelser må foretas for å få kartlagt tilstanden og omfanget på eventuelle skader.

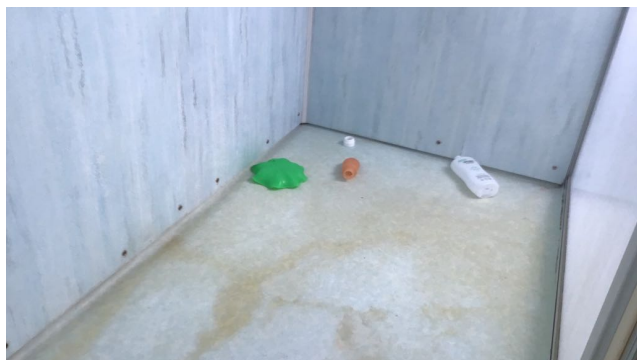
Det er påvist fuktskader i nedkant våtromsplater i dusj

Fukt skader i nedkant våtromsplater i dusj

Lokalt tiltak bør utføres

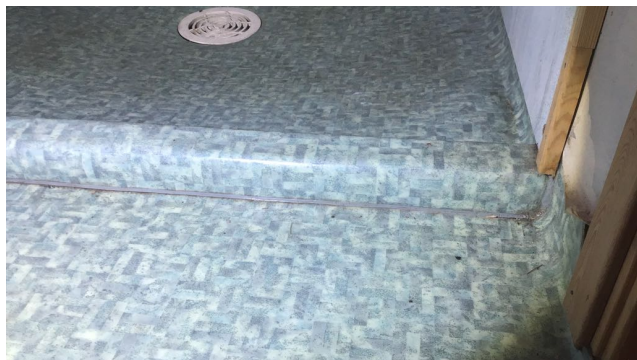
- Det er mulighet for at det kan forekomme vannlekkasje på våtrommet hvor vann ikke vil gå til sluk.

Oppkant inn til dusj/sluk

- Det bør etableres avrenning inn til sluk for hele våtrommet.

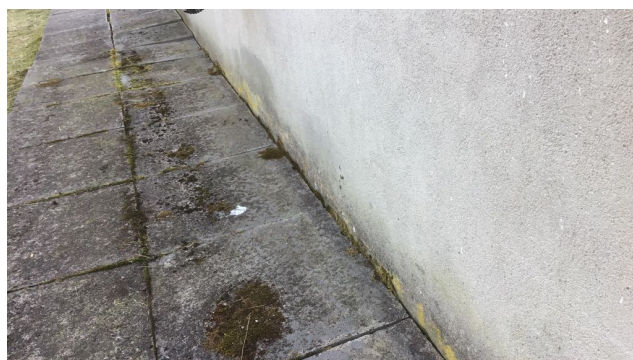
- Det mangler, eller på grunn av alder er det sannsynlig at det mangler, utvendig fuktsikring av grunnmuren ved kjeller/underetasje.

- Fuktsikring av muren må etableres inkl. klemlist.
