# Tilstandsrapport

Boligbygg med flere boenheter

Brattveien 12, 1772 HALDEN

Rapportdato: 21.10.2025

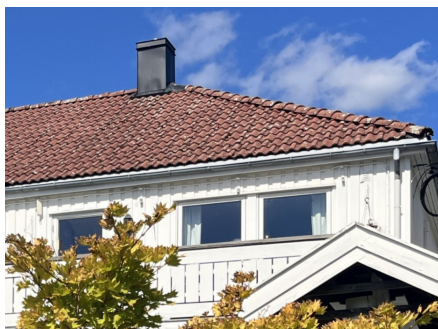
Taket er mosegrodd, groing på taktekkingen medfører økt risiko for lekkasjer og reduserer levetiden.

Taktekkingen bør rengjøres og kontrolleres ytterligere i forbindelse med dette.

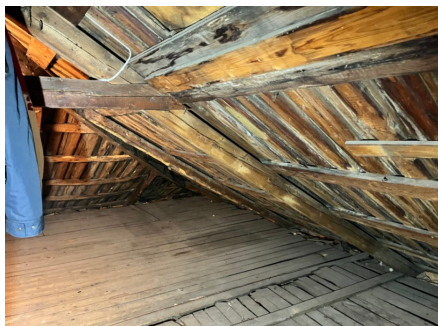
Det er ikke tilfredsstillende ventilering av kaldloftet, ingen luftespalte langs rafter, avviket kan medføre skader på sperrer og bordtro.  
Det er merker etter fukt i bordtro, dette er eldre merker, tørt på befaringsdagen.  
Taket har noe nedbøying, ikke unormalt for eldre konstruksjoner. årsak kan være at hanebjelker er flyttet opp noe. Vær oppmerksom om det oppstår store snølaste, taket må da vurderes ryddet for snø.

Eldre fuktmerker

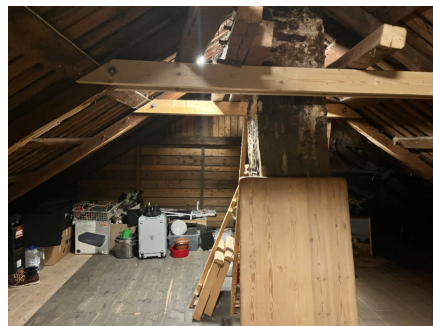
Hanebjelker er flyttet noe opp.

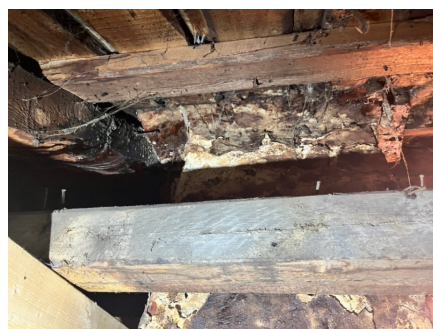
Eldre fuktmerker

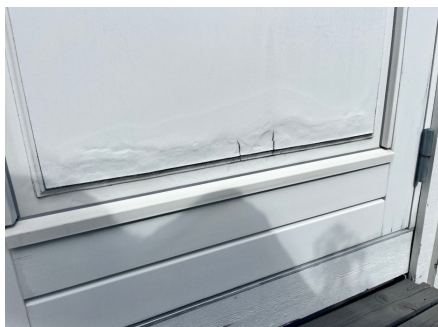
Felles ytterdør og balkongdør i 1 etasje har fuktskader på dørbladet og må byttes på kort sikt. Felles ytterdør har i tillegg luftlekkasje/tetter ikke skikkelig mot karmen.

Fuktskadet balkongdør 1 etasje

Felles ytterdør samt balkongdør i 1 etasjen og innvendige dører mellom felles trapperom må byttes for å lukke avviket.

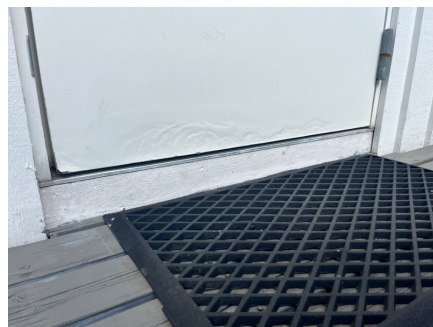
Fuktskadet felles ytterdør

Luftlekkasje felles ytterdør

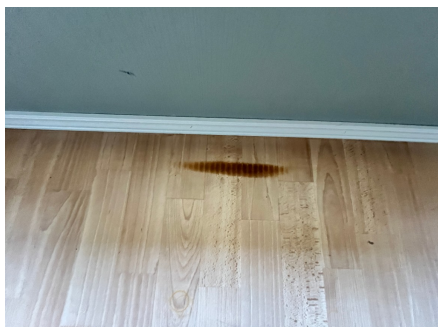
Ujevn overflate stue 2 etasje

Det er ikke behov for strakstiltak.

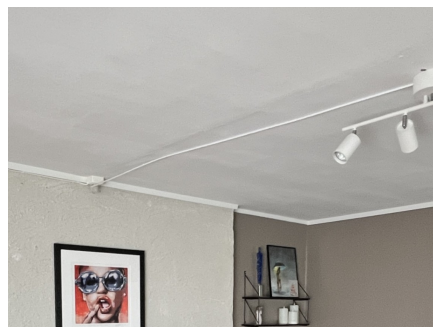
Liten sprekk i himling på stue 2 etasje

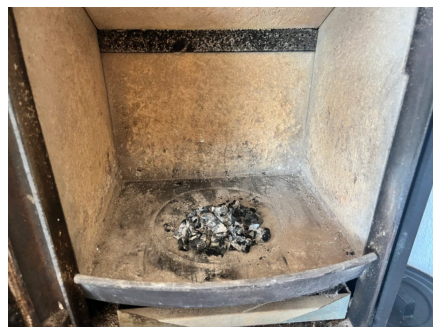
Det er en liten sprekk i ildfast stein i ovnen.

Sprekk i ildfast stein

Stein må påregnes byttet på sikt.

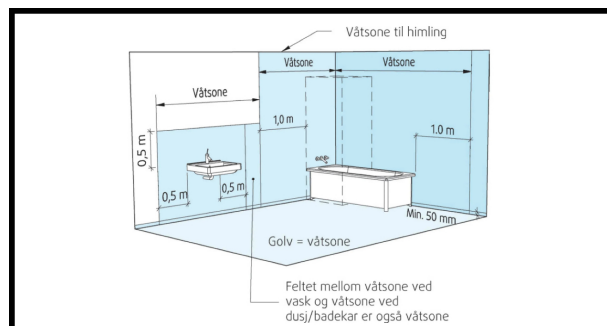
Dør til rommet er plassert i det som defineres som våtsone og har trekarmer/foringer og listverk som påvirkes av fukt.

Aqtile plater kan ikke benyttes i våtsoner på våtrom uten ytterligere beskyttelse av bakenforliggende konstruksjoner, avviker medfører at det er fare for fuktskader hvis det dusjes rett på platene.

Omfang våtsone

For å få tilstandsgrad 0 eller 1 må avvik utbedres.

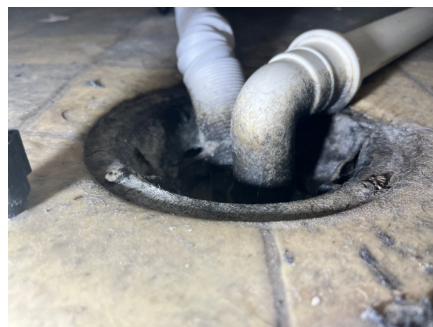
- Det er påvist mangelfull/feil utførelse rundt rørgjennomføringer e.l. som gir fare for fukt i konstruksjonen i våtsone.
- Mer enn halvparten av forventet brukstid er passert på membranløsningen.
- Mer enn halvparten av forventet brukstid er passert på slukløsningen.

- Konsekvensen er at det kan oppstå fuktskader i konstruksjonen bak overflatematerialet. Vann kan trenge inn gjennom utette rørgjennomføringer og forårsake fuktskader ved fukttilførsel gjennom enten bruksvann eller lekkasjevann.

Åpning i vegg under servant

- Overvåk tilstanden jevnlig. For å få tilstandsgrad 0 eller 1 må slukløsningen skiftes ut og sannsynligvis må også membransjiktet skiftes/utbedres. Det er imidlertid vanskelig å si noe om tidspunktet for når dette er nødvendig.
- Eldre sluk av plast er ofte utsatt for lekkasjer og særlig i overganger. Eventuelle lekkasjer kan medføre fuktskader på tilliggende konstruksjoner.

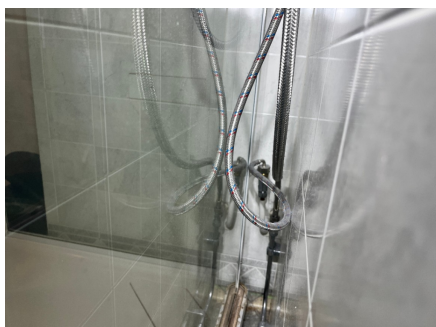
Rørgjennomføring i vegg bak dusjkabinett

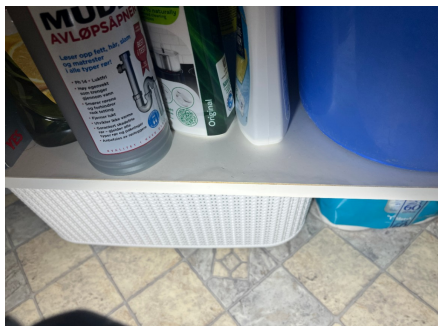
Det er noe fuktsvelling på skapskroget.

Anbefaler å overflatebehandle skroget før skaden utvikler seg.

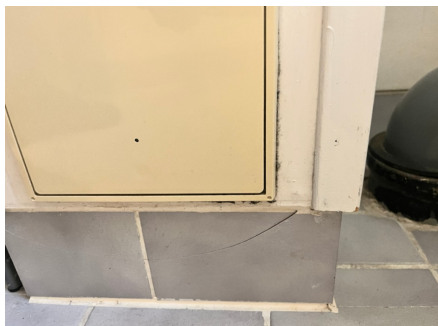
- Det er påvist at noen fliser har bom (hulrom under).
- Det er påvist sprekker i fliser.
- Målinger viser at det ikke er fall til sluk (motfall).

Sprekk i flis

- Påviste avvik må utbedres, gulvet må bygges med riktig fall.

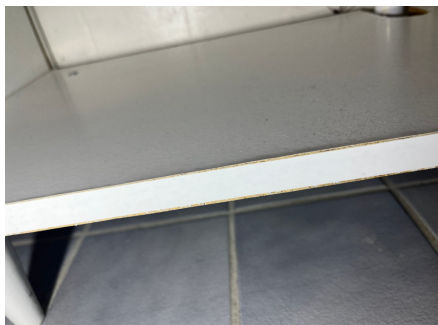
Det er noe fuktsvelling på skapskroget.

Anbefaler å overflatebehandle skroget før skaden utvikler seg.

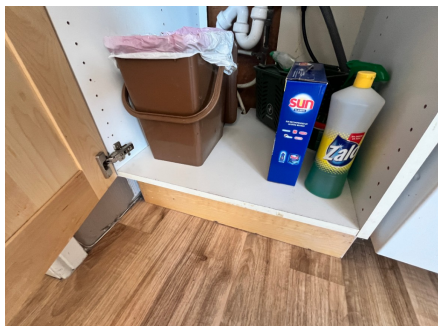
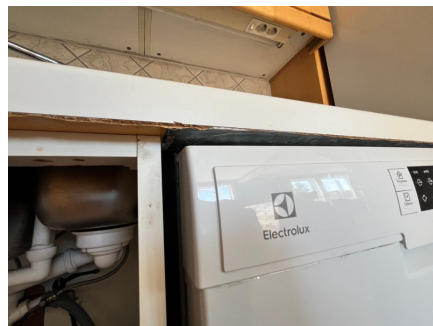
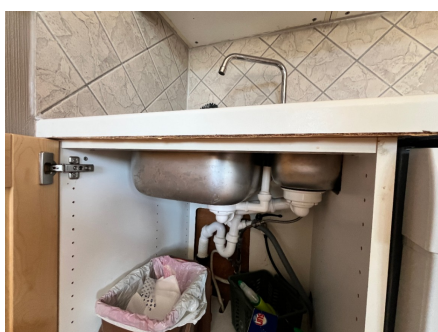
Det er fuktsvelling på benkeplate og på skapskrog under benkebeslaget.

Benkeplaten må byttes for å lukke avviket, skapskroget bør overflatebehandles for å hindre utvikling av skaden.

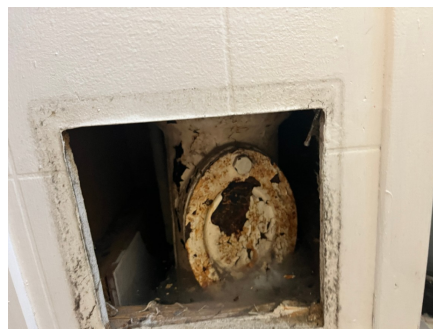
Stakepunkt bad 1 etasje

Det kan oppstå feil og lekkasjer før dette, og det kan være at det går flere år før anlegget har noen vesentlig behov for utbedringer.  
Rør for kloakklufting er ikke isolert, dette medfører at det kan oppstå kondensvann på røret som kan skade underliggende bygningsdeler.

Rør for kloakklufting må isoleres for å lukke avviket.
