TILSTANDSRAPPORT

Apeltunhaugene 20

22.09.2025

Befaring utført den 27.08.2025 av:

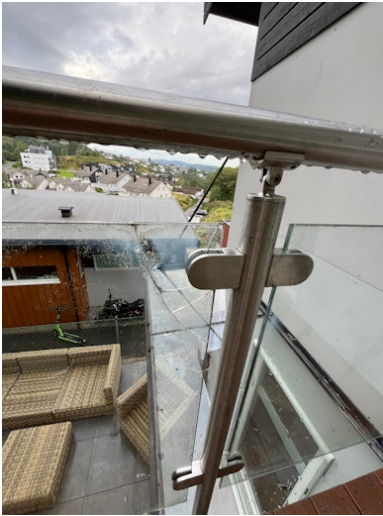
Det observeres skadet glass i rekkverk.

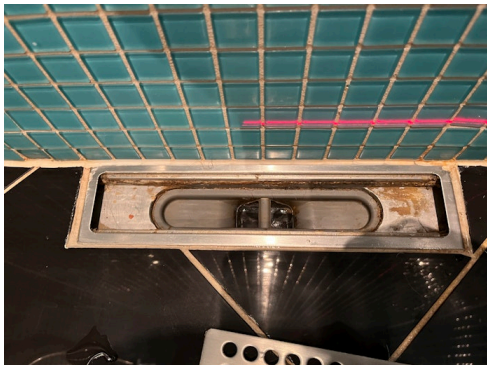
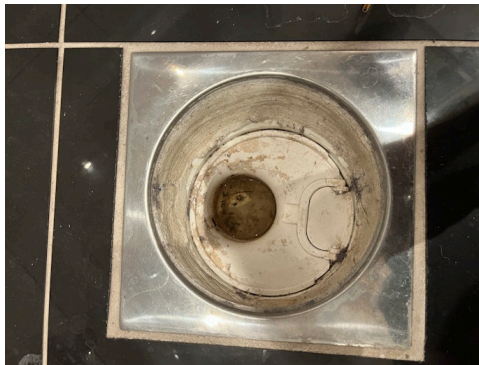
Grunnet type sluk er ikke dette visuelt synlig.

TG 2

TG 2: TG 2 er gitt med bakgrunn i alder på fuktsikringen. Smøremembran har en naturlig aldringsprosess i form av kjemisk uttørking. Normal forventet levetid på smøremembran er 10-20 år. Ved å etablere dusjkabinett vil badet kunne vare i flere år enn den antatte gjenstående levetiden. Det anbefales å etablere tett dusjkabinett.

Toalettet mangler drengåpning, som er et minimumskrav ved innebygget sistene for å synliggjøre lekkasje. Det er ukjent om sisternen har safetybag eller tilsvarende løsning.

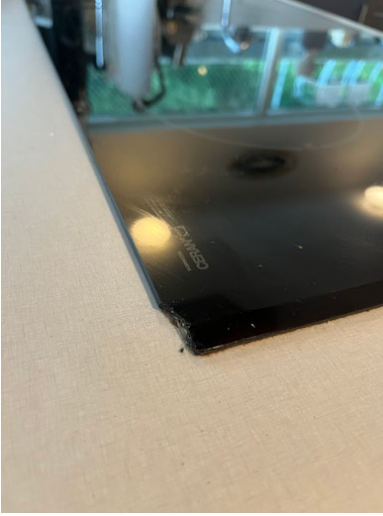
Liten skade i hjørne på platetopp

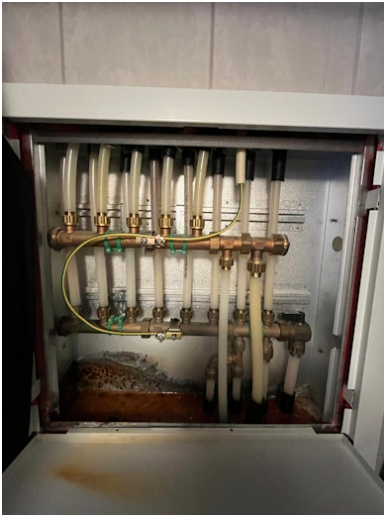
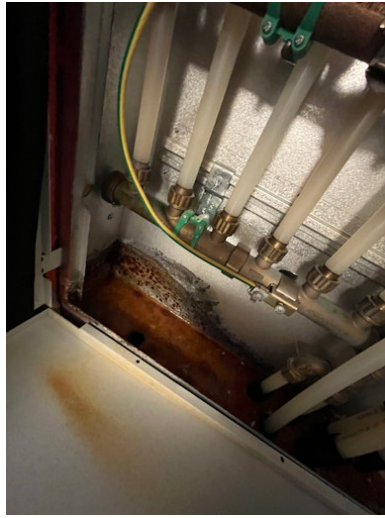
Det gjøres oppmerksom på at det på befaringsdagen ble oppdaget en drypplekkasje i fordelerskap på vaskerom. Selger ble informert og skulle rekvirere rørlegger til utbedring. Det er som følge av drypplekkasje noe rustdannelse i bunn av skap.
