# Tilstandsrapport

📍 Abusdalsvegen 1321, 4737 HORNNES

# gnr. 32, bnr. 126

## Fritidsbolig - Byggeår: 2008

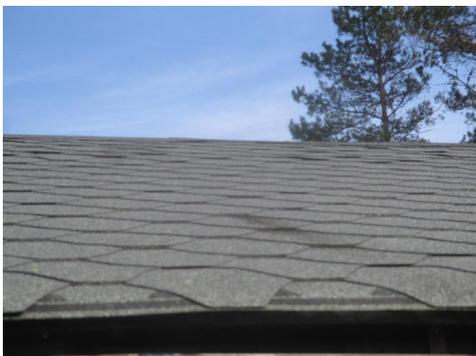
Deler av taktekingen.

- Overvåk tilstanden jevnlig. For å få tilstandsgrad 0 eller 1 må tekkingen skiftes ut, men tidspunktet for når dette er nødvendig er vanskelig å si noe om.

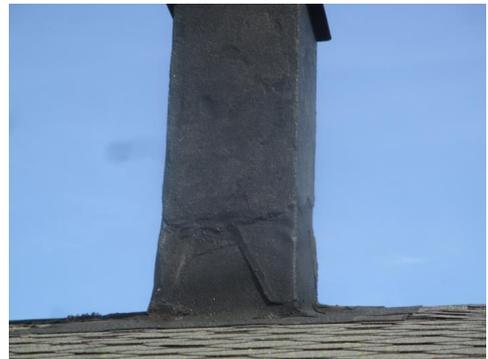
Bunnbeslag på pipe.

På generelt grunnlag anbefales pipe og helbeslås over tak. Vist ikke må denne impregneres ved jevne mellomrom for å hindre oppsug av fuktighet som kan resultere i innvendige lekkasjer. Skvettzink bør monteres på begge sider for å unngå ekstra fuktbelastning på pannebordet, som takrenner er ferstet på.

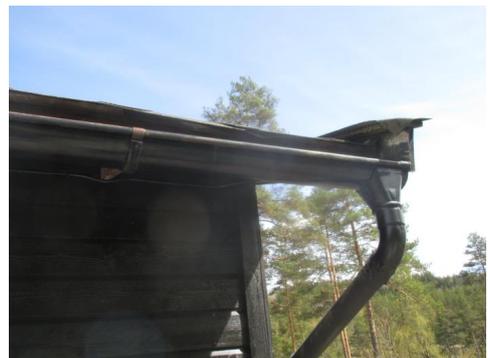
Noen skader på takrenner enkelte steder og mangler skvettzink på ene siden av hytta.

Deler av takrenner.

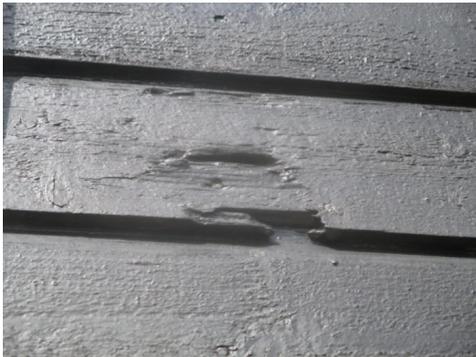
- Det er påvist spredte råteskader i bordkledningen.
- Det er avvik:

En del vedlikehold må beregnes på kledningen med enkelte utskiftninger på noe sikt. Det bør opprettes bedre lufting bak kledningen.

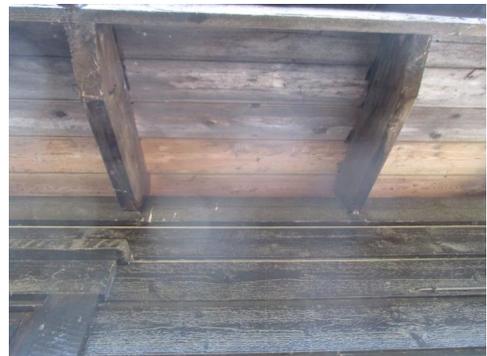
Ingen fluenetting eller musesikring ved luftespalte i mellom sperrer.

Fluenetting/musesikring bør monteres ved luftespalter for tilgang på luft til kaldtloft og lukket takkonstruksjon.

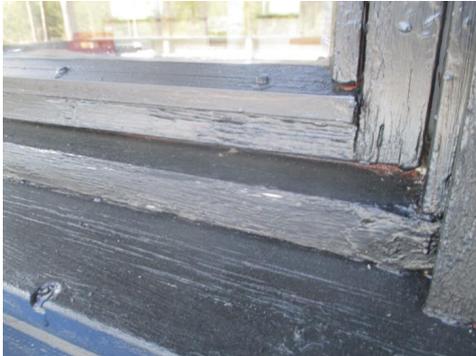
- Det er påvist noen glassruter som er punktert eller sprukne.
- Karmene i vinduer er slitte og det er sprekker i trevirket.

De eldste vinduer har fått større slitasje/skader på utvendig karm og ramme på de mest utsatte steder.

Karm og ramme er soltørket og værslitt.

En god del vedlikehold må beregnes på vinduer, med enkelte utskiftninger på litt sikt på grunn av slitasje og elde. Gjennværende brukstid på enkelte vinduer ansees som noe begrenset.

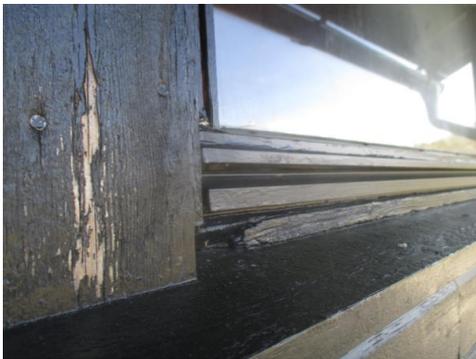
Gjennværende brukstid er begrenset på enkelte vinduer.

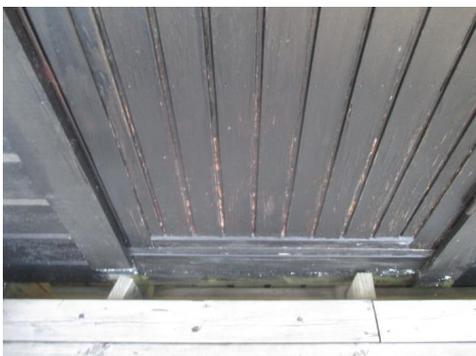
Disse to dører har fått en del slitasje og skader på utvendig brystning.

Utvendig brystning er slitt på balkongdør.

En del vedlikehold må beregnes med enkelte utskiftninger på noe sikt.

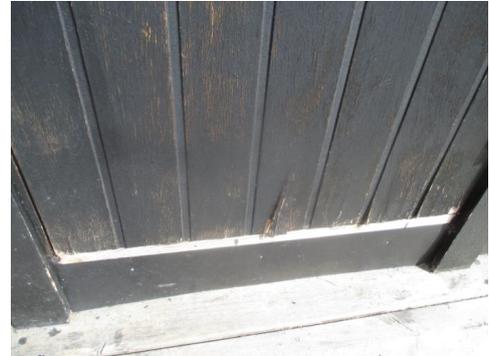
Utvendig finer på hoveddøren er skadet.

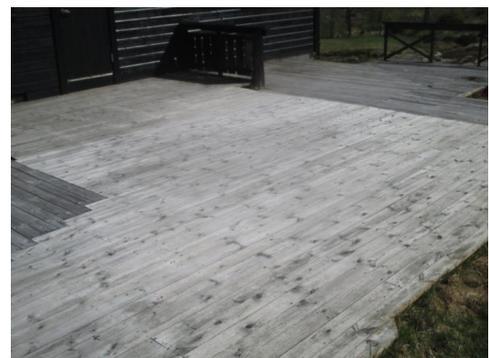
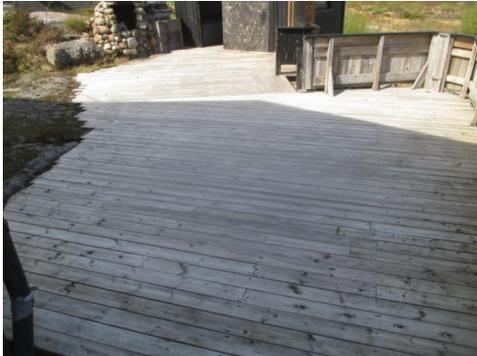
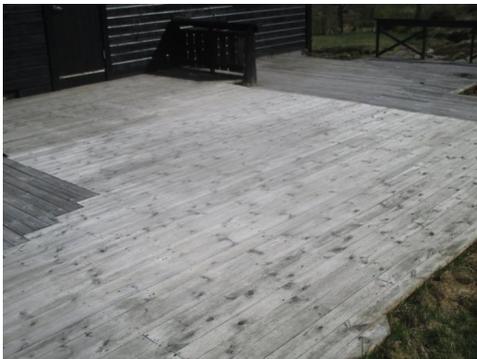
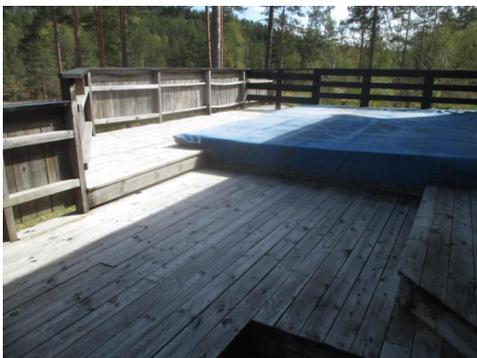
- Åpninger i rekkverk er ikke i henhold til krav i dagens forskrifter.
- Rekkverket er for lavt i forhold til dagens krav til rekkverkshøyder.
- Det er avvik:

Noe retningsavvik ble registrert enkelte steder. Dimensjonering av drager og enkle søyler på framsiden er undedimensjonert.

En del vedlikehold må beregnes og terrasse bør forsterkes enkelte steder som er noe underdimensjonert.

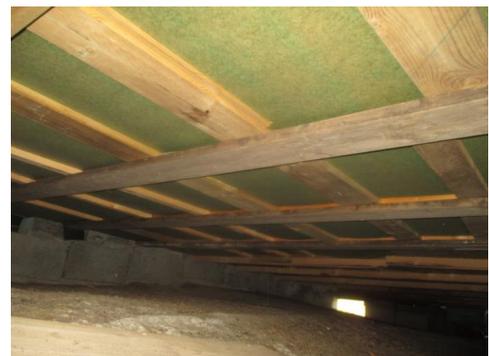
- Målt høydeforskjell på over 15 mm gjennom hele rommet. Tilstandsgrad 2 gis med bakgrunn i standardens krav til godkjente måleavvik.

Deler av underliggende stubbloft.

- For å få tilstandsgrad 0 eller 1 må høydeforskjeller rettes opp. Det vil imidlertid sjelden være økonomisk rasjonelt som et enkeltstående tiltak i en bolig som dette. Dersom boligen en gang skal renoveres, kan man vurdere slike tiltak.

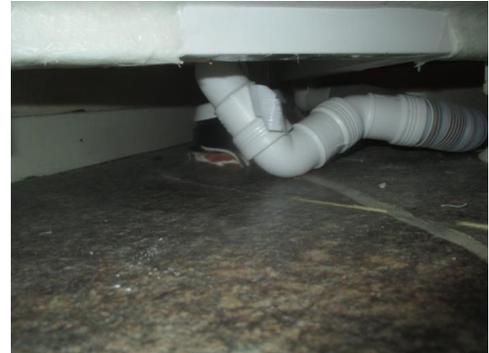
Rommet er ikke bygget opp etter krav til fuktsikring og sluk i rommet.

Ingen sluk i gulvet og ingen fuktsikring i overgang gulv/vegg.

- Våtrommet må totalrenoveres. Alle forhold med tettesjikt, våtsone, sluk m.m. må dokumenteres.

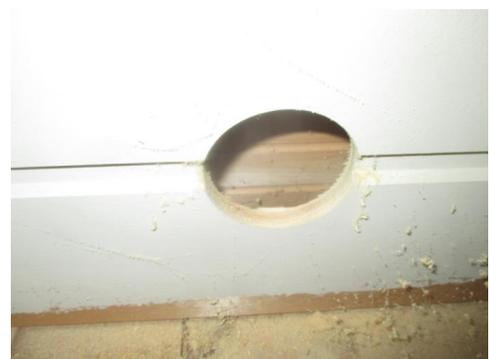
Hulltaking er foretatt i fra kjøkkeninnredning, uten å påvise unormale forhold. Måleresultat: 9,6 vektprosent.

Hulltaking i fra kjøkkeninnredning.

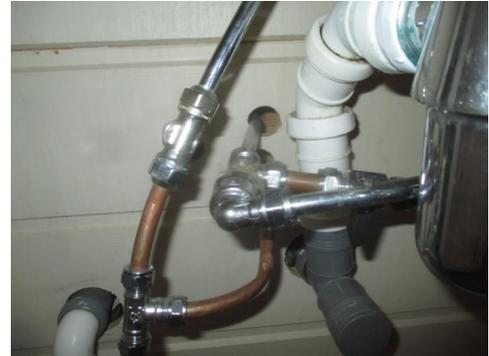
Noe synlig røropplegg på bad.

- Anlegget bør sjekkes av fagperson.
