# Tilstandsrapport

Boligbygg med flere boenheter

Claude Monets alle 21 , 1338 SANDVIKA

Befaringsdato: 23.03.2026

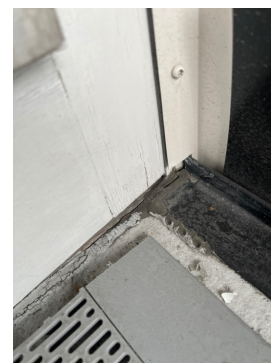
### TG 2 Dører

- Det er påvist avvik rundt innsettsdetaljer.
- Det er påvist dører som er vanskelig å åpne eller lukke.

Balkongdør treffer mot karm ved lukking.

De registreres avvik for beslag mot terskel til ytterdørene.

Det anbefales justering av balkongdøren. Dette bør vurderes utført av fagperson.

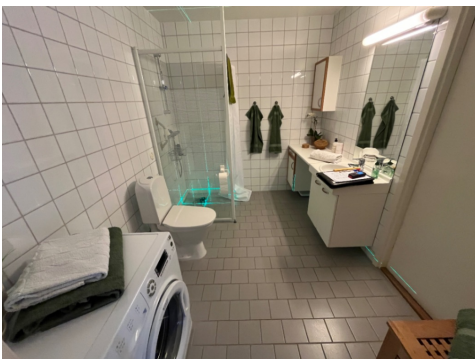
### ETASJE 6 > BAD

Bad fra byggeår. Badet er innredet med servant i innredning med benkeplate og skap, speil med belysning, veggskap, dusjhjørne og toalett. Opplegg og plass til vaskesøyle. Det er etablert mekanisk avtrekk på badet, og luftespalter under dørbladene. Vannrør av kobber og avløpsrør av plast.

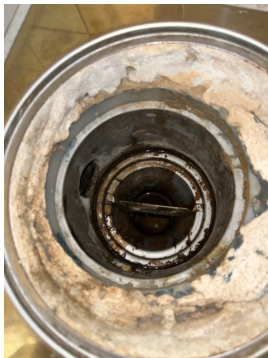
## TG 2 Sluk, membran og tettesjikt

Eldre sluk av stål uten synlig klemring eller synlig mansjett. Ukjent oppbygning av membran.

Ved overflatesøk i våtsonen til dusj registreres ingen unormale verdier. Viktig å merke seg at membran er en bygningsdel som har en naturlig slitasje over tid med en forventet levetid. Membranen ligger skjult i konstruksjonen og kan ikke undersøkes uten å gjøre destruktive inngrep ved å demontere fliser.

- Mer enn halvparten av forventet brukstid er passert på membranløsningen.

Forholdet innebærer at våtrommet kan kreve utbedring grunnet alder på konstruksjonene og membran.

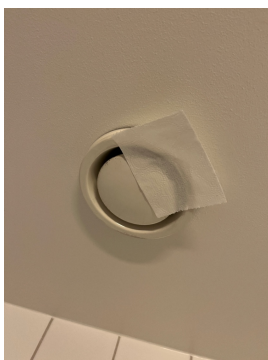
Mekanisk avtrekk via felles anlegg. Tilluft via terskler til våtrommet.

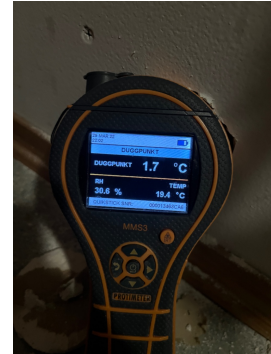
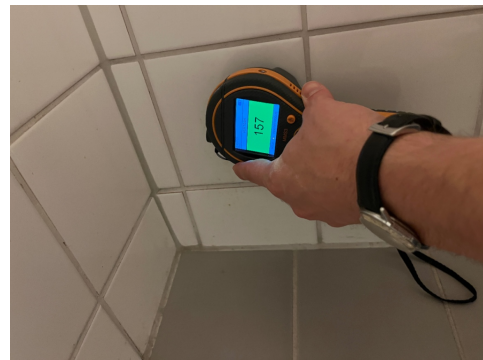
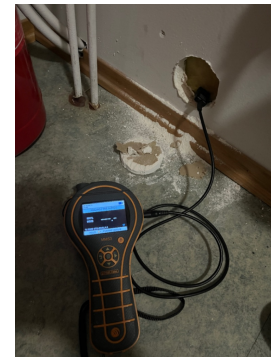
### ! TG 0 Tilliggende konstruksjoner våtrom

Det ble utført fuktsøk i boret hull (fra bod) uten å få unormale verdier. Overflatefuktsøk på tilgjengelige overflater ga normale verdier, men det kan ikke utelukkes skjulte forhold bak konstruksjonen grunnet alder på våtrommet.

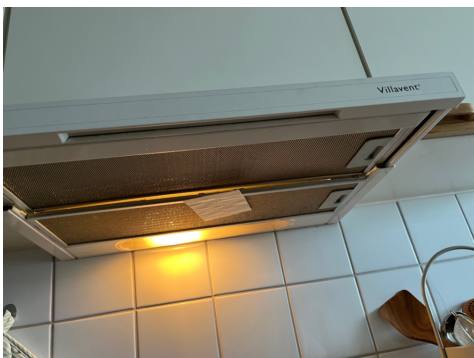
### TG 1 Avtrekk

Ventilator fra Villavent koblet mot felles anlegg.

Ventilatoren fungerer etter hensikten ved funksjonstest på befaringsdagen.
