Tilstandsrapport

Enebolig med inntilbygget carport/bod

Olav Nergaards vei 131 , 2450 RENA

Befaringsdato: 14.04.2026

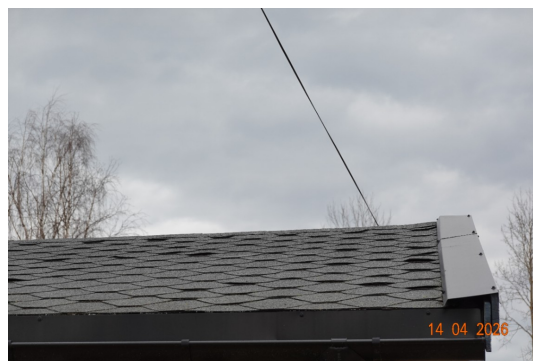
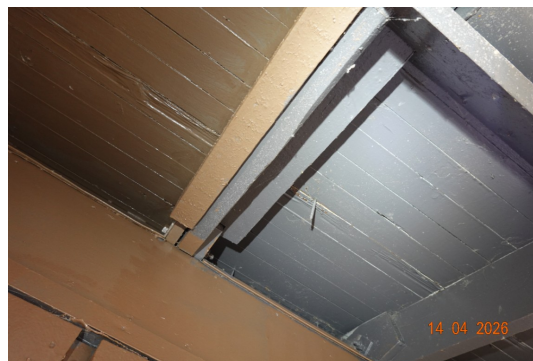
- Tidspunkt for utskiftning av takteking nærmer seg.
- Tidspunkt for utskiftning av undertak nærmer seg.
- Overvåk tilstanden jevnlig. For å få tilstandsgrad 0 eller 1 må tekkingen skiftes ut, men tidspunktet for når dette er nødvendig er vanskelig å si noe om.
- Når takteking og undertak begynner å bli gamle, øker risikoen for lekkasjer, noe som kan føre til omfattende og kostbare reparasjoner av underliggende konstruksjoner dersom en ikke foretar tiltak på konstruksjonene før dette oppstår.

Løse lepper på taktekingen bør festes eller utbedres for å hindre vanninntrenging og videre skader på undertak og underliggende konstruksjoner.

Dersom dette ikke utbedres, øker risikoen for lekkasjer og fuktskader. Det anbefales ytterligere undersøkelser av undertaket ved inngang, da synlige bobler i maling og synlig spiker gjennom undertaket kan indikere fuktproblemer eller skader. Dersom dette ikke utbedres, øker risikoen for lekkasjer og fuktskader.

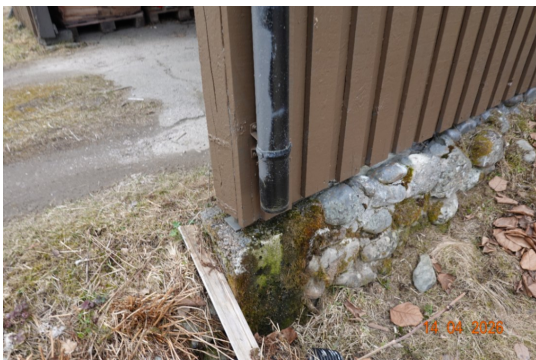
TG 2 Nedløp og beslag

- Overvåk tilstanden jevnlig. For å få tilstandsgrad 0 eller 1 må beslag/renner/nedløp skiftes ut, men tidspunktet for når dette er nødvendig er vanskelig å si noe om.
- Det bør lages system for bortledning av vann fra taknedløp ved grunnmur.

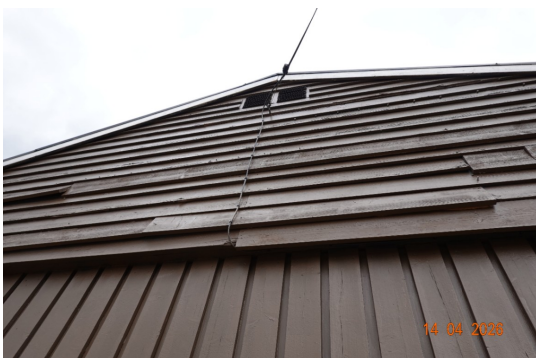
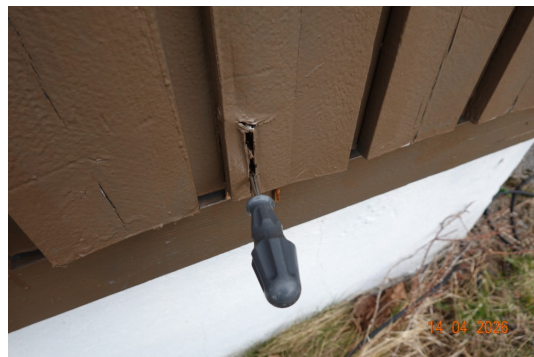
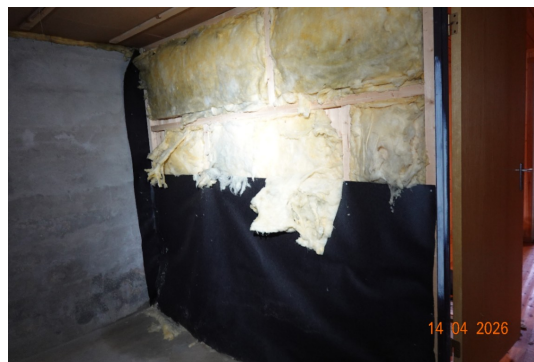
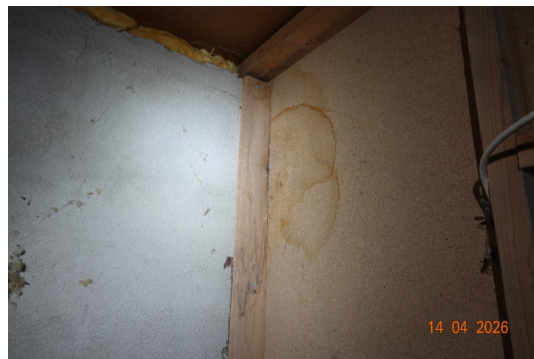
TG 2 Veggkonstruksjon

- Det er ingen eller liten lufting i nedre kant av kledning mot grunnmur.
- Det er påvist andre avvik:

Det er påvist råteskade i panelbord på fasade mot sør.

Det er påvist fuktskjolder på plate i delevvegg i kjeller. Ved bruk av fuktmåler ble det registrert forhøyede verdier.

Det anbefales å rette opp eller bytte ut vridde panelbord i gavlvegg for å hindre ytterligere deformasjon, redusert beskyttelse mot vær og økt risiko for fuktskader i konstruksjonen.

Råteskadet panelbord må skiftes for å lukke avviket.

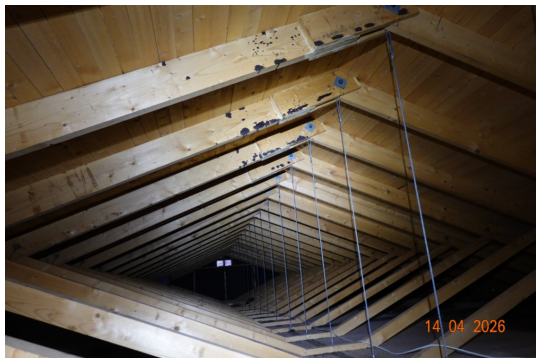
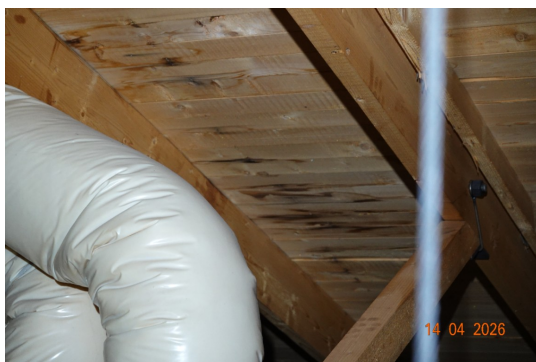
TG 2 Takkonstruksjon/Loft

Det er påvist fuktmerker i undertak ved ventilasjonsrør. Se bilde. Anbefaler ytterligere undersøkelser.

Det bør gjennomføres ytterligere undersøkelser for å avdekke årsaken til fuktmerkene i undertaket ved ventilasjonsrøret. Dersom årsaken ikke utbedres, kan dette medføre økt risiko for råte- og fuktskader i takkonstruksjonen.

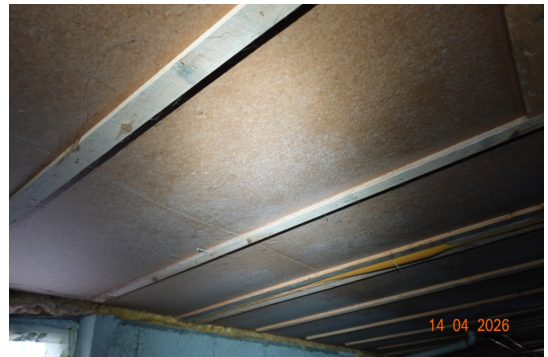
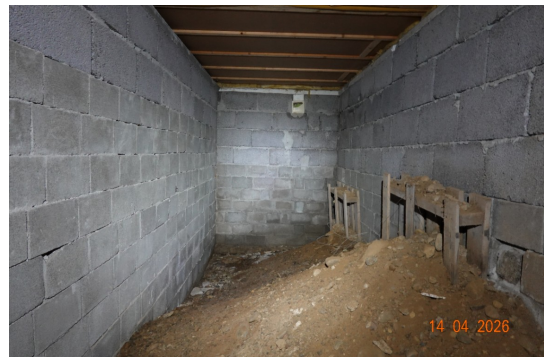
- Det er målt høydeforskjell på mellom 15-30 mm gjennom hele rommet. Tilstandsgrad 2 gis med bakgrunn i standardens krav til godkjente måleavvik.
- Det er påvist andre avvik:

Ved fuktmåling i etasjeskille over kjeller ble det målt verdier som ligger i grenseland for hva som er skadelig for treverk, kjelleren må holdes tørr og luftig.

Del med jordgulv, må påregne fuktopptrekk ifra grunnen.

Det er påvist fuktmerker i himlingsplate ved avløpsrør. Ved bruk av fuktmåler ble det registrert fuktighet.

Forhøyede fuktverdier og påvist muggsopp i himlinger indikerer behov for tiltak for å redusere fukt og bedre ventilasjonen i kjeller, for å unngå videre soppskader samt helseisrisiko.

Bedre ventilasjon, etablerte ny drenering samt fuktsikre jordgulv. Skifte himlingsplater etter tiltak er utført.

Jordgulv bør fuktsikres for å hindre fuktopptrekk fra grunnen, da dette kan føre til ytterligere fuktproblemer og skade på konstruksjonen.

Kostnadsestimat gjelder for utskifting av himlingplater og fuktsikre jordgulv.

Kostnadsestimat: 100 000 - 200 000

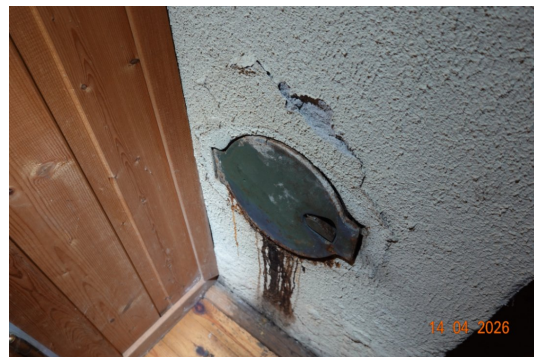
- Det er påvist brennbart materiale nærmere enn 300 mm fra sotluke/feieluke.
- Det er påvist andre avvik:

Det er påvist rust på sotluke i kjeller.
Rennemerker av sotvann under sotluke.
Avskalinger i murpuss ved sotluke.
Det er påvist saltutslag nederst på pipe.

Rust på sotluke og rennemerker av sotvann bør utbedres, og avskalinger i murpuss bør repareres, for å sikre tilfredsstillende funksjon og hindre videre forringelse av konstruksjonen. Manglende utbedring kan føre til økt risiko for brann, lekkasje av sotvann og ytterligere skader på murverket.

Kostnadsestimat: Under 20 000

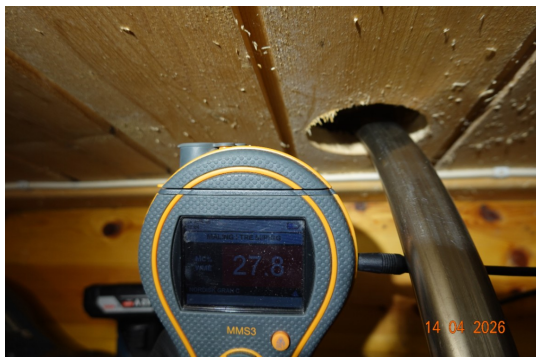
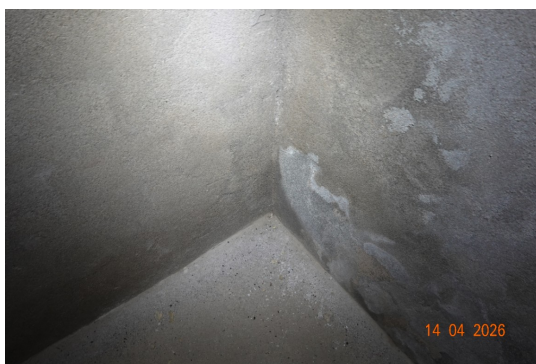
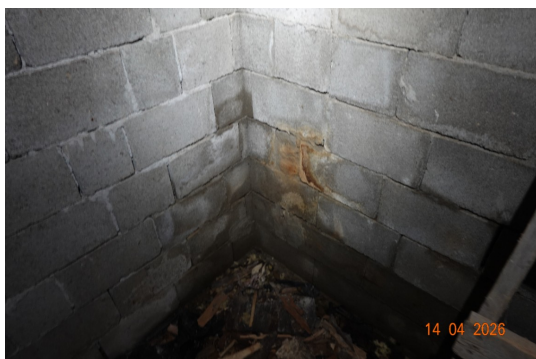
! TG 3 Rom Under Terreng

- Det er gjennom hulltaking påvist høyt fuktnivå inne i trekonstruksjonen i hulltakingen, men ikke påvist fuktskader i dette området. Høy luftfuktighet kan over tid føre til muggvekst eller sverting av materialer. Samtidig kan materialer og konstruksjoner bli ødelagt.
- Det er påvist indikasjoner på noe fuktgjennomtrenging inn i kjellermur.
- Det er påvist synlig fuktighet på mur/gulv i kjeller.

Steder med saltutslag på kjelleryttervegger, etter fuktgjennomgang i veggene.

Det er foretatt fuktsøk med fuktindikator i kjeller. Ved bruk av fuktindikator ble det målt fuktvariasjoner.

- Det må foretas tiltak for å redusere/begrense fuktgjennomtrenging inn i kjeller.

Kostnadsestimat: 20 000 - 100 000

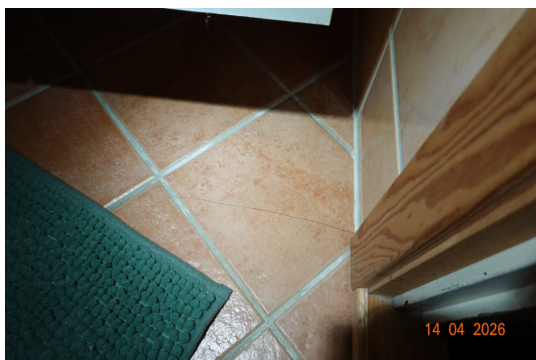
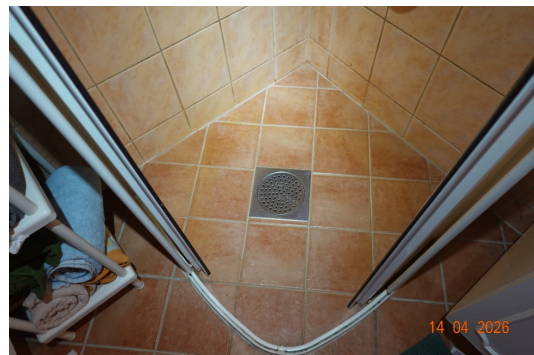
- Det er mulighet for at det kan forekomme vannlekkasje på våtrommet hvor vann ikke vil gå til sluk.
- Det er påvist at høydeforskjell fra topp slukrist til gulv/synlig topp membran ved dørterskel er mindre enn 25 mm.
- Det er påvist avvik i fallforhold til sluk i forhold til krav i forskrift på byggetidspunktet.
- Det er påvist andre avvik:

Eventuelt lekkasjevann utenfor sluksone vil ikke renne fritt til sluk.

Det er påvist sprekk i flis ved innerdør.

- Andre tiltak:
- Det bør etableres avrenning inn til sluk for hele våtrommet.
- Eventuelt lekkasjevann fra utstyr utenfor dusjsone vil ikke ha en naturlig vei til sluket. Dette kan føre til at vann samler seg på gulvet og potensielt renner ut av rommet eller trenger inn i konstruksjonen.

Sprekk i flis ved innerdør bør utbedres for å hindre fuktskader i underliggende konstruksjon.

Konsekvensen av dagens løsning er økt risiko for vannskader på omkringliggende konstruksjoner dersom lekkasjevann ikke ledes til sluk.

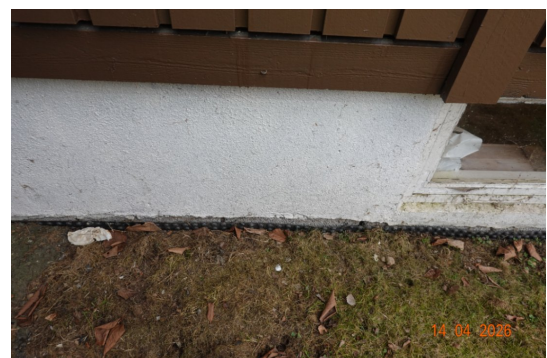
! TG 3 Fuktsikring og drenering

Drenering og fuktsikring av kjelleryttervegger har svakheter, påvist med saltutslag/fuktinnsig i kjeller.

Ønske om tørrere kjeller betinger nyetablering av fuktsikring, drenering og avløp.

- Det må foretas utskiftning av drenering/tettesjikt.

Kostnadsestimat: 20 000 - 100 000

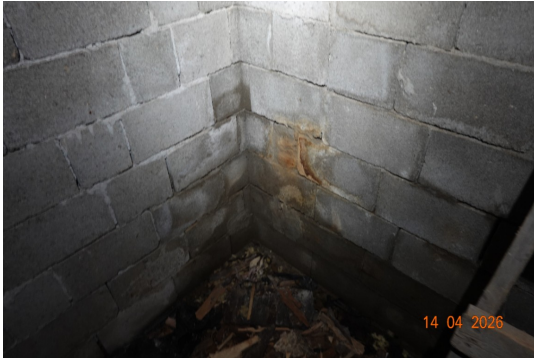
TO 2 Grunnmur og fundamenter

Noe manglende murpuss ved aggregat til varmepumpe. Observert avskalinger i betonghullblokker i kjeller. Enkelte riss i utvendig grunnmur.

Det bør utføres utbedring av manglende murpuss ved varmepumpeaggregatet for å beskytte konstruksjonen mot fukt og forvitring.

Avskalinger i betonghullblokker i kjeller bør repareres for å hindre videre nedbrytning.

Riss i utvendig grunnmur bør utbedres for å forhindre vanninntrenging og påfølgende skader på konstruksjonen.
