Olav Nergaards vei 131, 2450 RENA

**Solrik og landlig eiendom i
naturskjønt område. Fin enebolig
på én flate samt kjeller.
Inntilbygget carport og bod.**

Befaringsdato: 14.04.2026

Rapportdato: 19.04.2026

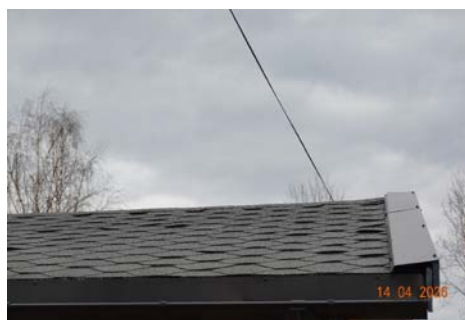
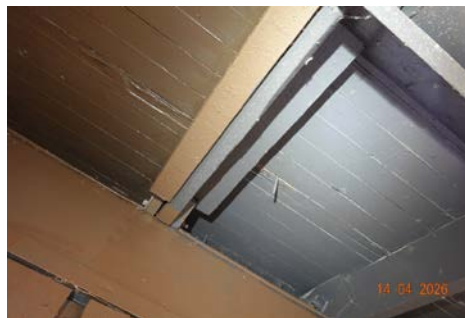
Avvik: Mer enn halvparten av forventet brukstid er passert på taktekingen.

Løse lepper på taktekingen bør festes eller utbedres for å hindre vanninntrenging og videre skader på undertak og underliggende konstruksjoner.

Dersom dette ikke utbedres, øker risikoen for lekkasjer og fuktskader. Det anbefales ytterligere undersøkelser av undertaket ved inngang, da synlige bobler i maling og synlig spiker gjennom undertaket kan indikere fuktproblemer eller skader. Dersom dette ikke utbedres, øker risikoen for lekkasjer og fuktskader.

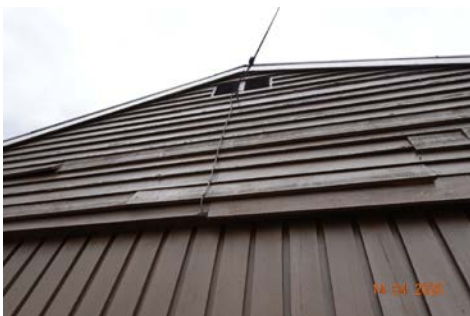
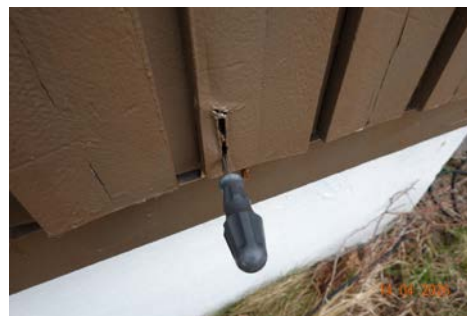
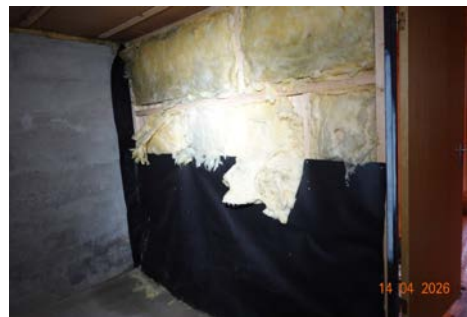
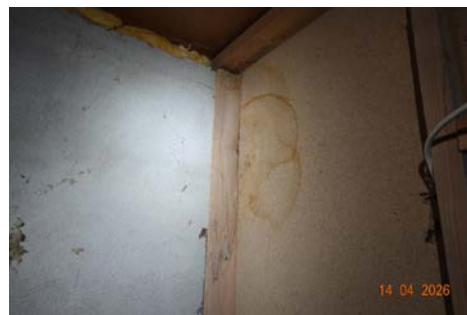
Det er påvist råteskade i panelbord på fasade mot sør.

Påvist råteskader nederst i flere panelbord. Panel ligger stedvis langt ned mot terreng, fare for fuktopptrekk.

Det anbefales å rette opp eller bytte ut vridde panelbord i gavlvegg for å hindre ytterligere deformasjon, redusert beskyttelse mot vær og økt risiko for fuktskader i konstruksjonen.

Råteskadet panelbord må skiftes for å lukke avviket.

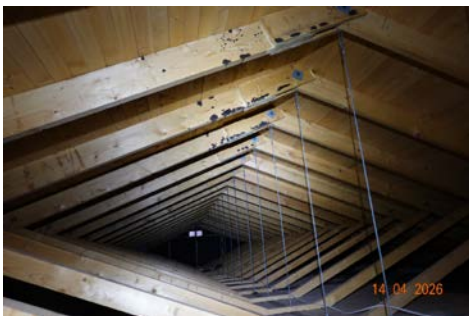
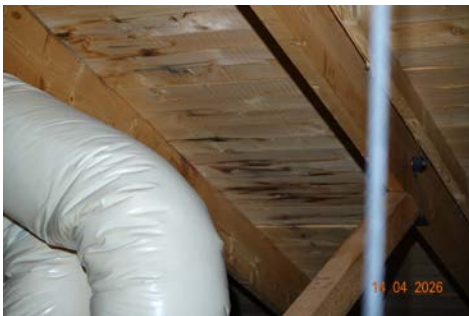
TG 2 Takkonstruksjon/Loft

Det er påvist fuktmerker i undertak ved ventilasjonsrør. Se bilde.

Det bør gjennomføres ytterligere undersøkelser for å avdekke årsaken til fuktmerkene i undertaket ved ventilasjonsrøret. Dersom årsaken ikke utbedres, kan dette medføre økt risiko for råte- og fuktskader i takkonstruksjonen.

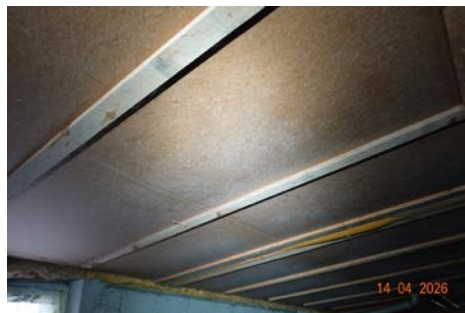
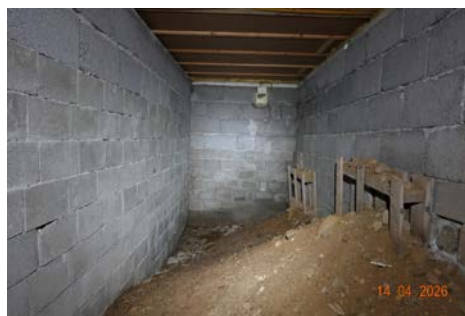
Del med jordgulv, må påregne fuktopptrekk ifra grunnen.

Det er påvist fuktmerker i himlingsplate ved avløpsrør. Ved bruk av fuktmåler ble det registrert fuktighet.

Kostnadsestimat gjelder for utskifting av himlingplater og fuktsikre jordgulv.

Kostnadsestimat: 100 000 - 200 000

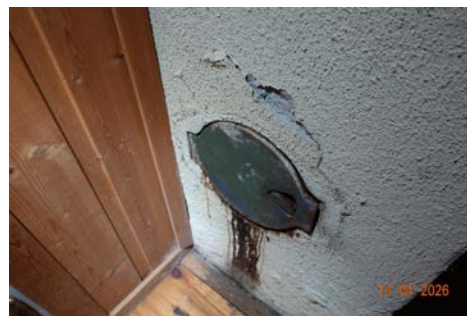
Avvik: Det er påvist brennbart materiale nærmere enn 300 mm fra sotluke/feieluke.

Det er påvist rust på sotluke i kjeller.

Det bør utbedres slik at brennbart materiale fjernes eller beskyttes i henhold til gjeldende krav rundt sotluke, for å redusere risikoen for brannspredning.
Rust på sotluke og rennemerker av sotvann bør utbedres, og avskalinger i murpuss bør repareres, for å sikre tilfredsstillende funksjon og hindre videre forringelse av konstruksjonen. Manglende utbedring kan føre til økt risiko for brann, lekkasje av sotvann og ytterligere skader på murverket.

Kostnadsestimat: Under 20 000

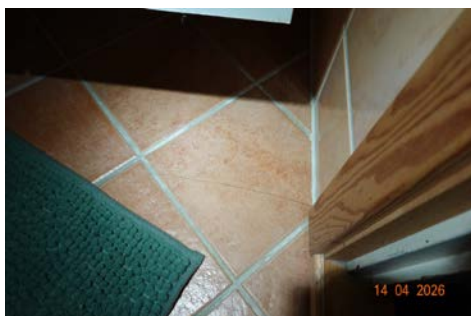
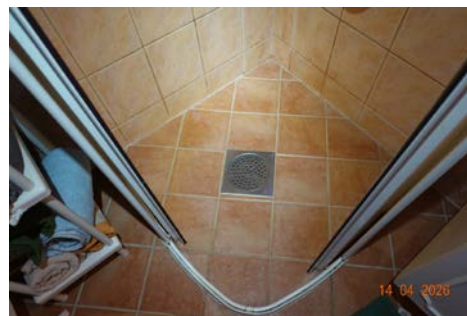
Det er påvist avvik i fallforhold til sluk i forhold til krav i forskrift på byggetidspunktet.

Eventuelt lekkasjevann utenfor sluksonen vil ikke renne fritt til sluk.

Det er påvist sprekk i flis ved innerdør.

Sprekk i flis ved innerdør bør utbedres for å hindre fuktskader i underliggende konstruksjon.

Konsekvensen av dagens løsning er økt risiko for vannskader på omkringliggende konstruksjoner dersom lekkasjevann ikke ledes til sluk.

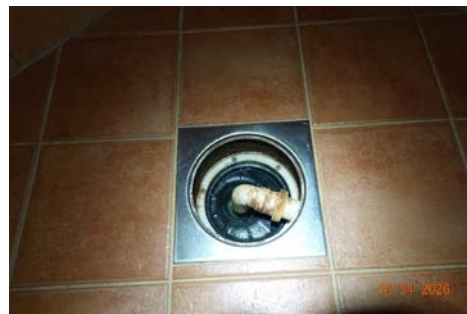
TG 2 Sluk, membran og tettesjikt

Avvik: Membran kan ikke konstateres (ikke synlig og det foreligger heller ikke dokumentasjon).

- Det må gjøres nærmere undersøkelser. Manglende membran/tettesjikt medfører risiko for lekkasjer og fukt i konstruksjonen.

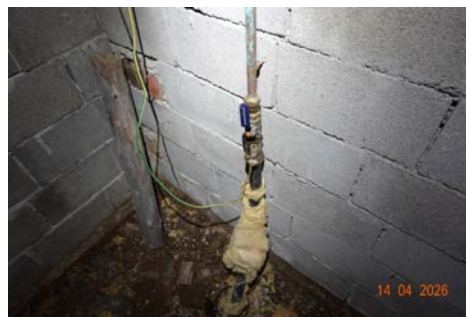
Rust på stoppekran.

Irr på rør bør undersøkes nærmere og eventuelt utbedres for å forhindre lekkasjer.

Rust på stoppekran bør undersøkes nærmere og eventuelt utbedres for å forhindre lekkasjer.

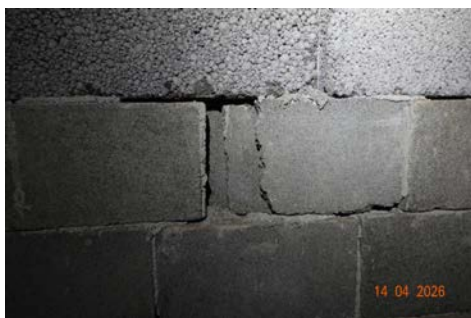
Enkelte riss i utvendig grunnmur.

Avskalinger i betonghullblokker i kjeller bør repareres for å hindre videre nedbrytning.

Riss i utvendig grunnmur bør utbedres for å forhindre vanninntrenging og påfølgende skader på konstruksjonen.
