# Tilstandsrapport

Enebolig

Skolevegen 16, 6521 FREI

Rapportdato: 02.09.2025

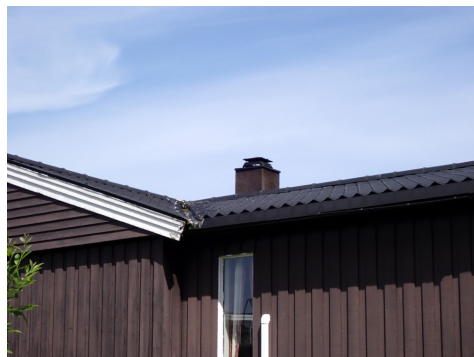
### ! TG 2 Nedløp og beslag

Takrenner, nedløp og beslag er utført i sort stål

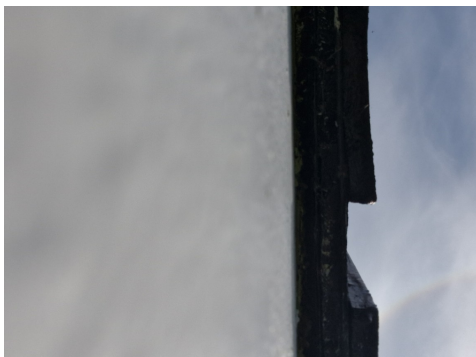
## ! TG 2 Takkonstruksjon/Loft

- Det er påvist avvik rundt gjennomføringer i takflaten.
- Det er påvist fuktskjolder/skader i takkonstruksjonen.

Noen fukt- og svertemerker i tretro. Sannsynligvis fra eldre fukt inntrenginger før stålpaltetak ble montert.

Fukt-merker i tak-konstruksjonen er et tegn på en tidligere eller pågående fuktskade.

Fuktmerker i tak-konstruksjonen gir grunnlag for at konstruksjonen overvåkes jevnlig. Oppdages det utvikling av fuktmerkene må det gjøres tiltak for å stoppe fukt-inntrengingen.

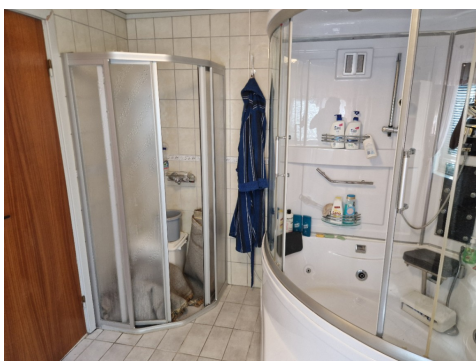
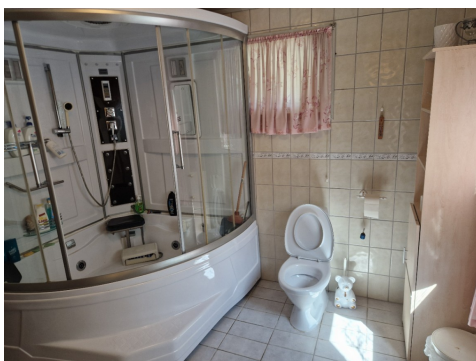
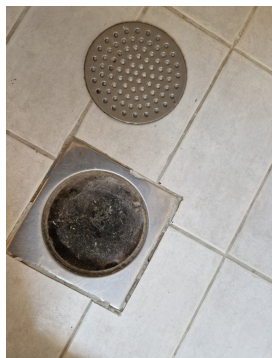
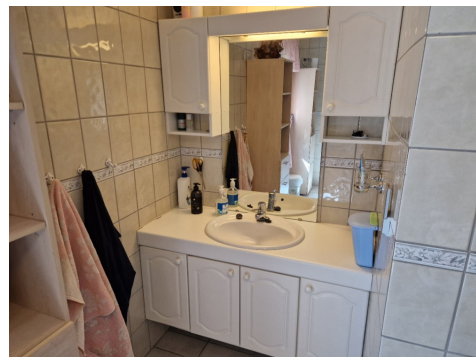
Det er registrert avvik i fall forholdet over bade-gulvet. Videre er det påvist bom (hullrom) bak flisene. Mer en halvparten av forventet brukstid er passert for tettesjiktet og sluk løsningen.

- Manglende oppgradering av våtrommet medfører høy risiko for at konstruksjonene ikke vil tåle vanlig bruk av vann eller lekkasjer. Dette kan føre til fuktskader på tilstøtende konstruksjoner.

Slik våtrommet står i dag er det en risiko konstruksjon. For at rommet skal oppnå en TG 0 eller 1 må vaskerommet opp til dagens krav. Alle forhold med tettesjikt, våtsone, sluk m.m. må dokumenteres.

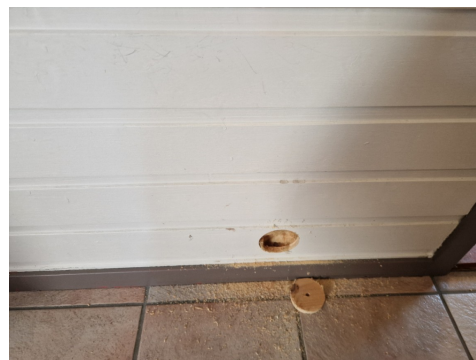
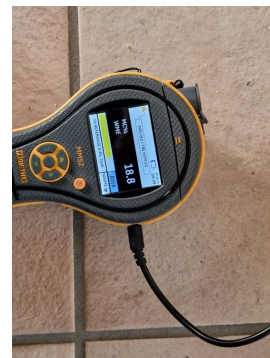
## KJELLER > BAD

Hulltaking er foretatt og det er påvist avvik i hulltakingen. Hulltaking er foretatt ved/i Hall m/trapp. Fuktkvotemåling (vekt%) i konstruksjonen ble målt til 18.

- Hulltaking er foretatt og det er påvist avvik i konstruksjonen.

- Gjennomføre ytterligere undersøkelser og foreta utbedring av skade.
- Dersom tiltaket ikke utføres er det fare for ytterligere skadeutvikling.

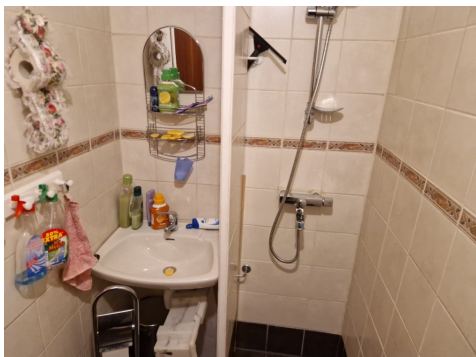
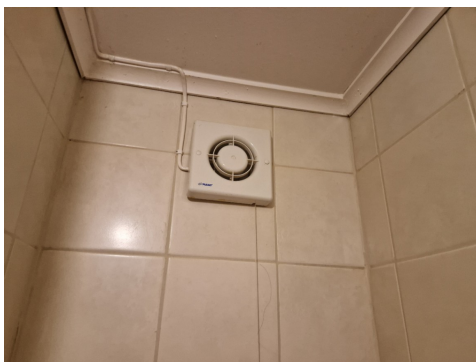
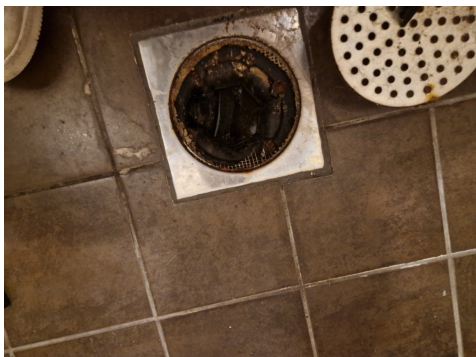
Det er registrert avvik i fall forholdet over bade-gulvet. Videre er det påvist bom (hullrom) bak flisene.

- Manglende oppgradering av våtrommet medfører høy risiko for at konstruksjonene ikke vil tåle vanlig bruk av vann eller lekkasjer. Dette kan føre til fuktskader på tilstøtende konstruksjoner.
