Skolevegen 16, 6521 FREI

**Enebolig med garasje og utsikt  
mot Rensvikvannet|  
Oppussingsobjekt med fin  
beliggenhet**

Befaringsdato: 01.07.2025

Rapportdato: 02.09.2025

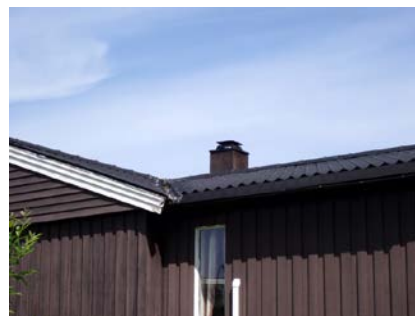
### Vurdering av avvik:

- Tidspunkt for utskiftning av takteking nærmer seg.
- Når takteking og undertak begynner å bli gamle, øker risikoen for lekkasjer, noe som kan føre til omfattende og kostbare reparasjoner av underliggende konstruksjoner dersom en ikke foretar tiltak på konstruksjonene før dette oppstår.

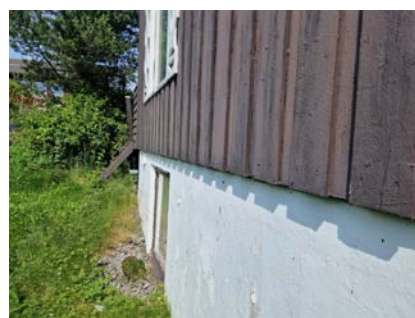
- Det er ingen eller liten lufting i nedre kant av kledning mot grunnmur.
- Det er påvist spredte råteskader i bordkledningen.

- Det bør foretas tiltak for å bedre lufting av kledningen.
- Uten tilstrekkelig lufting bak bordkledningen kan fuktighet som trenger inn bak bordene eller gjennom veggen innenfra ikke tørke opp. Dette skaper ideelle forhold for råtesopp og muggvekst.
- Råteskadet trekledning må skiftes ut.

Bygget må sikres mot sopp, råte og skadedyr. Det må påregnes noe vedlikehold og fornying.

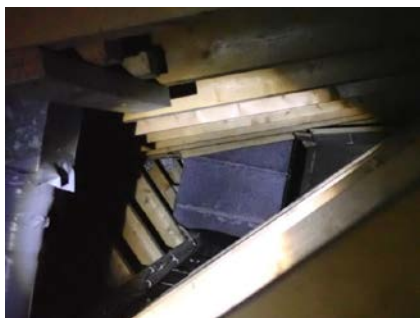
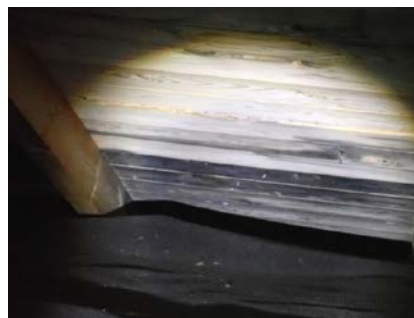
- Det er påvist avvik rundt gjennomføringer i takflaten.
- Det er påvist fuktskjolder/skader i takkonstruksjonen.

Noen fukt- og svertemerker i tretto. Sannsynligvis fra eldre fukt inntrenginger før stålplatetak ble montert.

Fukt-merker i tak-konstruksjonen er et tegn på en tidligere eller pågående fuktskade.

Fuktmerker i tak-konstruksjonen gir grunnlag for at konstruksjonen overvåkes jevnlig. Oppdages det utvikling av fuktmerkene må det gjøres tiltak for å stoppe fukt-inntrengingen.

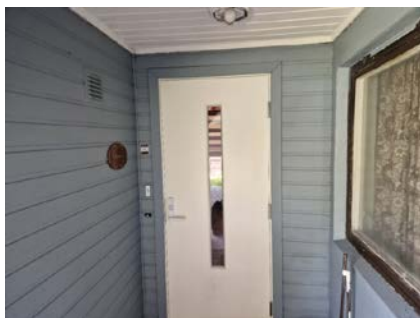
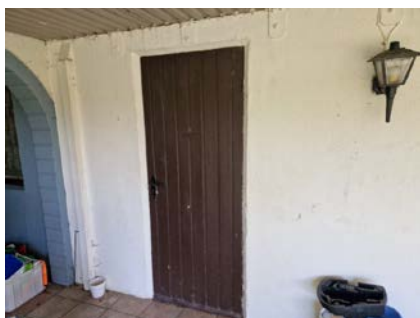
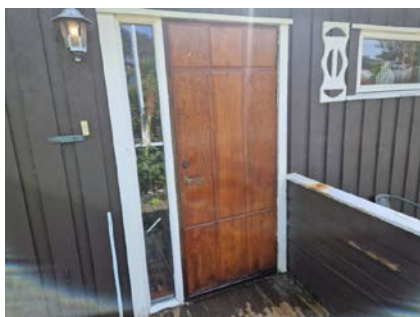
- Det er påvist avvik rundt innsettsdetaljer.
- Karmene i dører er værslitte utvendig og det er sprekker i trevirket.

- Det må foretas lokal utbedring.

Beslag bør monteres i underkant av utvendige dører for å unngå fuktnissig under døren.

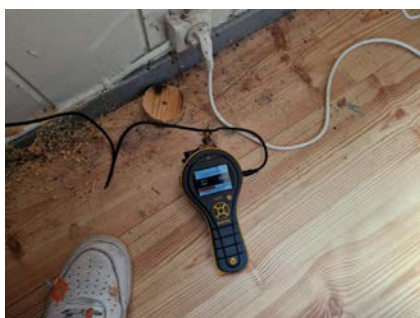
Innvendige rom som grenser mot terreng er innredet som oppholdsrom. Hulltakingen er utført fra kjeller-stuen mot yttervegg som grenser mot terreng. Ved bruk av fukt indikator på treverk i konstruksjonen blir det påvist fukt i vegg.

- Det er gjennom hulltaking påvist høyt fuktnivå inne i trekonstruksjonen i hulltakingen, men ikke påvist fuktskader i dette området. Høy luftfuktighet kan over tid føre til muggvekst eller sverting av materialer. Samtidig kan materialer og konstruksjoner bli ødelagt.
- Det er gjennom målinger påvist høyt fuktnivå i trevegger i underetg./kjeller, det er derfor ikke foretatt hulltaking
- Det er påvist synlige fukt/råteskader i treverk i underetg./kjeller, hulltaking er derfor ikke nødvendig

Ved bruk av fukt-indikator blir det målt 69 vekt prosent av fukt i treverket. Ved fukt søk og visuell besiktigelse påvises det også fukt i oppforet gulv i kjellerstue. Det er synlig sakder i gulv.

- Det påviste fuktnivå gir grunn til å overvåke konstruksjonen jevnlig for å se utvikling over tid, og eventuelt foreta tiltak for å unngå fuktskader.

Det påviste fuktnivået er såpass høyt at det bør foretas tiltak for å lukke avviket om kjeller rommene skal være plate kledd. Boligen må sikres mot sopp og råteskader. Det må påregnes riving outbedring. Kostnadskonskvens er for innvendig riving. Gjenoppbygging og utvendige tiltak er ikke hensyntatt, da riving må til for å avklare omfanget.

Kostnadsestimat: 100 000 - 300 000

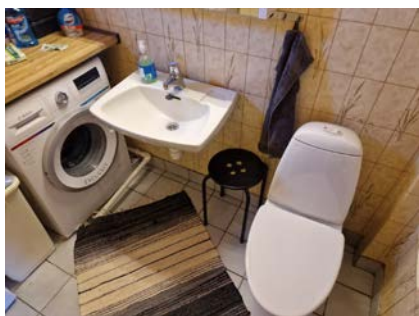
En må forvente generell oppgradering av våtrommets tettesjikt/membran for at våtrommet skal tåle en normal bruk etter dagens krav (tett våtsone). En samlet TG 3 for rommet er satt med bakgrunn i alder og manglende tetthet i våtsonen på rommet.

Det er registrert avvik i fall forholdet over bade-gulvet. Videre er det påvist bom (hullrom) bak flisene.

- Manglende oppgradering av våtrommet medfører høy risiko for at konstruksjonene ikke vil tåle vanlig bruk av vann eller lekkasjer. Dette kan føre til fuktskader på tilstøtende konstruksjoner.

- Våtrommet må oppgraderes for å tåle normal bruk etter dagens krav.

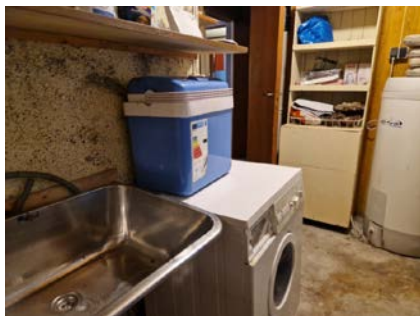
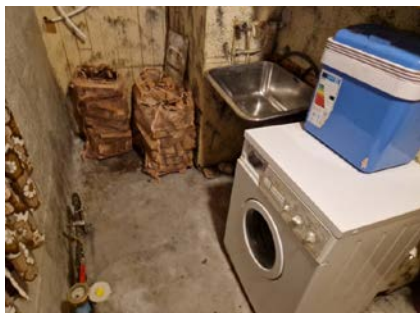
- Våtrommet må totalrenoveres. Alle forhold med tettesjikt, våtsone, sluk m.m. må dokumenteres.
- Manglende oppgradering av våtrommet medfører høy risiko for at konstruksjonene ikke vil tåle vanlig bruk av vann eller lekkasjer. Dette kan føre til fuktskader på tilstøtende konstruksjoner.

**Kostnadsestimat: 100 000 - 300 000**

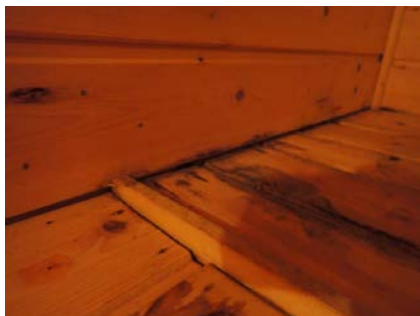
- Det er påvist skade som følge av angrep av fukt/råte.

- Gjennomføre ytterligere undersøkelser og foreta utbedring av skade.

**Kostnadsestimat: 50 000 - 100 000**
