# Tilstandsrapport

📍 Kjøhlberggata 1 F, 0653 OSLO

# gnr. 231, bnr. 248

Rapportdato: 12.09.2025

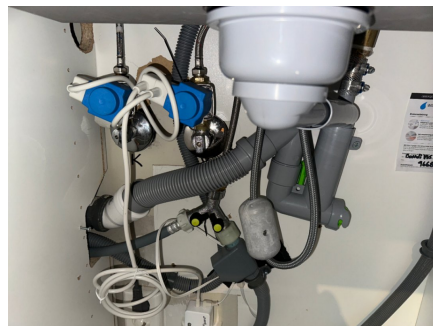
Stoppekraner plassert i luke på soverom

Røropplegg i kjøkkenbenk med Waterguard
