# Tilstandsrapport

Boligbygg med flere boenheter

Sjøstrand 6, 3209 SANDEFJORD

Befaringsdato: 06.05.2025

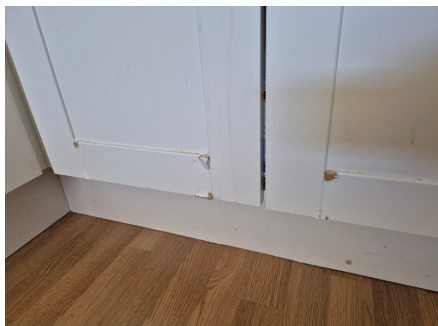
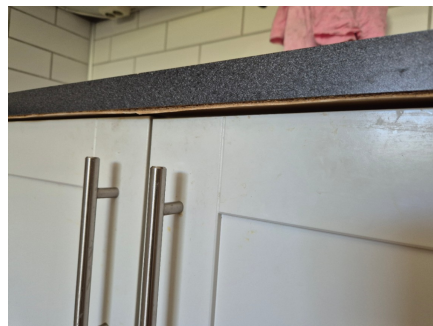
- Det er påvist skader på overflater/kjøkkeninnredning utover normal slitasjegrad.

Det er påvist fuktsveller på skapfronter og benkeplate.

Det må påregnes lokal utbedring/utskiftning.

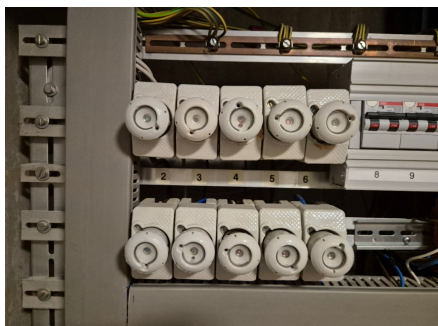
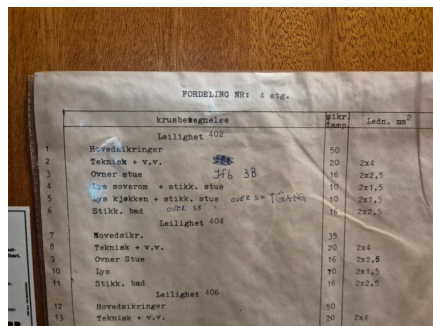
Takstmannen er ikke autorisert på El-anlegg. Kommentarer vedrørende dette punktet er basert på generell kunnskap. Det elektriske anlegget er ikke vurdert utover visuell besiktigelse i denne rapporten da dette krever spesiell kompetanse og autorisasjon. På generelt grunnlag anbefales det alltid en kontroll av en autorisert elektriker. Spørsmål 1-7 er besvart av eier.
