# Tilstandsrapport

Fritidsbolig

Saudavegen , 4230 SAND

Befaringsdato: 15.04.2024

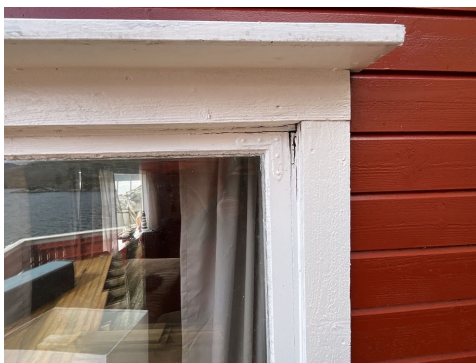
- Det er påvist avvik rundt innsettsdetaljer.
- Det er påvist vinduer med fukt/råteskader.

Påvist manglende avslutning/tetting rundt vindu mot vest.  
Påvist råteskade på vindu mot nord/øst i stue.

Bilde viser vindu med råteskade.

- Vinduer med råteskader må erstattes med nye.

Utvendig tetting rundt vindu mot vest må ferdigstilles.  
Begrenset gjenværende brukstid for stort vindu i stue.

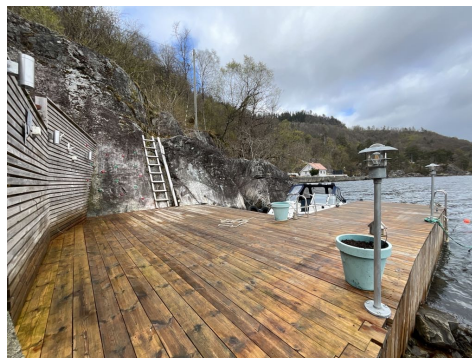
Kaianlegg med brygge som er kledd inn med terrassebord.  
Kaiaregg er ikke utvidet kontrollert.

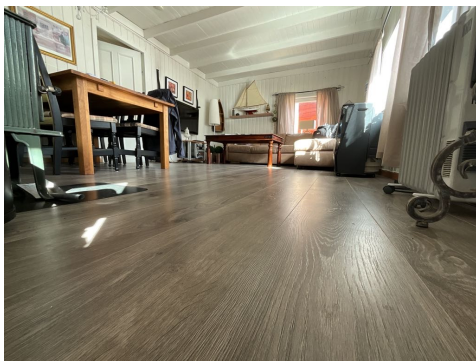
- Målt høydeforskjell på over 30 mm gjennom hele rommet.
- Tilstandsgrad 3 gis med bakgrunn i standardens krav til godkjente måleavvik.

Målt til cirka 77mm høydeforskjell i stue.

Bilde viser deler av gulv i stue.

- For å få tilstandsgrad 0 eller 1 må høydeforskjeller rettes opp. Det vil imidlertid sjelden være økonomisk rasjonelt som et enkeltstående tiltak i en bolig som dette. Dersom boligen en gang skal renoveres, kan man vurdere slike tiltak.

Undersøkes nærmere om høydeforskjell kan skyldes setninger.

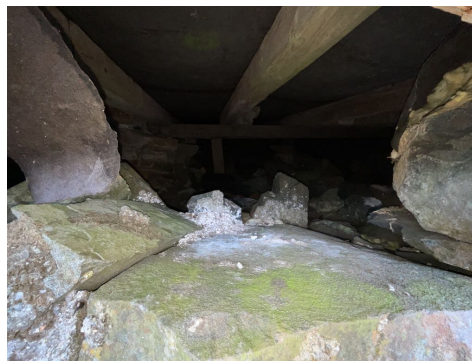
- Det er begrenset tilgang til hele krypkjelleren.

Påvist åpninger i stubbegulv.

Bilde viser deler av krypkjeller.

Åpninger i stubbegulv bør tettes.

Hele krypkjeller må undersøkes.

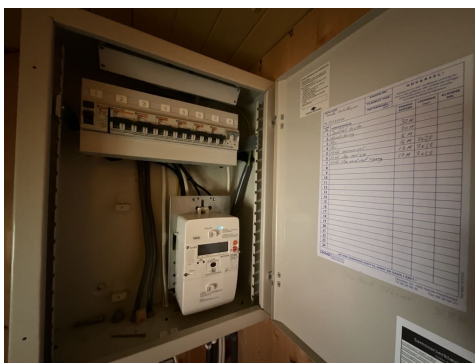
Sikringsskap plassert i bod.

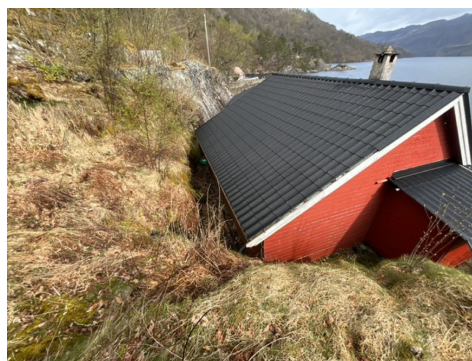
Bilde viser deler av terreng på vestsiden av fritidsbolig.

Det må følges med på vann/overflatevann på vestsiden av fristidsbolig, for å sikre at vann ikke fører til noen form for skade på bygning. Det kan ikke utelukkes at det må utføres tiltak som sikrer at vann/overflatevann ikke fører til skade på eiendom/bygning.
