# Tilstandsrapport

Tomannsbolig

Grindhaugveien 9B , 6532 AVERØY

Befaringsdato: 03.03.2026

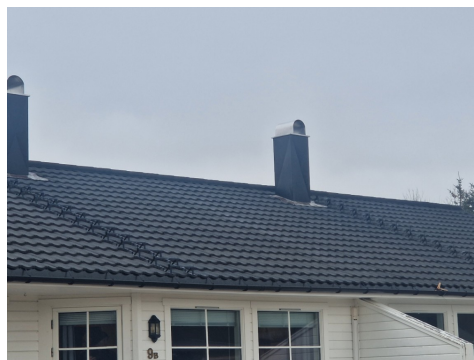
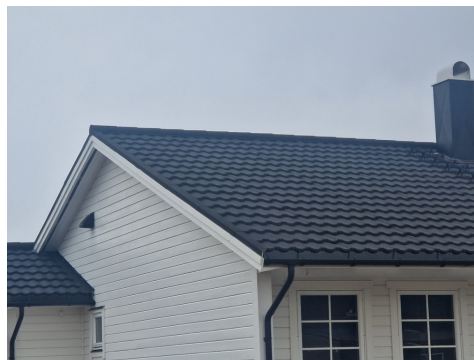
### TG 1 Takteking

Taktekkingen er av steinbelagte stålplater. Taket er besiktiget fra bakkenivå.

Siden taket (takkonstruksjon, takteking og skorstein) kun er observert fra bakkenivå, er vurderingen begrenset av dette. Det er ikke sikkerhetsmessig forsvarlig å bevege seg ut på taket eller observere fra stige. Selv om det ikke er avdekket skader under befaringen, betyr ikke dette at det ikke foreligger skader som en besiktigelse på taket kan avdekke. Vær oppmerksom på denne risikoen. En undersøkelse av taket kan utføres av en fagperson under tilstrekkelige sikkerhetsforhold.

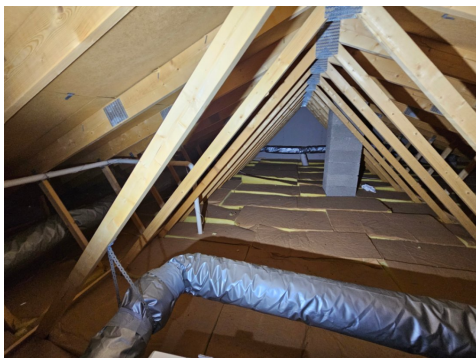
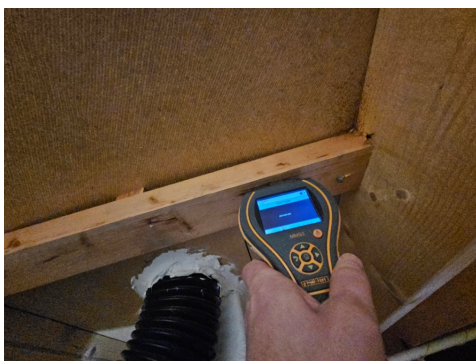
### TG 2 Takkonstruksjon/Loft

Takkonstruksjonen består av prefabrikerte W-takstoler.

- Det er påvist fuktskjolder/skader i takkonstruksjonen.

Det er registrert skjoldmerker på takstol ved pipestokken. Ved bruk av fuktindikator bemerkes skjoldmerkene som tørre på befaringsdagen. Det er kun gulv på en liten del av mørkeloftet omkringliggende luken, det ble registrert fuktskjold ved et spikerslag, på befaringsdagen ble det ikke registrert forhøyet fuktnivå. Det kan ikke utelukkes forhøyede fuktnivåer andre steder på loftet.

Det er opplyst i egenerklæringen om at det har vært mus på loftet.

- Det må gjøres nærmere undersøkelser.

Det bør gjennomføres ytterligere undersøkelser for å avdekke årsaken til fuktskjoldene og om det finnes forhøyede fuktverdier andre steder på loftet. Tiltak for å utbedre eventuelle skader bør iverksettes for å unngå videre fuktskader, råte eller soppdannelse i takkonstruksjonen. Bygget bør sikres mot skadedyr.

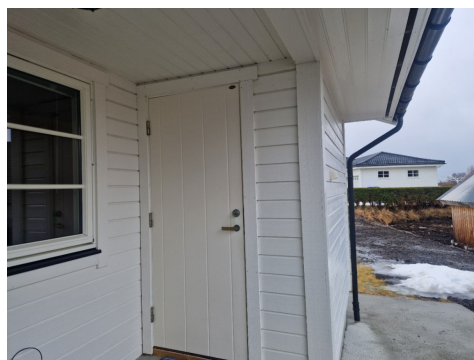
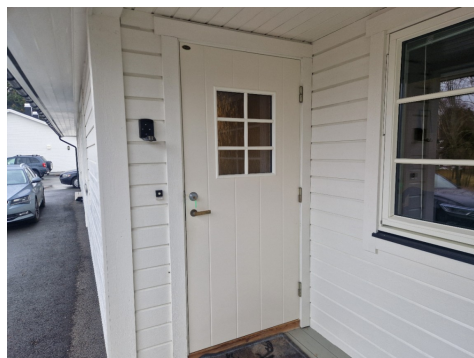
## TG 2 Dører

- Det er påvist avvik rundt innsettsdetaljer.

Ved bruk av fuktindikator gis det utslag for fukt-opptrekk i balkongdøren.

- Det bør gjøres tiltak for å lukke avviket.

Omramming rundt utvendige dører bør utføres på faglig måte for å unngå fuktskader og begrenset levetid på materialene.

Det bør utføres tiltak på balkongdøren for å stoppe utviklingen av fuktskader.

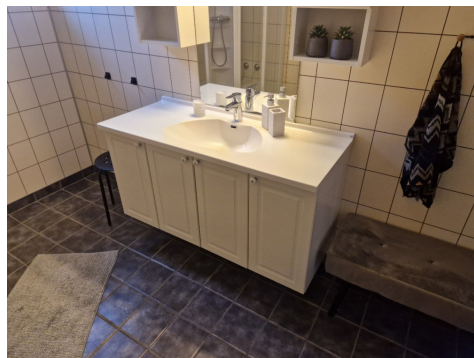
Hvitmalt skuffeinneordning med heldekkende vask. Speil med lys over og skap på siden.

- Gulv montert toalett
- Dusjkabinett
- Opplegg for vaskemaskin

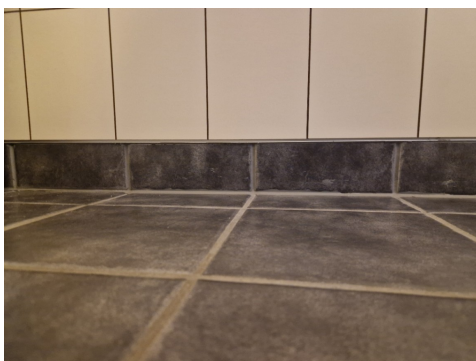
## TG 2 Overflater vegger og himling

Det er registrert avvik i fugene mellom sokkel-listen og baderomsplatene.

- Dersom våtromsplatene ikke er montert fagmessig, kan dette medføre utettheter som øker risikoen for fuktinntrengning bak platene. Over tid kan dette føre til oppfukning av tilstøtende konstruksjoner, noe som kan resultere i råteskader, muggvekst og eventuelle lekkasjer.

Fuging av baderomsplatene bør utføres på en faglig måte.

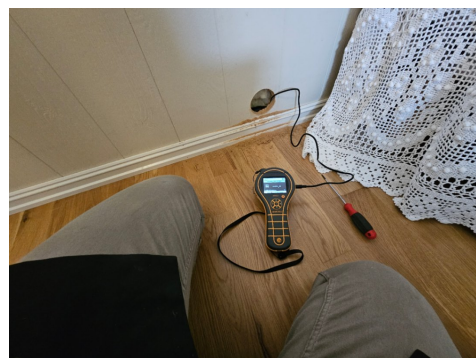
Hulltaking er foretatt og ingen unormale forhold er avdekt. Hulltaking er en stikk kontroll ett sted. Kontrollen kan ikke utelate fuktskader andre steder i rommet.
