# Tilstandsrapport

Tomannsbolig

Manveien 8 A, 3226 SANDEFJORD

Oppdragsnr.: 20641-1721

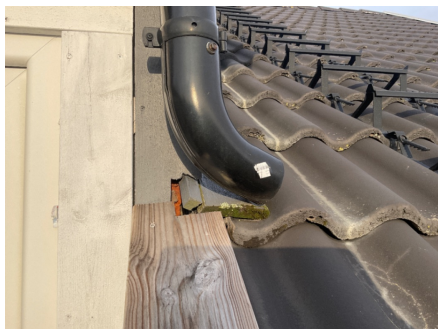
- Uten tilstrekkelig lufting bak bordkledningen kan fuktighet som trenger inn bak bordene eller gjennom veggen innenfra ikke tørke opp. Dette skaper ideelle forhold for råtesopp og muggvekst.

Ufagmessig utførelse av utvendig kledning

Ufagmessig overgang mellom takoppløft og tak bør utføres fagmessig, dette for å hindre at vann komme inn i konstruksjonen.

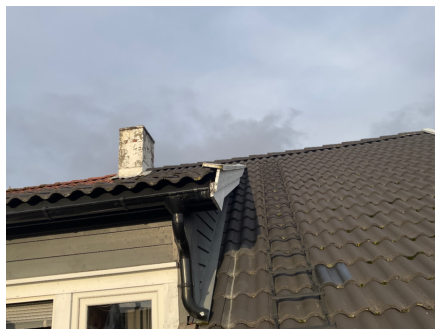
Vindskie som kuver ut.

Vindskie som kuver ut ut bør festes bedre mot tak.

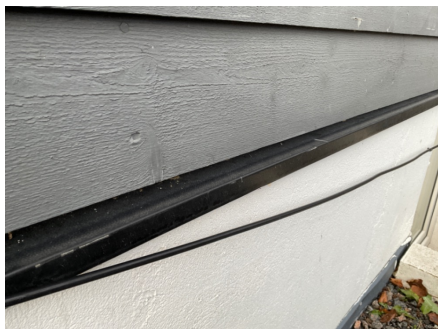
Tett for lufting i nedkant av kledning

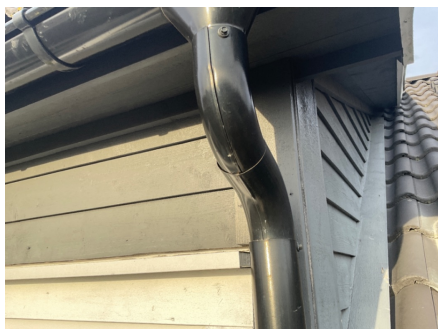
Vannbrett med begrenset fall

Det bør etableres tilstrekkelig fall på vannbrett som har begrenset fall. dette for å sikre at vann renner av vann rettet og ikke mot vindu eller kledning på vegg.

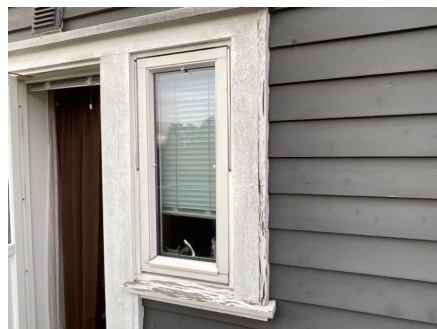
Malingsflass på belistning på vindu

Vindusbelistning med malingsflass bør skrapes og males for å hindre skader og råte.

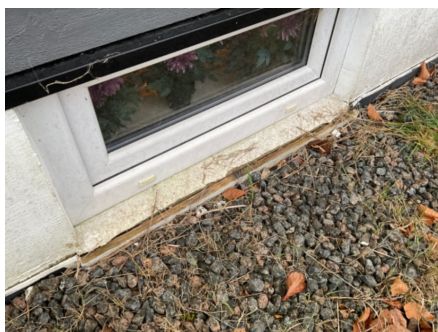
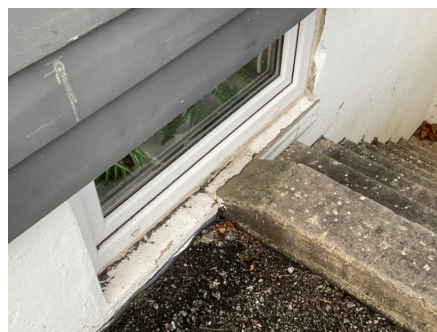
Kjellervinduer har mangelfull innpussing.

Mangelfull innpussing av kjellervindu.

Mangelfull innpussing av kjellervindu

Vinduene bør pusses inn i murveggen for å hindre fuktinntrengning og skader på både vinduer og murverk. Manglende murpuss kan føre til redusert levetid og økt risiko for råte og fuktskader.

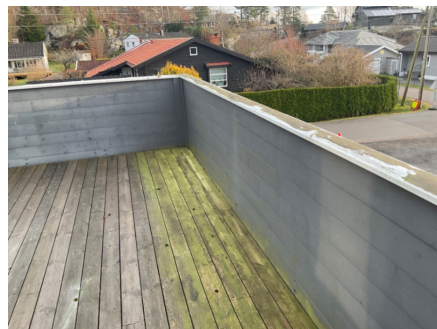
Rekkverk og gulv med grønske og malingsflass

Grønske og værslitasje på terrasse bør utbedres for å forhindre videre forringelse av materialene.

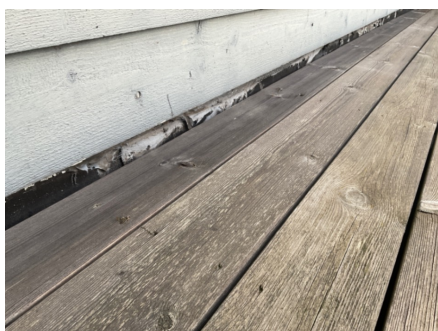
Ufagmessig utførelse av membran under terrassegulv.

Det bør gjennomføres en grundigere inspeksjon av membranens tilstand, samt innhente dokumentasjon på utførelse og alder. Ufagmessig utførelse og ukjent alder på membran medfører økt risiko for vanninntrengning til underliggende konstruksjoner, som kan føre til fuktskader.

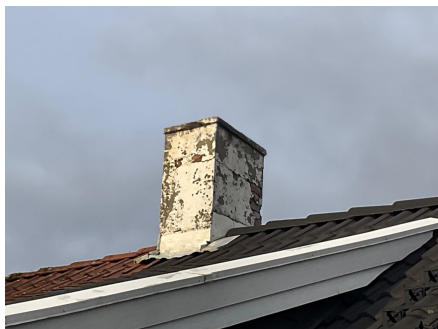
Pipen har noe synlige sprekker på loft og utvendig over tak. Det er ikke kjent om sprekken er gjennomgående. Det er også utvendig puss og malingsavskalling.

Pipe over tak.

Det bør gjennomføres en nærmere undersøkelse av sprekkene for å avklare om de er gjennomgående, samt utbedring av synlige skader på pipe, puss og maling.

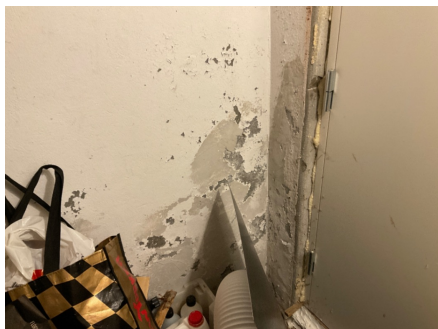
Det er noe fuktskjolder og saltutslag på synlige kjellervegger i boder. Det er ikke kjent om saltutslag og malingsflass er fra før skifte av drenering.

Fukt og saltutslag på synlige kjellervegger.

Det bør gjennomføres videre undersøkelser for å avklare årsaken til fuktskjolder og saltutslag på kjellerveggene, samt om dette skyldes tidligere eller nåværende fuktproblemer.

Dersom det avdekkes aktive fuktproblemer, bør nødvendige tiltak iverksettes for å hindre videre fuktskader og forringelse av konstruksjonen. Manglende utbedring kan føre til økt risiko for skader på bygningsdeler, dårligere innneklima og redusert levetid på konstruksjonen.

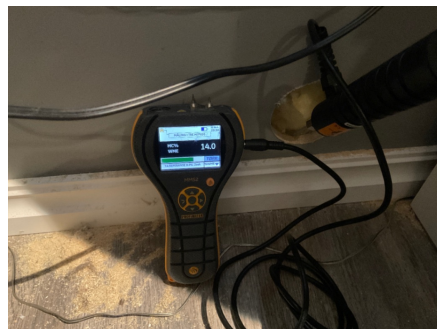
Det ble ved hulltaking ikke målt forhøyede fuktverdier i lukket konstruksjon under bakkenivå

Fuktmåling i vegg under bakkenivå

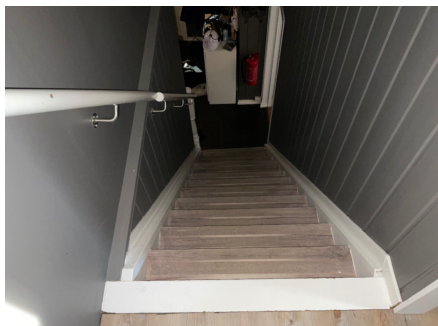
Konsekvensen av manglende håndrekke og rekkverk er økt risiko for fall og personskader, spesielt for barn og eldre. Trappens bratthet og smale utforming forsterker denne risikoen.

Trapp til 2. etg. som mangler håndrekke.

**Kostnadsestimat: Under 20 000**

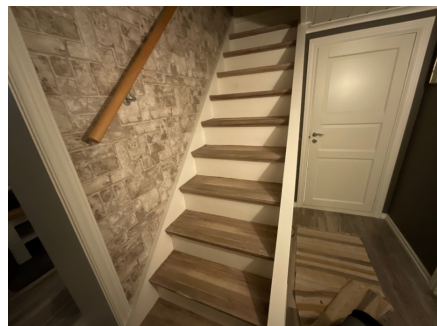
Trapp til kjeller som mangler rekkverk

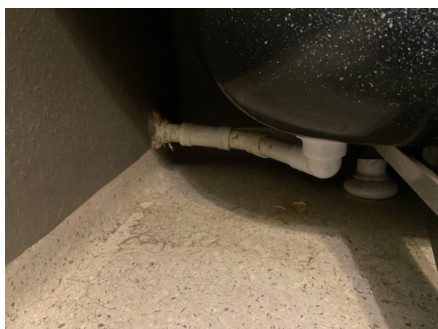
Badekar har avløp ført ut på yttervegg

Løsningen med avløp ført ut i yttervegg er ikke en anbefalt løsning. Løsningen kan medføre ta vann kan fryse. det anbefales å lede avløp fra badekar rett ned i sluk eller innvendige avløpsrør.

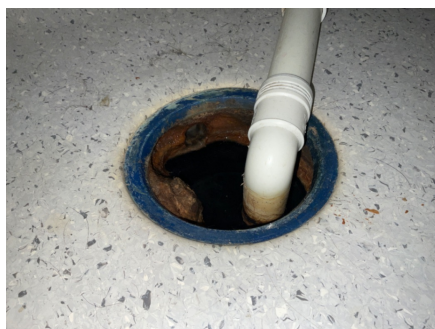
- Mer enn halvparten av forventet brukstid er passert på slukløsningen.
- Det er avvik:

Eldre stålsluk i gulv.

Det anbefales å skifte ut det eldre stålsluket, da dette har oppbrukt sin forventede levetid. Slukets alder medfører økt risiko for lekkasjer og påfølgende fuktskader i konstruksjonen.

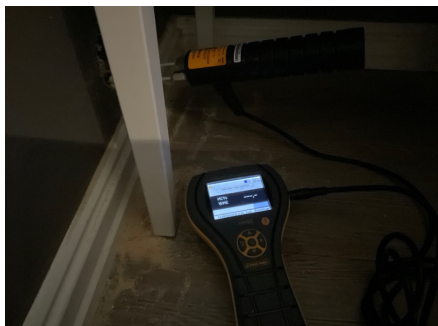
Det er foretatt hulltaking og fuktmåling i tilliggende konstruksjon til våtrommet uten at det ble påvist fukt inne i konstruksjonen.

Fuktmåling i vegg ved hulltaking.

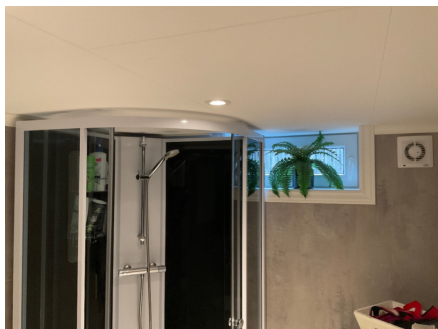
- Det er vindu/dør med ikke fuktbestandige materialer i våtsonen (ved vask, dusj, badekar, osv.), løsningen eller byggematerialet er uegnet.

Vindu i våt sone.

Det bør iverksettes tiltak for å beskytte eller skifte ut uegnede materialer i våtsonen, for å redusere risikoen for fuktskader, råte og soppdannelse. Manglende tiltak kan føre til redusert levetid på konstruksjonen og økte vedlikeholdskostnader.

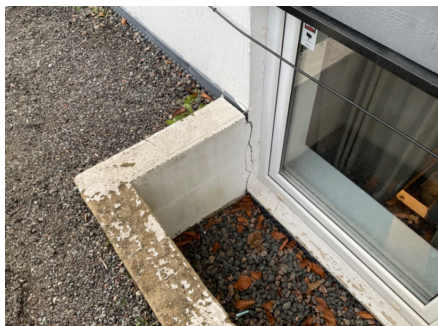
Lysgraven har sprekker mot grunnmur.

Sprekk mellom grunnmur og lysgrav

Lysgraven bør festes til grunnmur.
