Manveien 8A, 3226 SANDEFJORD

**Romslig tomannsbolig i et attraktivt og familievennlig område, med kort vei til skoler og butikker. Bad i kjeller fra 2024.**

# Tilstandsrapport

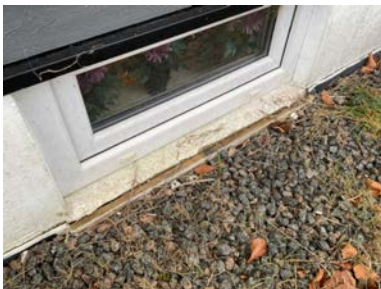
Malingsflass på belistning på vindu

Vindusbelistning med malingsflass bør skrapes og males for å hindre skader og råte.

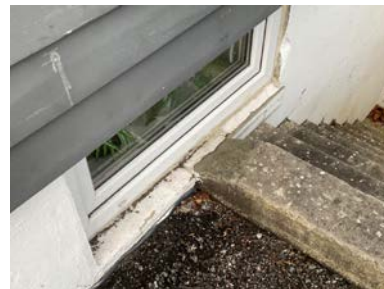
Kjellervinduer har mangelfull innpussing.

Mangelfull innpussing av kjellervindu.

Mangelfull innpussing av kjellervindu

Vinduene bør pusses inn i murveggen for å hindre fuktinntrengning og skader på både vinduer og murverk. Manglende murpuss kan føre til redusert levetid og økt risiko for råte og fuktskader.

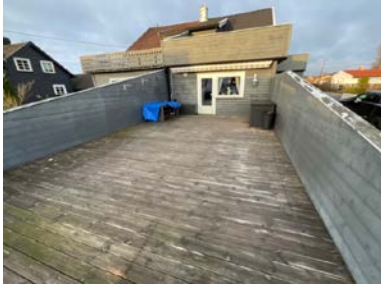
Terrasse 1. etg

Avvik: Rekkverket er for lavt i forhold til dagens krav til rekkverkshøyder.  
Laveste rekkverk er 82 cm. Terrassen har grønske og malingsflass på gulv og rekkverk.

Rekkverkshøyden er ikke så lav at den utgjør noen umiddelbar fare for fall over rekkverk. På generelt grunnlag anbefales det å ha rekkverkshøyde som tilfredstiller dagens krav til rekkverkshøyde. Om det ska foretas utskiftninger eller oppgraderinger bør rekkverkshøyden heves til 100 cm som er dagens krav til rekkverk.

Terrassen bør vaskes og males. dette for å forhindre skader som vil kreve utskifting av bygningsdeler.

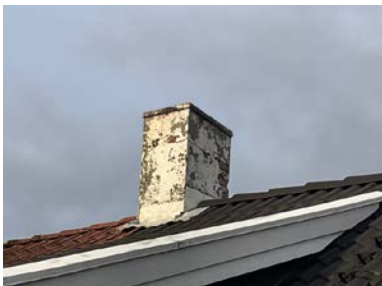
Pipen har noe synlige sprekker på loft og utvendig over tak. Det er ikke kjent om sprekken er gjennomgående. Det er også utvendig puss og malingsavskalling.

Pipe over tak.

Det bør gjennomføres en nærmere undersøkelse av sprekkene for å avklare om de er gjennomgående, samt utbedring av synlige skader på pipe, puss og maling.

Kjøkkenskap som er montert mot pipe må fjernes. Dette for å gjøre alle fire sider på pipe tilgjengelig for inspeksjon.

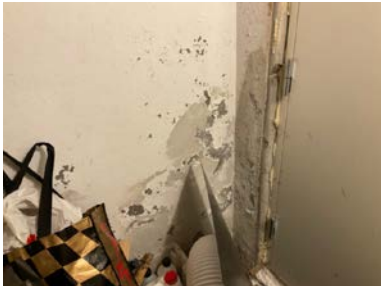
Det er noe fuktskjolder og saltutslag på synlige kjellervegger i boder. Det er ikke kjent om saltutslag og malingsflass er fra før skifte av drenering.

Fukt og saltslag på synlige kjellervegger.

Det bør gjennomføres videre undersøkelser for å avklare årsaken til fuktskjolder og saltutslag på kjellerveggene, samt om dette skyldes tidligere eller nåværende fuktproblemer.

Dersom det avdekkes aktive fuktproblemer, bør nødvendige tiltak iverksettes for å hindre videre fuktskader og forringelse av konstruksjonen. Manglende utbedring kan føre til økt risiko for skader på bygningsdeler, dårligere innklima og redusert levetid på konstruksjonen.

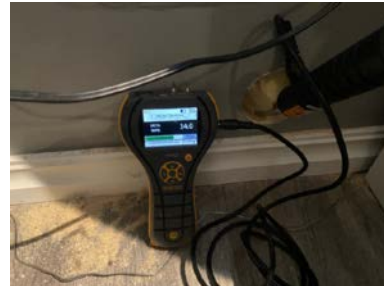
Det ble ved hulltaking ikke målt forhøyede fuktverdier i lukket konstruksjon under bakkenivå

Fuktmåling i vegg under bakkenivå

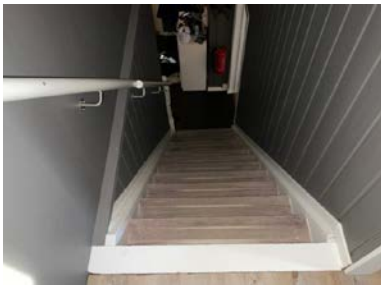
Konsekvensen av manglende håndrekke og rekkverk er økt risiko for fall og personskader, spesielt for barn og eldre. Trappens bratthet og smale utforming forsterker denne risikoen.

Trapp til 2. etg. som mangler håndrekke.

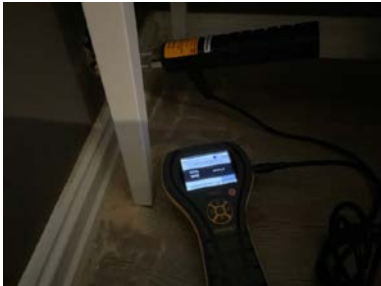
Det er foretatt hulltaking og fuktmåling i tilliggende konstruksjon til våtrommet uten at det ble påvist fukt inne i konstruksjonen.

Fuktmåling i vegg ved hulltaking.

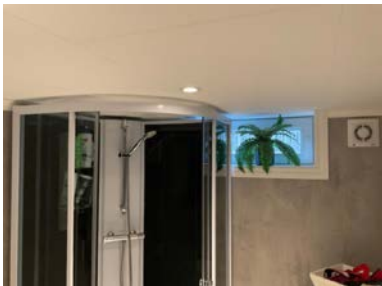
Så lenge det er lukket dusjkabinett i rommet vil fuktbelastningen mot vindu og vinduskarm være begrenset.

Vindu i våt sone.

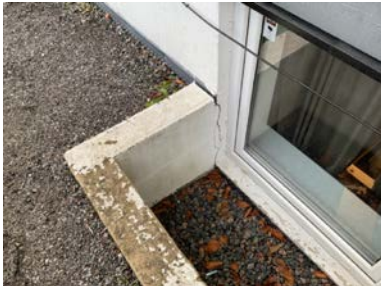
Avvik: Lysgraven har noe sprekker mot grunnmur.

Sprekk mellom grunnmur og lysgrav

Lysgraven bør festes til grunnmur.
