# Tilstandsrapport

Enebolig

Moseveien 10, 1712 GRÅLUM

Befaringsdato: 17.07.2025

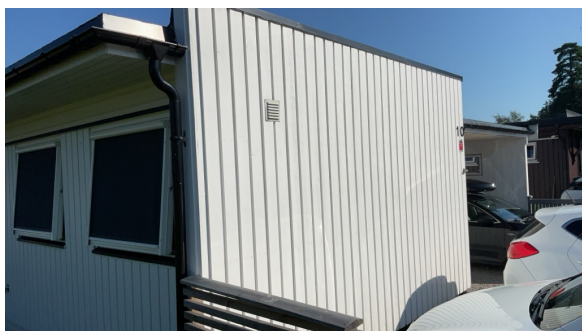
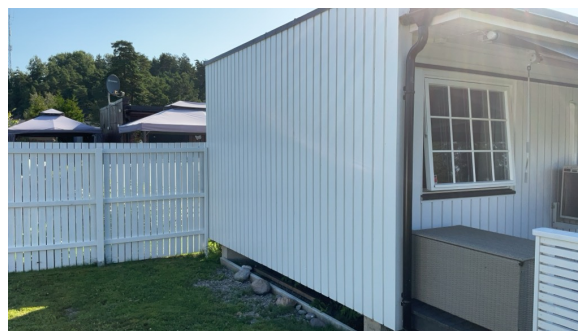
Manglende lufting av kledning kan føre til fukt, råteskader og redusert levetid for fasaden.

Det er ingen eller liten lufting i nedre kant av kledning mot grunnmur.

- Det bør foretas tiltak for å bedre lufting av kledningen.

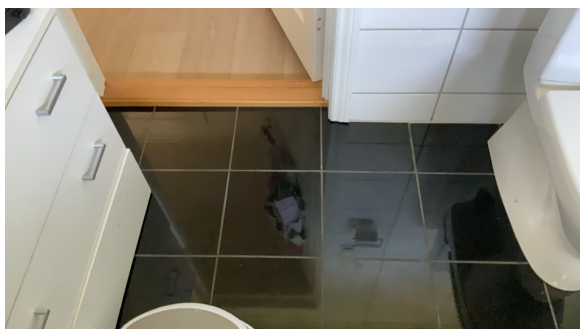
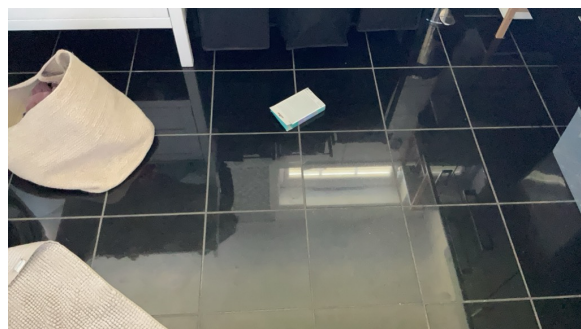
### **Sluk, membran og tettesjikt**

- Når sluket har begrenset tilgang, er det vanskelig å rengjøre sluket og å inspisere den for å oppdage skader i membranen/fuger rundt sluket, som er avgjørende for å forhindre lekkasjer.
- Innhent dokumentasjon om mulig.

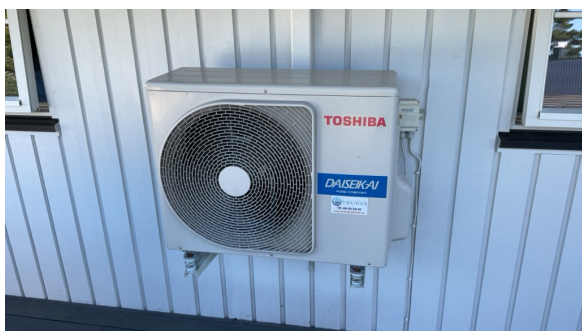
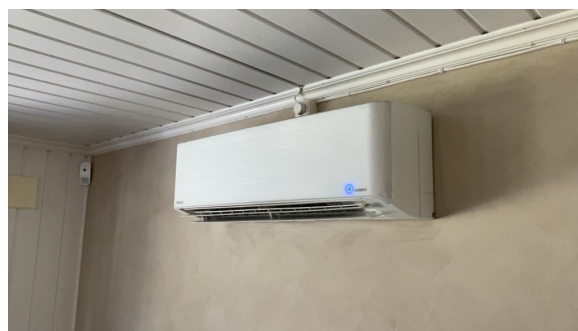
- Det er ikke behov for utbedringstiltak siden anlegget fungerer i dag, men ut ifra alder kan skader plutselig oppstå på eldre anlegg.
