Tilstandsrapport

Enebolig med utleie

Stubbvegen 7A , 7900 RØRVIK

Oppdragsnr.: 22528-1065

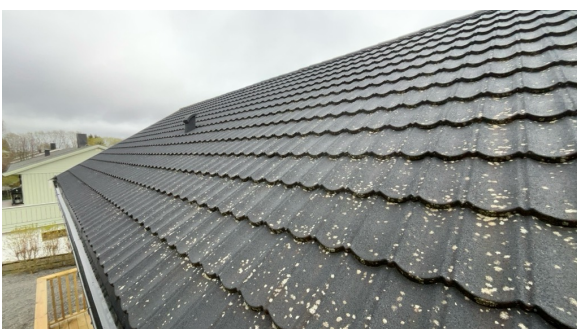
TG 3 Nedløp og beslag

- Det mangler snøfangere på hele eller deler av taket, noe som var krav på byggemeldingstidspunktet.

Det er generelt krav om snøfangere på tak med takvinkel over 27 grader. Taket har en overflate som normalt ikke gir snøfall, men manglende snøfangere utgjør likevel et avvik fra gjeldende krav.

Snøfangere bør monteres for å oppfylle kravene som gjaldt ved byggemeldingstidspunktet. Manglende snøfangere kan medføre fare for snøras, noe som utgjør en risiko for skade på personer og eiendom under taket.

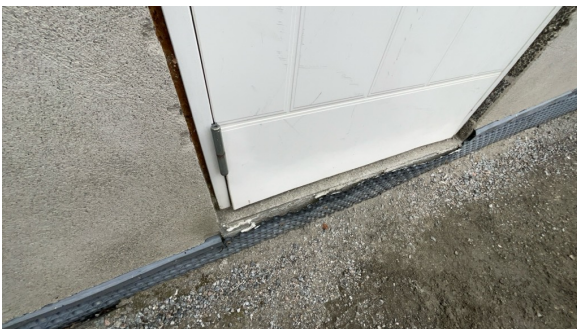
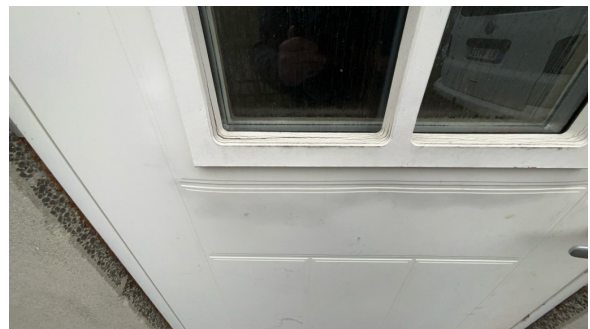
TG 2 Dører

Dør til garasje er noe vanntrekt, og ytterplaten på døren har løsnet.

Dersom tiltak ikke gjennomføres, kan det oppstå økt risiko for fuktskader og varmetap, samt redusert sikkerhet og levetid på døren.

Døren bør skiftes i nærmeste fremtid for å unngå ytterligere skade og redusert funksjon.

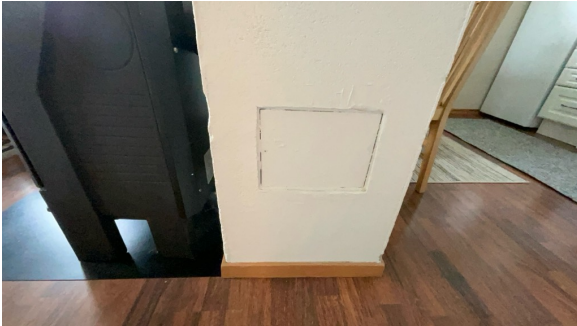
TG 2 Pipe og ildsted

Boligen har elementpipe, vedovn og sotluke/feieluke. Vedovn er plassert i stue/kjøkken både i underetasjen og i 1. etasje. Sotluke er plassert i underetasjen.

Det bør monteres ildfast plate på gulvet under sotluke/feiluke for å redusere risikoen for brann ved eventuell glød eller aske som faller ut under feiing. Manglende ildfast plate kan medføre økt fare for antennelse av gulv og omkringliggende materialer.

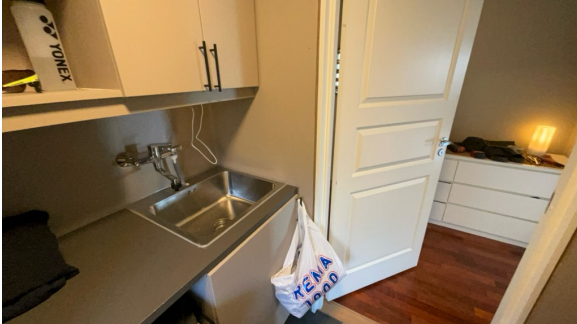
- Det er vindu/dør med ikke fuktbestandige materialer i våtsonen (ved vask, dusj, badekar, osv.), løsningen eller byggematerialet er uegnet.

Døren inn til vaskerommet er plassert nært utslagsvasken, noe som medfører økt risiko for fuktskader på dørblad og karm dersom det benyttes materialer som ikke er fuktbestandige.

- Uegnede materialer må fuktbeskyttes/utskiftes.

Dør og karm bør fuktbeskyttes eller byttes til fuktbestandige materialer for å redusere risikoen for fuktskader som kan oppstå ved plassering nær utslagsvasken. Manglende tiltak kan føre til redusert levetid og behov for kostbare reparasjoner.

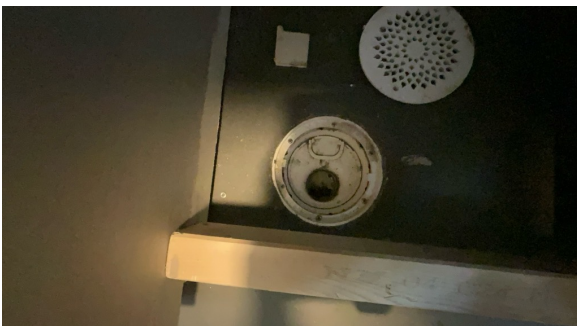
! TG2 Overflater Gulv

Selv om det er avvik i fall og høydeforskjell, vil gulvet fortsatt lede vannet til sluk, men med noe redusert effekt. Dette kan øke risikoen for vannansamling i enkelte områder på våtrommet, og det er en viss risiko for at vann ikke ledes effektivt bort. Det vurderes imidlertid som liten fare for at vann ledes til andre rom.

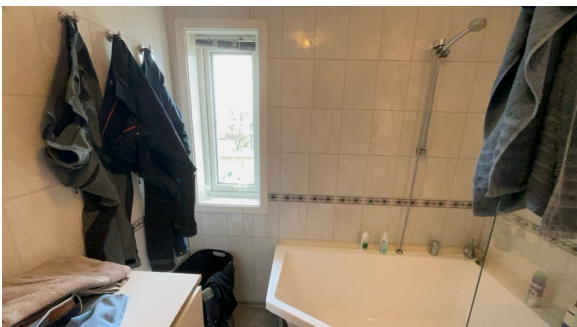
- Det er vindu/dør med ikke fuktbestandige materialer i våtsonen (ved vask, dusj, badekar, osv.), løsningen eller byggematerialet er uegnet.

- Uegnede materialer må fuktbeskyttes/utskiftes.

Det bør iverksettes tiltak for å beskytte eller skifte ut uegnede materialer i våtsonen, for å redusere risikoen for fuktskader, råte og soppdannelse. Manglende tiltak kan føre til redusert levetid på konstruksjonen og økte vedlikeholdskostnader.

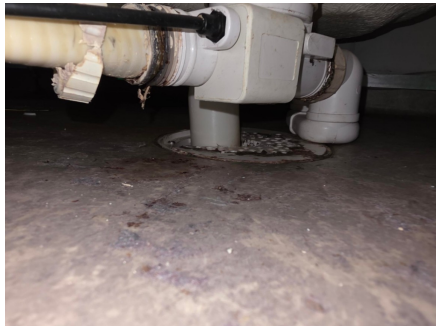
TG 2 Overflater Gulv

• Til tross for avviket i fall/høydeforskjell til sluk, vil gulvet fortsatt kunne lede vann mot sluket, men med redusert effektivitet. Dette kan potensielt øke risikoen for vannansamling i enkelte områder av badet.

Selv om det er avvik i fall og høydeforskjell, vil gulvet fortsatt lede vannet til sluk, men med noe redusert effekt. Dette kan øke risikoen for vannansamling i enkelte områder på våtrommet, og det er en viss risiko for at vann ikke ledes effektivt bort. Det vurderes imidlertid som liten fare for at vann ledes til andre rom.

Begrenset tilgang til sluket øker risikoen for tette sluk og eventuelle lekkasjer til underliggende konstruksjoner ved utettheter i tettesjiktet.

Selv om sluket ligger skjult, er det viktig å etablere rutiner for å fjerne badekardekelet og inspisere samt rengjøre sluket jevnlig.

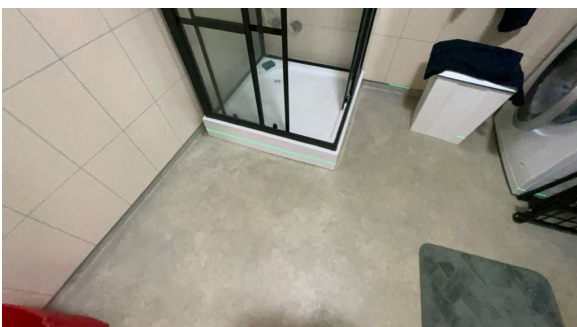
Selv om det er avvik i fall og høydeforskjell, vil gulvet fortsatt lede vannet til sluk, men med noe redusert effekt. Dette kan øke risikoen for vannansamling i enkelte områder på våtrommet, og det er en viss risiko for at vann ikke ledes effektivt bort. Det vurderes imidlertid som liten fare for at vann ledes til andre rom.

Begrenset tilgang til sluk øker risikoen for opphopning av smuss og tette avløp, noe som kan føre til vannskader og redusert levetid på våtrommet.

Tilgang til sluk bør forbedres slik at inspeksjon og rengjøring kan utføres uten å måtte flytte dusjkabinettet.
