# Mosli 96

## 4105 JØRPELAND

### Tilstandsrapport

### Eierskifte

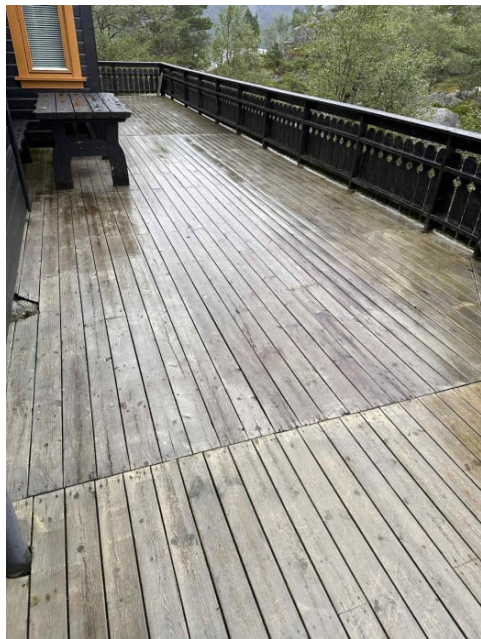
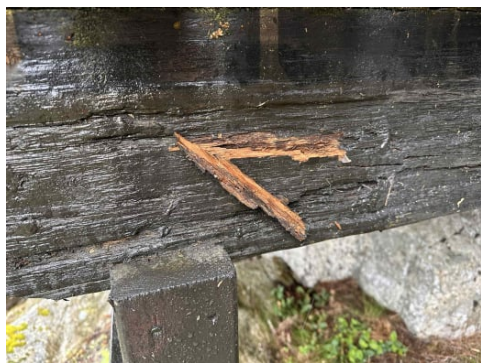
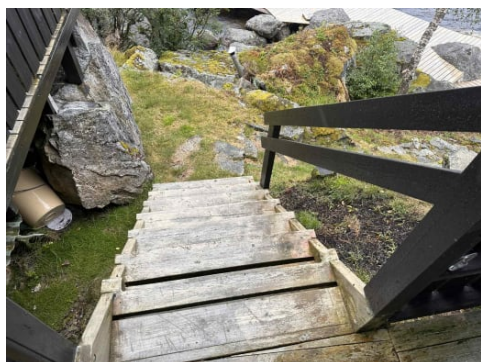
### 6.3 Balkong, terrasse, platting

| <p>Det registreres stedvis skjevheter, dårlige søyler / innfestning av rekkverk stedvis råteskader, slitte overflater i konstruksjon, terrassebord og rekkverk.</p> <p>Rekkverket blir målt til 73 cm. og det er manglende rekkverk i trapp.</p> | |

| <p>Anbefaler å rette opp skjevheter, utbedre innfestning / søyler, bytte treverk med råteskader, overflatebehandle slitte overflater, høyne rekkverk til minimum 90 cm. og eteblere rekkverk på trapp.</p> | |
| <b>Utbedringskostnader</b> | <b>10 000 - 50 000</b> |
