# Tilstandsrapport

Andelsleilighet

Lineveien 8, 1655 SELLEBAKK

Befaringsdato: 07.11.2024

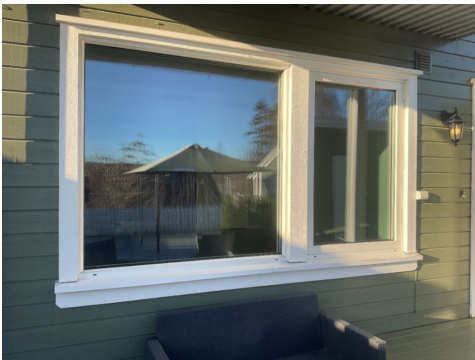
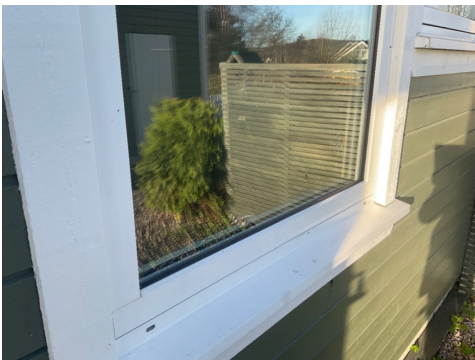
### TG 1 Vinduer

Vinduer med rammer og karmen i tre med isolerglass fra 2012.

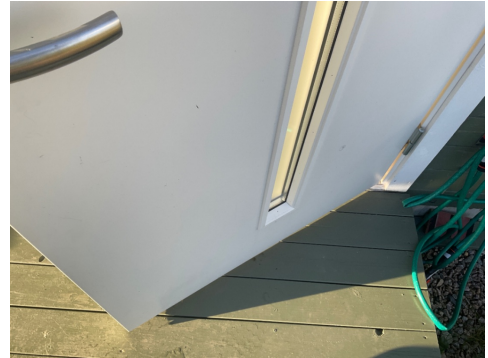
### TG 1 Dører

Ytterdør i tre fra 2021.

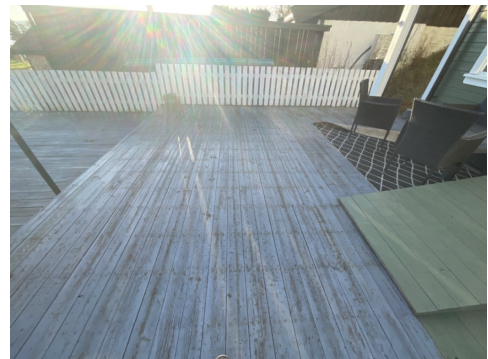
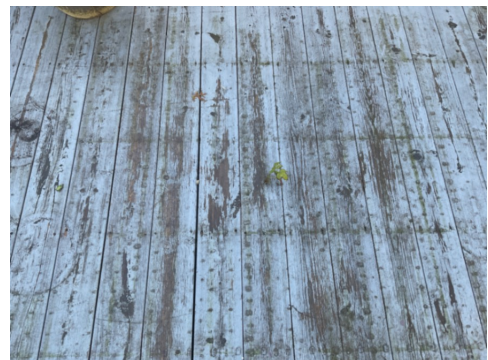
### TG 2 Balkonger, terrasser og rom under balkonger

Stor terrasse ved inngangsparti på til sammen 58 kvm.

- Det er værslitt/oppsprukket trevirke/trepaneler.

- Lokal utbedring/utskiftning bør utføres.

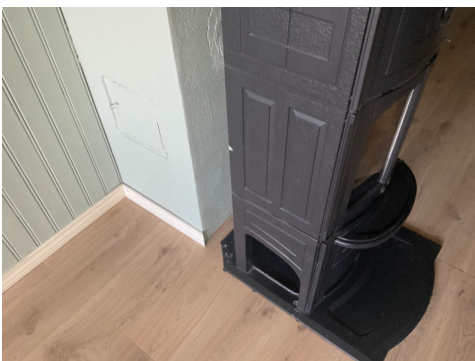
## ! TG 2 Pipe og ildsted

Peisovn med glassfelt i stue/kjøkken.

- Ildfast plate mangler på gulvet under sotluke/feieluke på pipe.

- Det anbefales å montere ildfast plate under luker på pipe.

Det er ikke et krav til ildfast plate under sotluke, men det anbefales at det etableres.

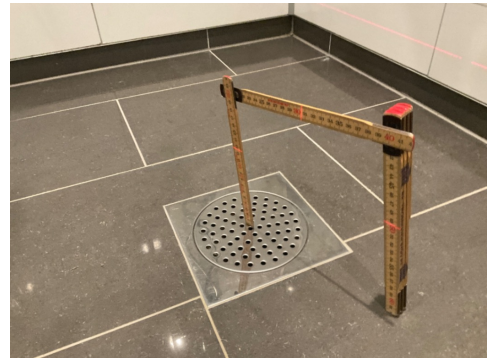
## ! TG 2 Overflater Gulv

Flislagt gulv med elektriske varmekabler. Fallforhold til sluk er målt til ca. 12 mm fra topp membran til topp av slukrist.

- Det er påvist at høydeforskjell fra topp slukrist til gulv/synlig topp membran ved dørterskel er mindre enn 25 mm.

- Våtrommet fungerer med dette avviket.

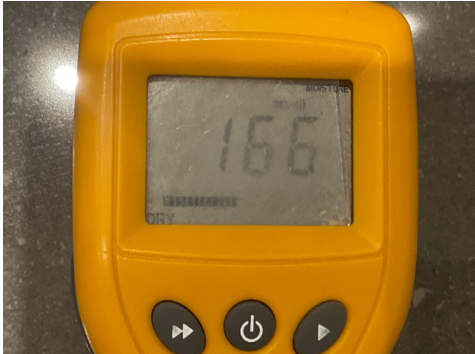
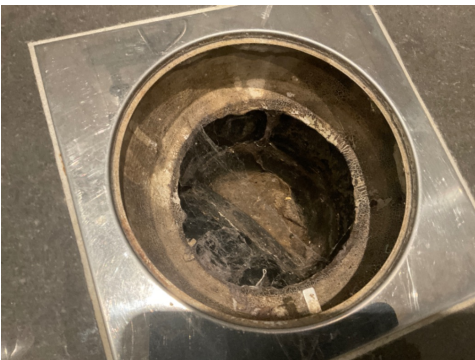
## ! TG 2 Sluk, membran og tettesjikt

Plastsluk.

Fuktmåler viser normale verdier.

- Mer enn halvparten av forventet brukstid er passert på membranløsningen.
- Mer enn halvparten av forventet brukstid er passert på slukløsningen.
- Det er påvist andre avvik:

Det mangler dokumentasjon på utførelse av vanntett sjikt/membran.

- Sluket må sjekkes og rengjøres jevnlig.
- Installering av tett dusjkabinett anbefales.
- Overvåk tilstanden jevnlig. For å få tilstandsgrad 0 eller 1 må slukløsningen skiftes ut og sannsynligvis må også membransjiktet skiftes/utbedres. Det er imidlertid vanskelig å si noe om tidspunktet for når dette er nødvendig.

Det anbefales på et generelt grunnlag å montere dusjkabinett på våtrom som er over 10 år for å minske vannbelastningen på rommet.

Tiltak er ikke nødvendig angående manglende dokumentasjon, dog får konstruksjonen avvik på dette da det mangler. Det kan oppstå mangler og skjulte feil. Tilstanden må jevnlig overvåkes.

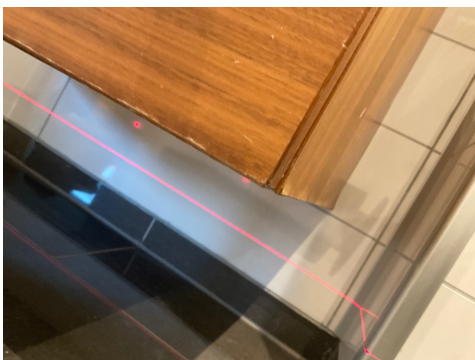
### ! TG 2 Sanitærutstyr og innredning

Rommet har innredning med nedfelt servant, veggfestet toalett, dusjhjørne og opplegg for vaskemaskin.

- Det er påvist skader på innredning.

Noe svellinger på innredning.

Toalettsete er løst.

- Lokal utbedring må utføres.

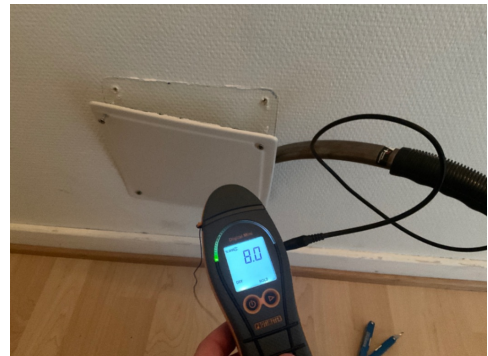
### ! TG 1 Tilliggende konstruksjoner våtrom

Fuktsøk er foretatt fra inspeksjonsluke. Det måles tørre normale verdier.

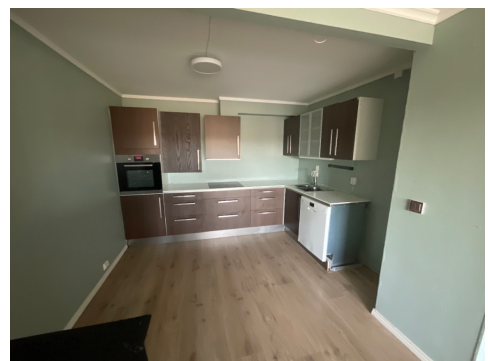
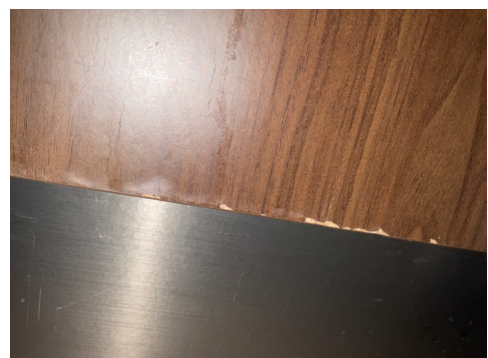
### ! TG 2 Overflater og innredning

Kjøkkeninnredning fra 2011 i følge tidligere prospekt. Kjøkkenet har slette fronter og laminat benkeplate. Integriert komfyr og platetopp, underbygget oppvaskmaskin.

- Det er påvist at overflater har noe skader.

- Det må foretas lokal utbedring.

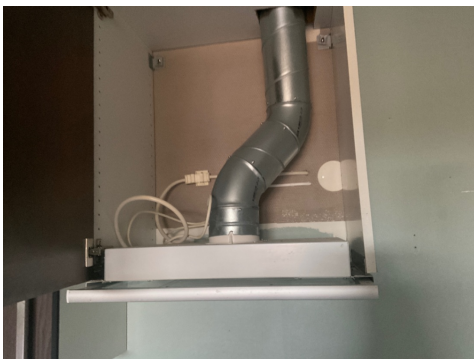
## ! TG 2 Avtrekk

Mekanisk avtrekk via sentralavtrekk.

Begynnende høy alder på ventilator.

- Det er ikke behov for utbedringstiltak.

Ikke nødvendig med tiltak da den fungerer i dag, men grunnet alder kan skader plutselig oppstå.

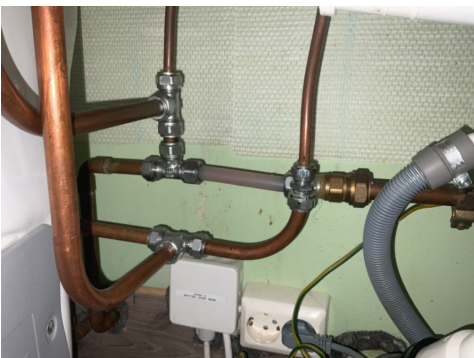
## ! TG 2 Vannledninger

Vannrør av kobber og flexislange.

Stoppekran er lokalisert i en luke på soverom.

- Mer enn halvparten av forventet brukstid er passert på innvendige vannledninger.

- Det er ikke behov for utbedringstiltak siden anlegget fungerer i dag, men ut ifra alder kan skader plutselig oppstå på eldre anlegg.

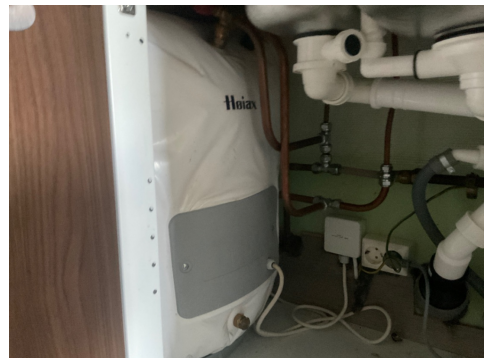
## ! TG 2 Varmtvannstank

Varmtvannsbereder på 120 liter fra 2012-2013.  
Montert i benkeskap på kjøkken.

Bereder er tilkoblet egen koblingsboks iht. forskrifter.

- Det er ikke påvist tilfredsstillende avrenning eller annen kompenserende løsning fra varmtvannstank.

- Det bør etableres tilfredsstillende avrenning eller lekkasjesikring ved varmtvannstank.
