# Tilstandsrapport

📍 Grååsveien 75, 1820 SPYDEBERG

# gnr. 431, bnr. 158

Rapportdato: 13.11.2023

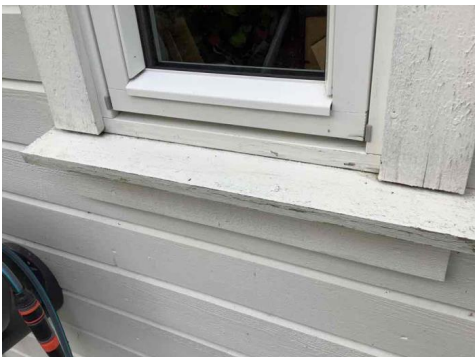
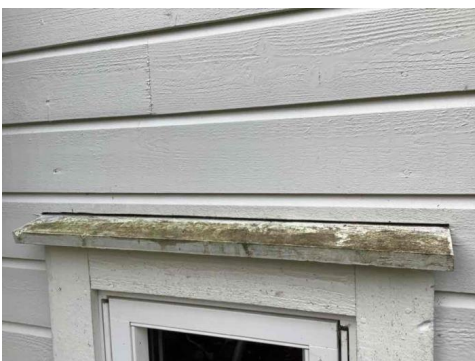
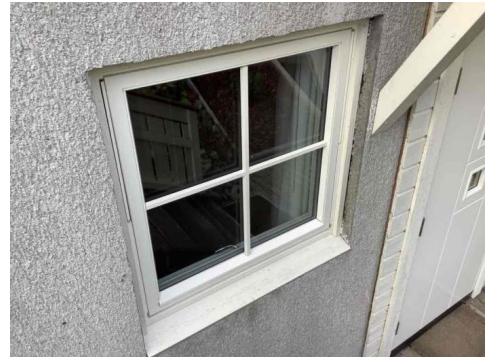
- Det er påvist avvik rundt innsettingsdetaljer.

Mangler beslag på vannbrett.

- Det bør gjøres tiltak for å lukke avviket.

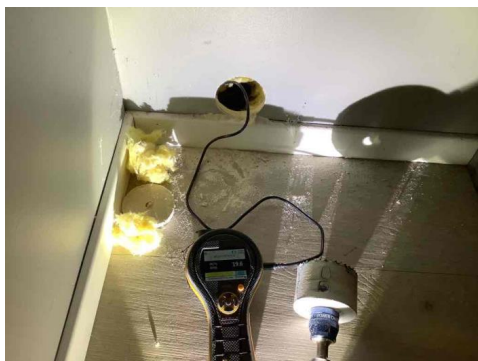
- Det er gjennom hulltaking påvist høyt fuktnivå inne i trekonstruksjonen i hulltakingen, men ikke påvist fuktskader i dette området. Høy luftfuktighet kan over tid føre til muggvekst eller sverting av materialer. Samtidig kan materialer og konstruksjoner bli ødelagte.

- Det påviste fuktnivå gir grunn til å overvåke konstruksjonen jevnlig for å se utvikling over tid, og eventuelt foreta tiltak for å unngå fuktskader.

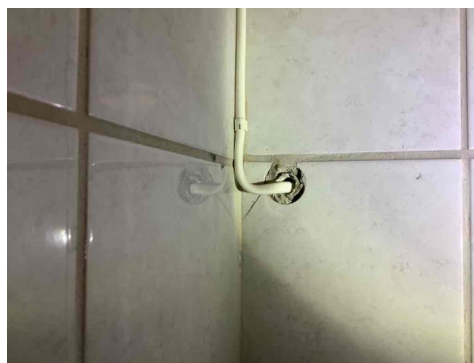
Sprekk i flis.

Det er påvist sprekk i flis.

Våtrommet fungerer med dette avviket.

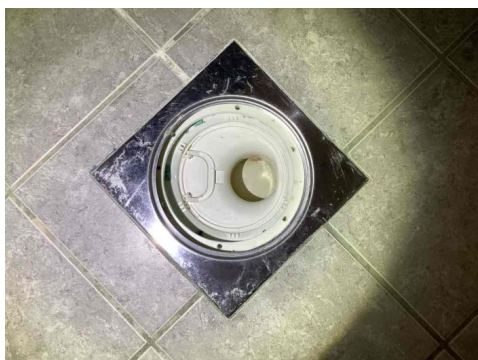
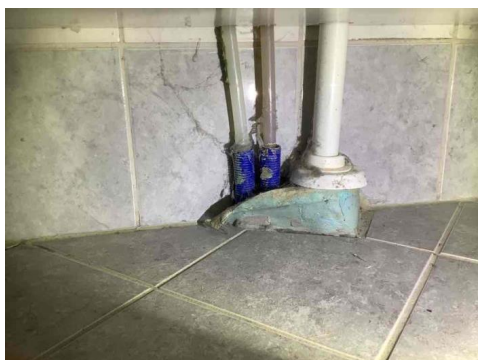
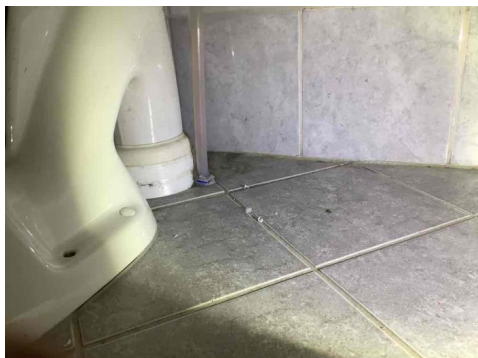
Det er plastsluk og smøremembran med ukjent utførelse.

- Det er påvist utette rørgjennomføringer i våtsone.

Utbedre rørgjennomføringer for å unngå fuktskade.

Kostnadsestimat: 10 000 - 50 000

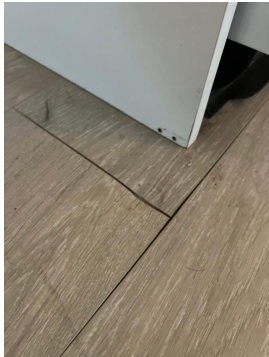
Skade i laminat der kjøleskapet har stått

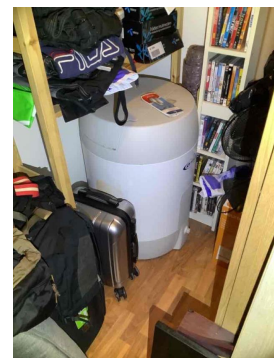
Varmtvannsbereider er plassert i rom uten sluk. Det anbefales på generelt grunnlag at det monteres waterguard på utstyr som kan gi fare for vannskade i rom uten sluk.

- Det bør etableres tilfredsstillende avrenning eller lekkasjesikring ved varmtvannstank.
- Andre tiltak:
