Del av tomannsbolig  
Gravavegen 10  
3940 Heistad

**Boligens tekniske tilstand:**

Dato: 23/04/2025

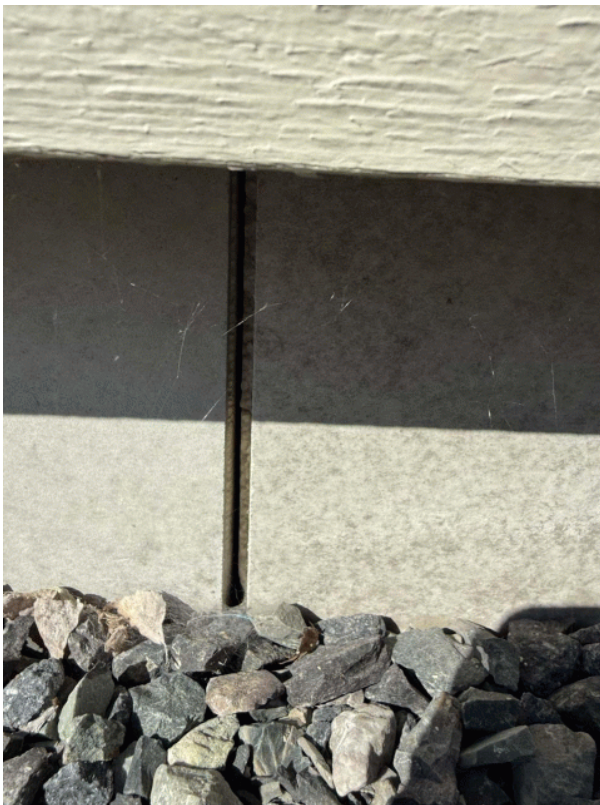
### TG 2 1.1 Byggegrunn, fundamenter, grunnmur, drenering og sikring mot vann og fuktighet

Det er påvist avskallet puss som fører til at isolasjonen har blitt eksponert.

Ringmur er besiktiget uten at det er funnet vesentlige avvik i form av sprekker/riss. Det bemerkes sprekker i ringmursplatene som fører til eksponert isolasjon.

TG2 vurderes grunnet eksponering av isolasjon bak ringmursplatene.

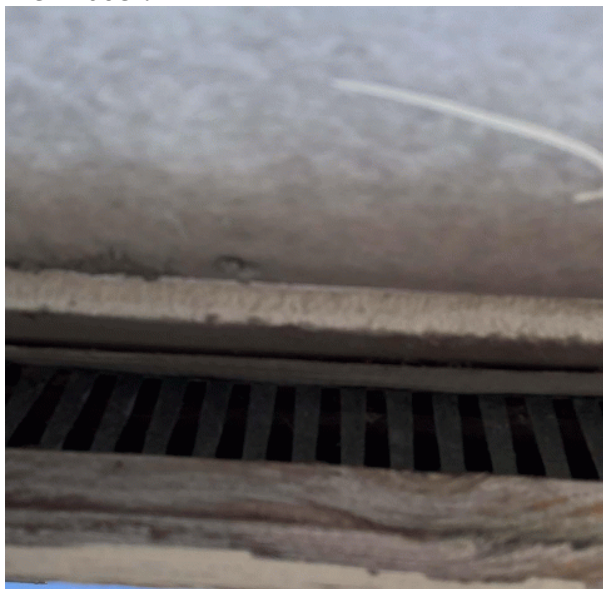
### TG 2 2.1 Yttervegger

Kledningen ble visuelt undersøkt og kontrollert på kjente utsatte steder og fremstår i god stand. Det registreres luftespalte med musebånd i underkant av kledningen. Det ble avdekket manglende behandling av endaved og enkelte steder hvor spikere er spikret for langt inn i treverket. Observasjonene bør påregnes utbedringer. For øvrig ikke avdekket skader eller bemerkelser med behov for tiltak.

TG2 vurderes grunnet manglende behandling av endaved og enkelte spikere er spikret for langt inn i treverket.

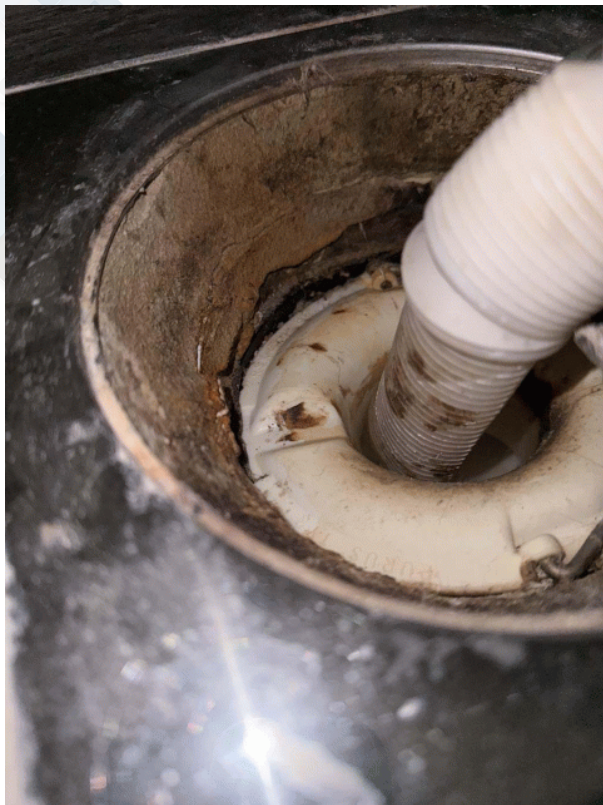
Overflatene fremstår i normalt god stand. Det ble avdekket hulrom under flis ved dørlist, vindu av uegnet materiale i våtsonen og krakelering i tak-ess som tyder på høyt fuktrykk. For øvrig ikke avdekket skader, riss eller sprekker av betydning.

TG2 vurderes grunnet sprekker i fug, hulrom under flis, vindu av uegnet materiale i våtsonen og krakelering i tak-ess.

Fall på gulv ble kontrollert med laser og det registreres 12mm og 7mm fall over en lengde på ca. 2,7m og ca. 1,7m ut fra dørterskel mot sluk. Viktig å merke seg at det er krav til 27mm og 17mm fall over denne lengden, da det ikke er konstantert membranoppkant på dørterskel. Overflatene for øvrig fremstår i normalt god stand, uten tegn til skader.

Tettedetaljer ved rørgjennomføringer tilknyttet avløp til servant er usikker. Fare for fukt i konstruksjon. Tettedetaljer bør fornyes.

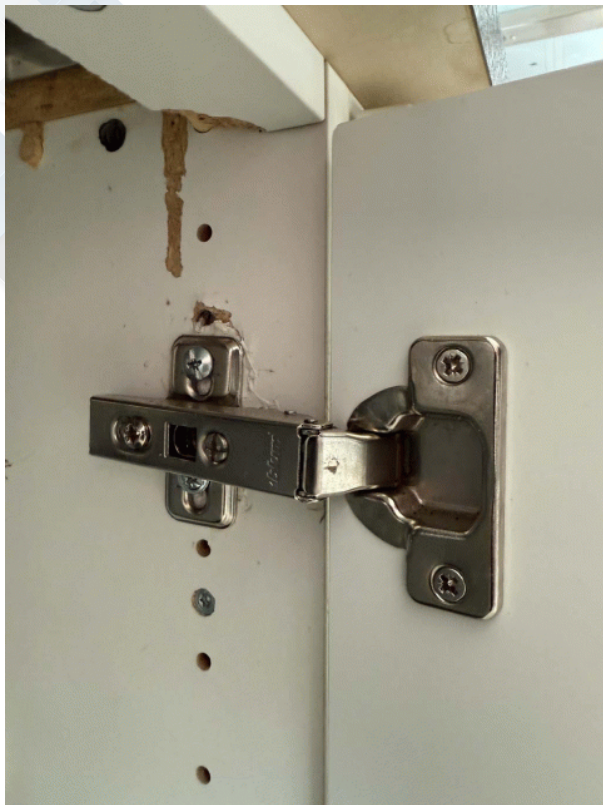
### 8.1 Kjøkken

Innredningen fremstår i normalt god stand. Det ble ikke avdekket mekaniske skader eller slitasje av betydning, foruten noe slitasje på enkelte hengsler og skade på Induksjonstopp. Det registreres normalt vanntrykk, god avrenning fra vannkran, komfyrvakt og godt oppsug i ventilator. Det bemerkes manglende lekkasjesikring.

TG2 vurderes grunnet slitasje på enkelte hengsler og manglende lekkasjesikring.

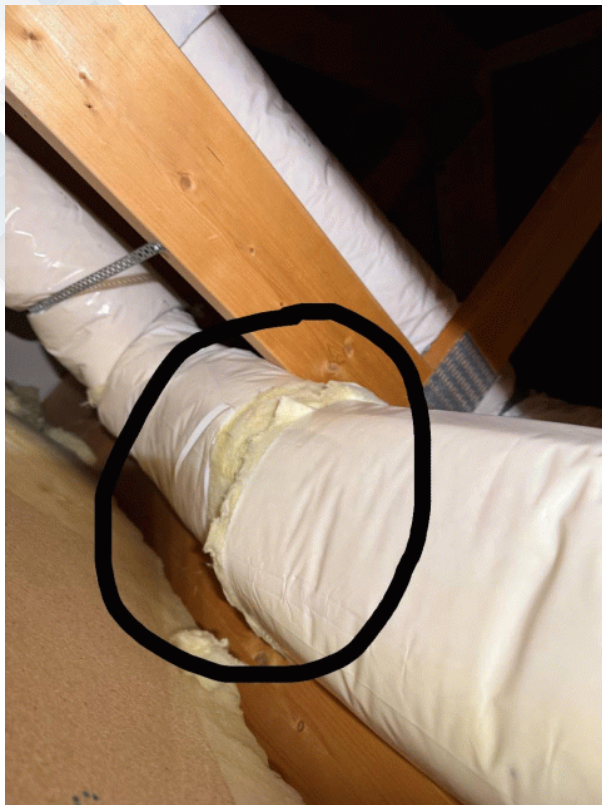
TG2 vurderes grunnet støv og mugg i enkelte ventiler og flere brudd på rørisolasjon.
