# Tilstandsrapport

Fritidsbolig

Risøya ,

gnr. 25, bnr. 117

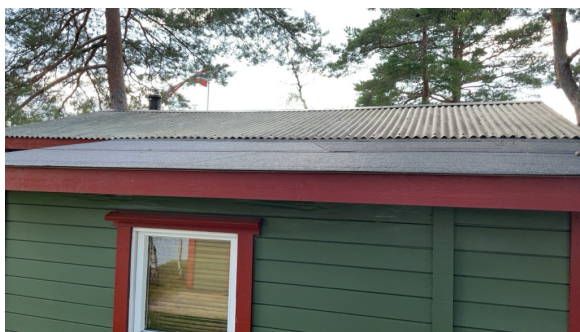
### Takteking

Taket er tekket med glassfiberplater og asfaltpapp.

**Vurdering av avvik:**

- Mer enn halvparten av forventet brukstid er passert på taktekingen.

- Overvåk tilstanden jevnlig. For å få tilstandsgrad 0 eller 1 må tekingen skiftes ut, men tidspunktet for når dette er nødvendig er vanskelig å si noe om.
- Når takteking og undertak begynner å bli gamle, øker risikoen for lekkasjer, noe som kan føre til omfattende og kostbare reparasjoner av underliggende konstruksjoner dersom en ikke foretar tiltak på konstruksjonene før dette oppstår.

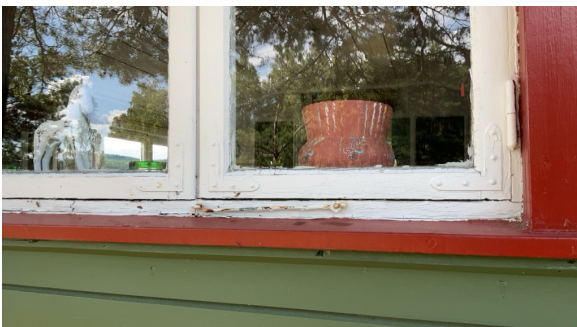
## Vinduer

Det er vinduer med enkle glass.

- Karmene i vinduer er slitte og det er sprekker i trevirket.

- Det må påregnes noe vedlikehold og at enkelte vinduer må skiftes ut.

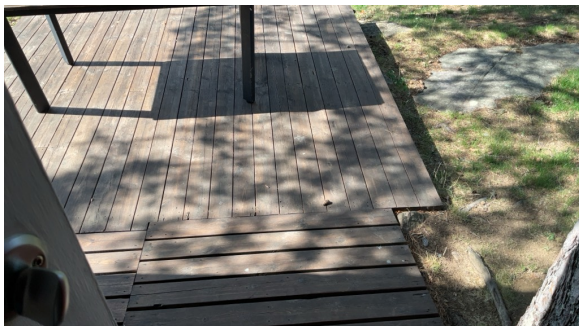
## TG 1 Balkonger, terrasser og rom under balkonger

Det er terrasse i trekonstruksjon.

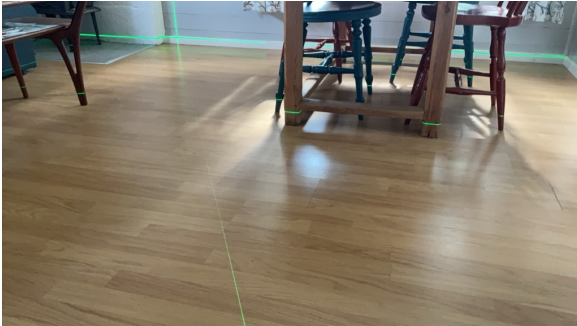
## TG 2 Etasjeskille/gulv mot grunn

Etasjeskillere er trebjelkelag.

- Det er målt høydeforskjell på mellom 15-30 mm gjennom hele rommet. Tilstandsgrad 2 gis med bakgrunn i standardens krav til godkjente måleavvik.

- For å få tilstandsgrad 0 eller 1 må høydeforskjeller rettes opp. Det vil imidlertid sjelden være økonomisk rasjonelt som et enkeltstående tiltak i en bolig som dette. Dersom boligen en gang skal renoveres, kan man vurdere slike tiltak.

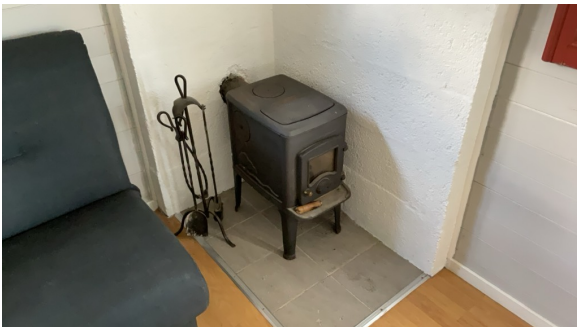
## TG 1 Pipe og ildsted

Det er stålpipe.

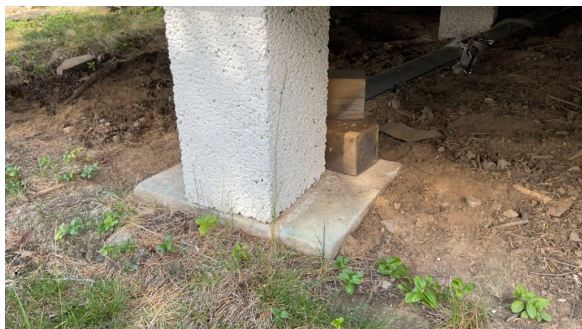
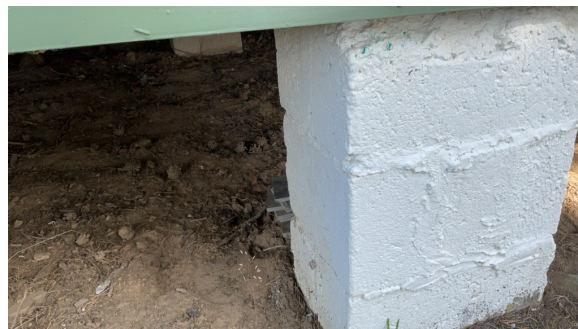
### TG 2 Grunnmur og fundamenter

Bygningen er fundamentert med søyler.

Det er benyttet lecablokker, beregnet til muring av vegg, satt på høykant. Det er noen søyler med skjevheter.

Det er ikke behov for tiltak slik det er i dag. Riss, skjevheter og sprekker bør holdes under oppsikt for å se om det er en negativ utvikling.
