# Tilstandsrapport

Tomannsbolig

Ekorntoppen 30B, 3790 HELLE

Befaringsdato: 05.05.2025

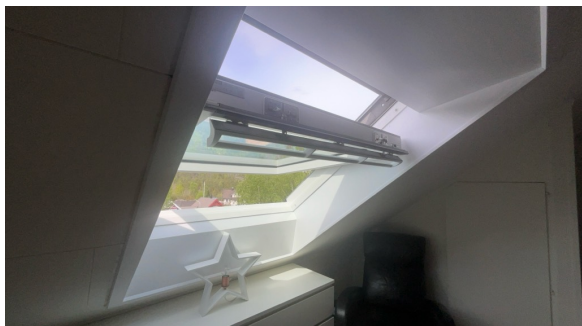
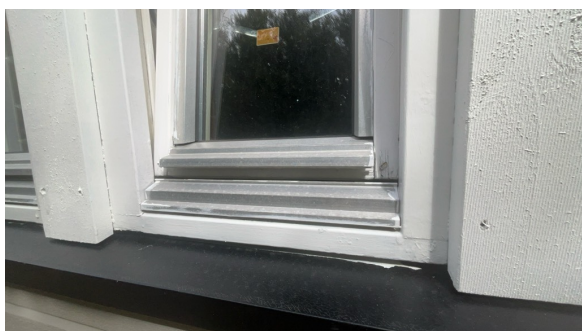
- Karmene i vinduer er slitte og det er sprekker i treverket.

Utsnitt vinduer.

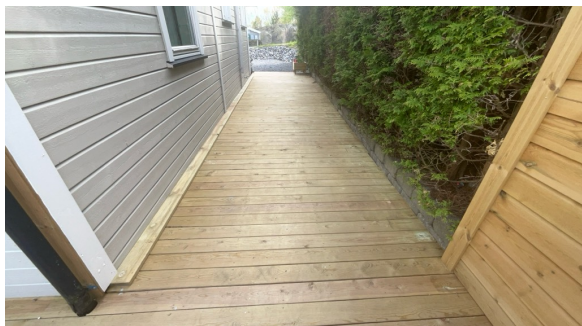
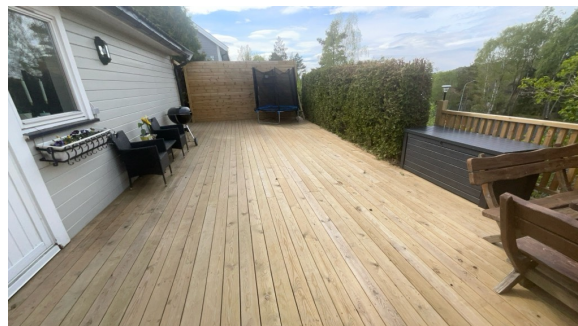
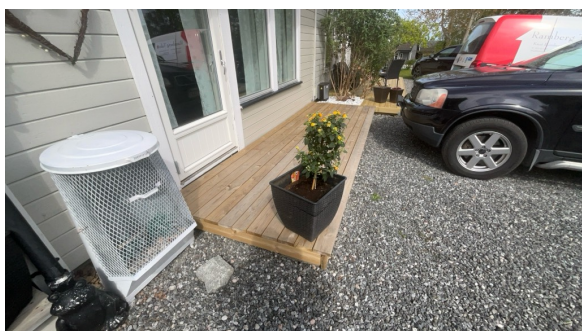
Utsnitt terrasser.

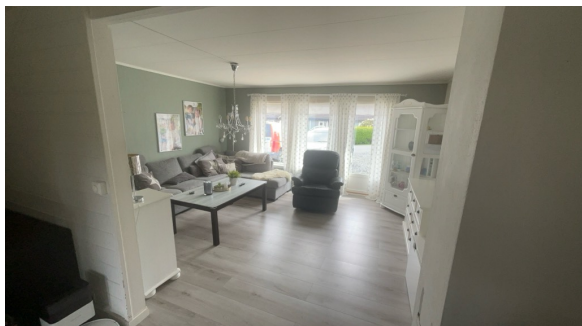
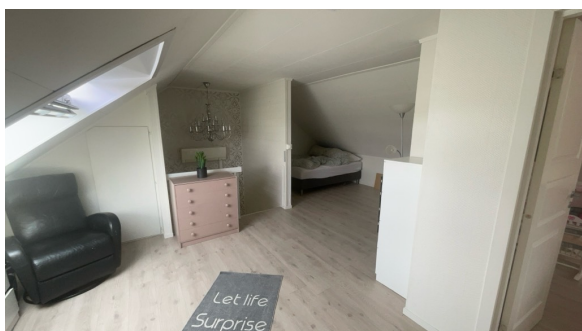
Det er registrert noe små skader på plater, tapet og overflater.

Utsnitt overflater.

Avvik registrert hemmer ikke bruken av boligen, men overflater må utbedres etter ønske.

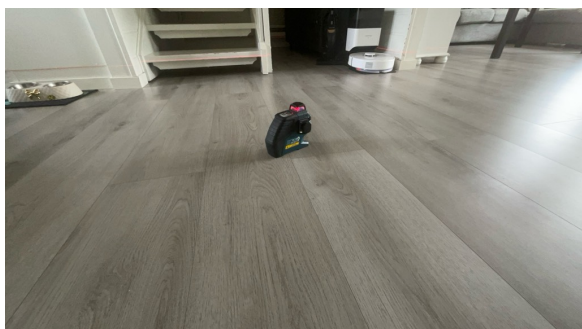
Høydeforskjeller kontrollert.

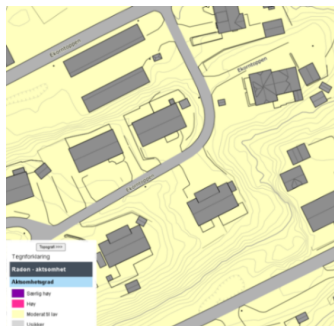
Radon aktsomhet.

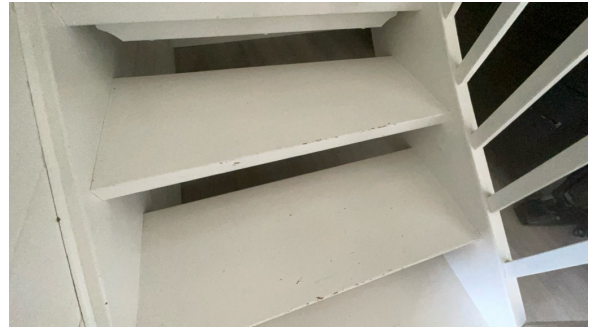
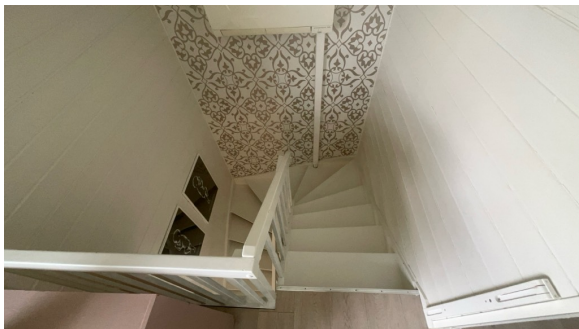
Utsnitt innvendig trapp.

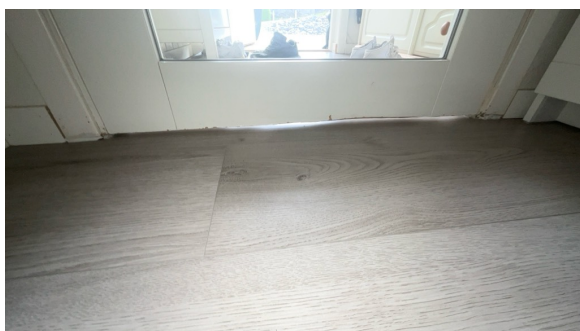
Utsnitt innerdører.

Skader på innerdører hemmer ikke bruken av boligen, men må utbedres for TG:1.

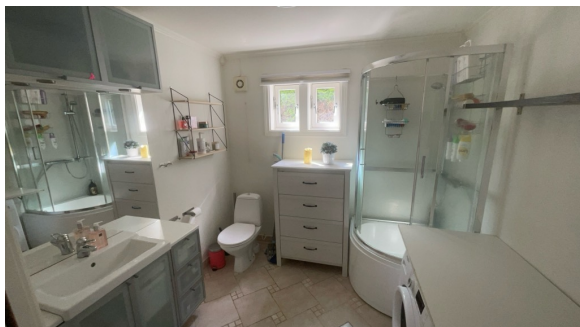
Baderommet brukes som normalt på befaringsdagen, TG er gitt da forventet levetid er oppbukt på tettesjikt.

Utsnitt baderom.

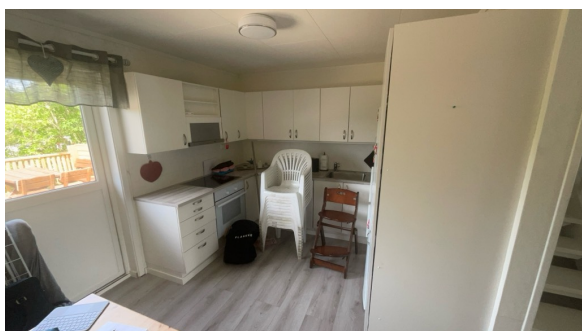
Det er registrert stedvis små merker, skader og dører/skuffer som subber, men er heleismessig et vedlikehold eldre kjøkken.

Utsnitt kjøkken.

Det må beregnes vedlikehold.  
Ønskes det nytt kjøkken vil det være et høyere kostnadsestimat.

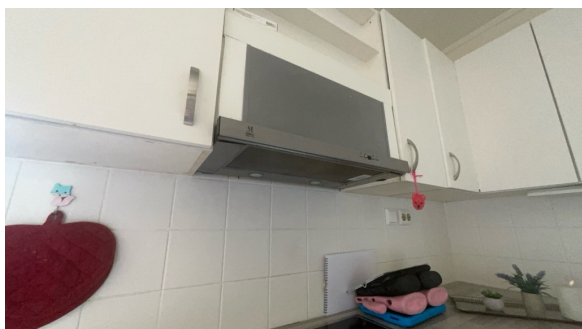
Avtrekk kjøkken.

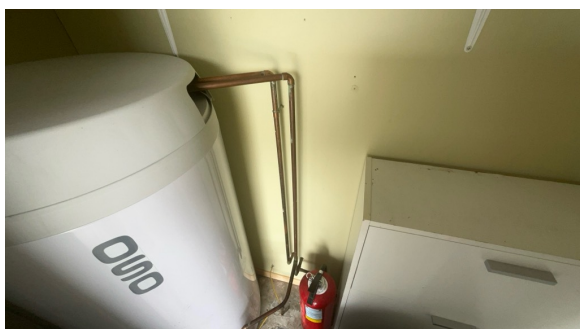
Utsnitt vannrør i kobber.

- Det er ikke behov for utbedringstiltak siden anlegget fungerer i dag, men ut ifra alder kan skader plutselig oppstå på eldre anlegg.
- I forbindelse med oppgradering av våtrom vil det være naturlig med utskiftning av rør.

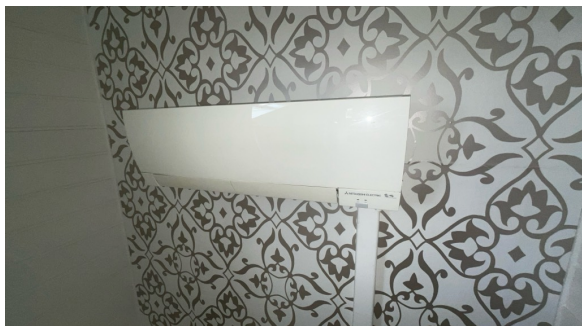
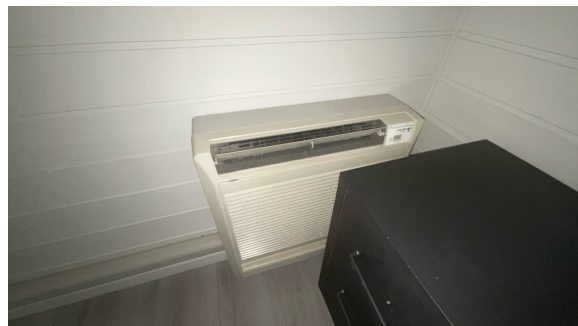
TG på varmepumper er satt utfra synlige fysiske skader eller løse ledninger.  
Varmepumpene er ikke funksjonstestet.

Varmepumpe, innvendig aggregat.

Ønskes det full service undersøkelse på varmepumper, så må dette utføres av fagkyndig.

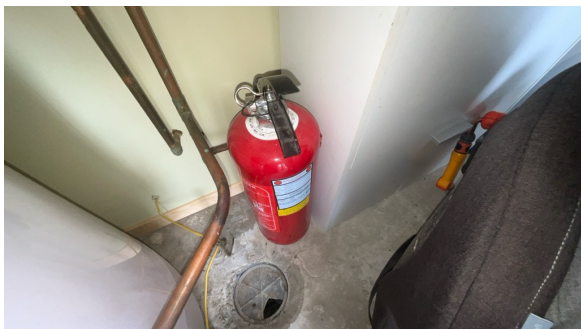
Brannslukningsapparat.

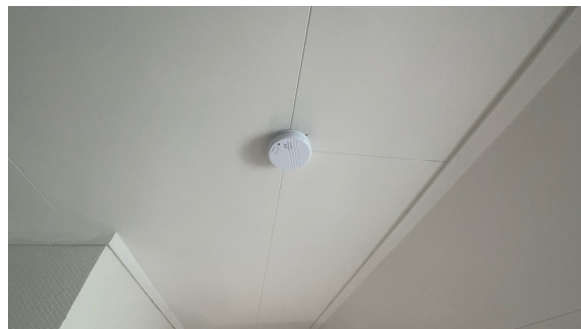
Røykvarsler.
