Tilstandsrapport

📍 Nervegen 6, 2312 OTTESTAD

Rapportdato: 03.09.2025

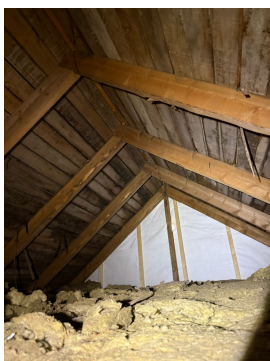
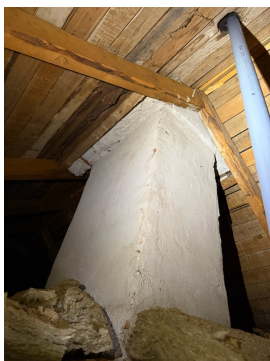
- Det er begrenset/dårlig ventilering av takkonstruksjonen.
- Det er påvist fuktskjolder i undertak/takkonstruksjon.
- Undertaket er misfarget.

Takkonstruksjonen så tørr ut ved befaring. Det er ukjent om fuktskjolder er fra før taktekingen ble skiftet. Det er noe slitasje i enkelte sperrer.

- Lokal utbedring bør utføres.
- Andre tiltak:

Ytterligere undersøkelser anbefales.

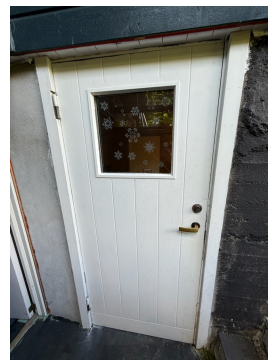
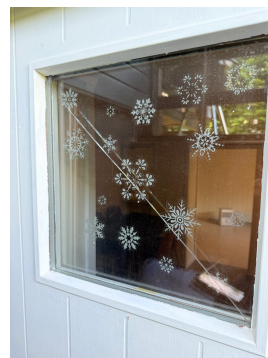
- Det er påvist avvik rundt innsetningsdetaljer.

Rute i dør har sprekk.

Sprekk i rute

- Det bør gjøres tiltak for å lukke avviket.

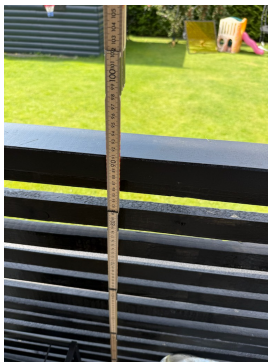
Rekkverkshøyde ved vestvendt terrasse

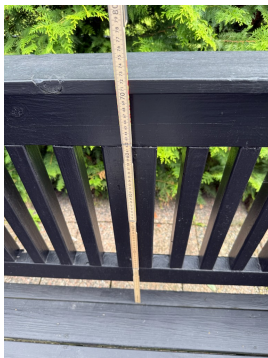
Rekkverkshøyde ved inngangsparti

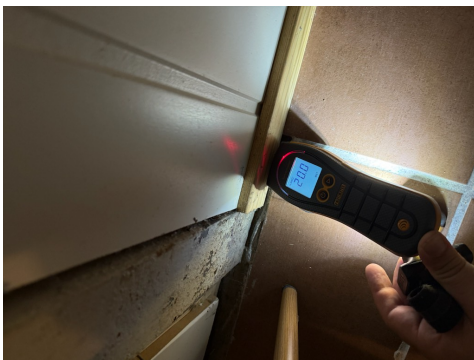
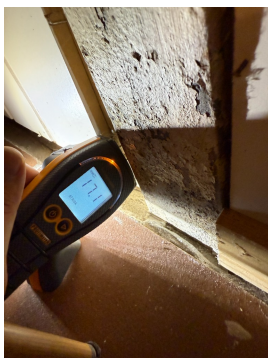
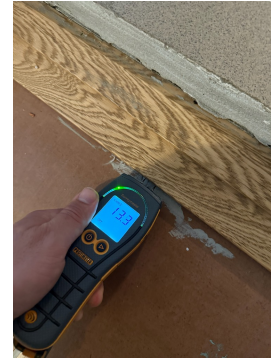
! TG 2 Rom Under Terreng

- Det er gjennom målinger påvist høyt fuktnivå i trevegger i underetg./kjeller, det er derfor ikke foretatt hulltaking

Det er foretatt fuktmåling flere steder ved stikkmåling. Enkelte steder har det vært verdier under grensa. I vegg mot sør er det målt verdier over grensa. Målte verdier er 20 og 17.1 vektprosent.

- Ytterligere undersøkelser må foretas for å få kartlagt tilstanden og omfanget på eventuelle skader.

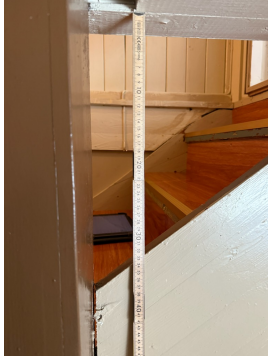
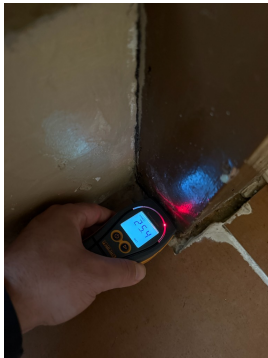
- Åpninger i rekkverk er større enn dagens forskriftskrav til rekkverk i trapper.
- Det er betydelig knirk i trapp.
- Trappen har store skader.

Det er målt fuktverdier og påvist råte i stolpe ved trapp i kjeller.

Råteskade i stolpe

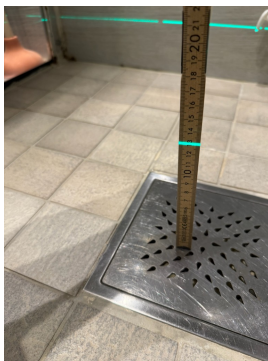
- Det er påvist at høydeforskjell fra topp slukrist til gulv/synlig topp membran ved dørterskel er mindre enn 25 mm.
- Det er påvist avvik i fallforhold til sluk i forhold til krav i forskrift på byggetidspunktet.

Høyde ved topp slukrist (i dusjsone)

Vær oppmerksom ved bruk. For å få tilstandsgrad 0 eller 1 må gulvet bygges om, for å få riktig fall til sluk. Det vil imidlertid sjelden være økonomisk rasjonelt som et enkeltstående tiltak. Ved en eventuell renovering, påse at våtrommet bygges med riktig fall til sluk.

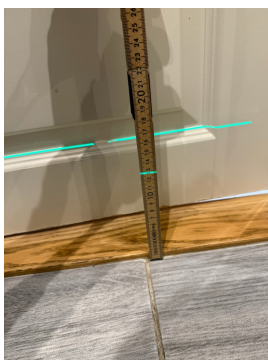
Høyde ved terskel

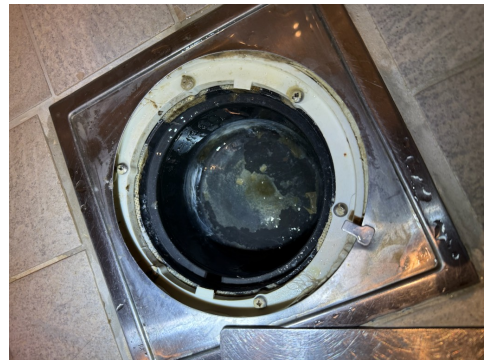
Sluk i dusjsone

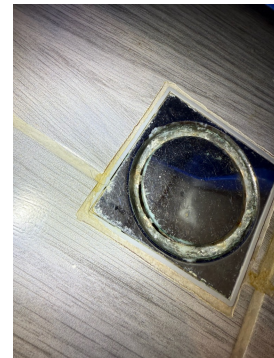
Hjelpesluk

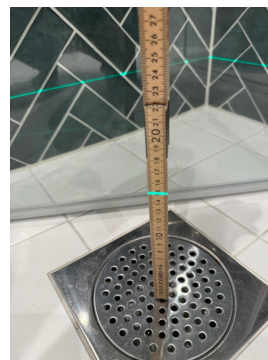
Gulvet er flislagt. Rommet har elektriske varmekabler. Høydeforskjell fra topp slukrist til gulv/synlig topp membran ved terskel er målt til 21 mm.

Høyde ved topp slukrist

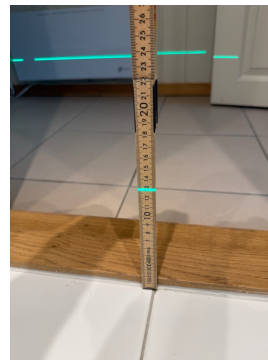
Høyde ved terskel

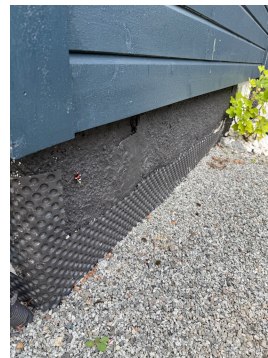
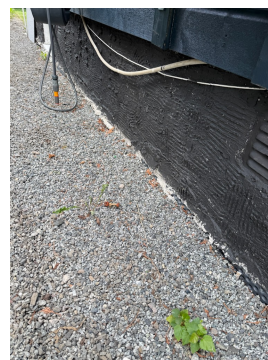
! TG 2 Fuktsikring og drenering

Utvendig tetting/fuktsikring av grunnmuren er stedvis bla. i ved mot sør avsluttet under utvendig terreng.

Lokal utbedring bør gjøres.

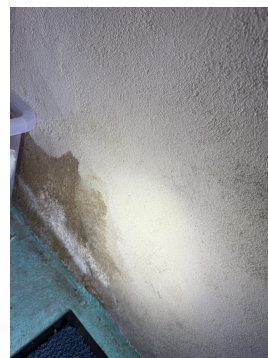
! TG 2 Grunnmur og fundamenter

- Det er påvist andre avvik:
- Det er påvist sprekker i murte/pussede fasader.

Påviste avvik er fra tilgjengelig del ved utvendig bod i kjeller.

- Lokal utbedring må utføres.
- Dersom avvik ikke utbedres er det fare for videre skadeutvikling.
