# Tilstandsrapport

Enebolig

Toften 3, 8610 MO I RANA

Befaringsdato: 12.08.2025

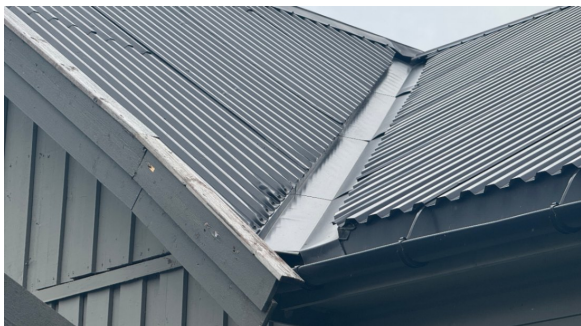
Det er registrert noe rust i taktekke.

Det er registrert bulker i taktekke.

Overvåk tilstanden, for å få tilstandsgrad 0 eller 1, må taktekke skiftes.

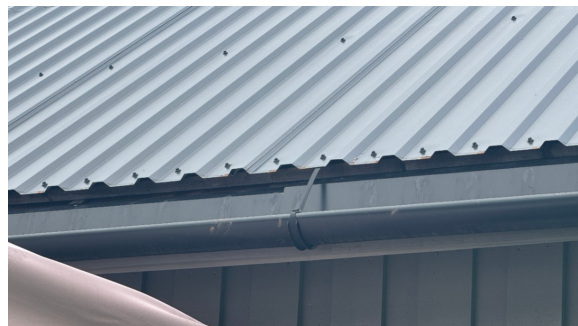
Det er registrert noe rust i nedkant av taktekke.

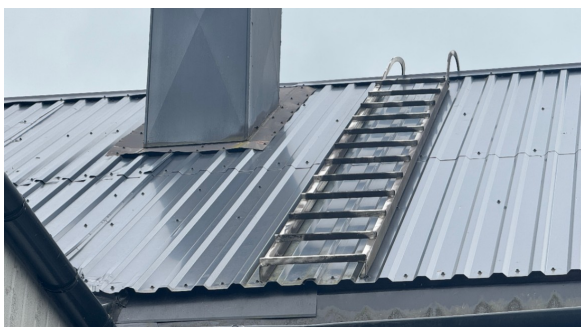
Det er registrert noe rust i pipebeslag.

Det mangler tilfredsstillende adkomst til pipe for feier.

- Det må monteres snøfangere for å oppfylle byggeårets krav.
- Stigetrinn og plattform for feier må monteres.

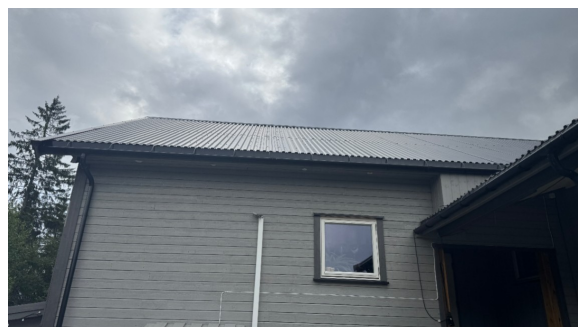
Det mangler snøfangere på hele eller deler av taket, noe som var krav på byggemeldingstidspunktet.

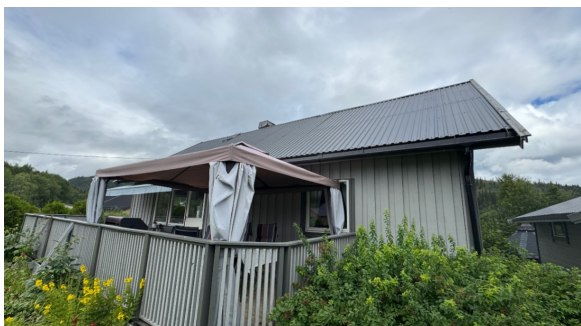
Det mangler snøfangere på hele eller deler av taket, noe som var krav på byggemeldingstidspunktet.

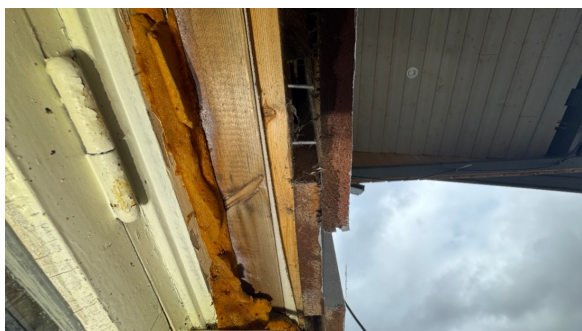
- Det er ingen musesperre i nedre kant av konstruksjon.
- Det er registrert symptom på aktivitet fra skadedyr.

Under befaringen ble det oppdaget spor etter mus (muselort) i knekott og i etasjeskiller, og det er usikkert hvilke skader de kan ha forårsaket i yttervegger og andre lukkede konstruksjoner.

Det er ingen musesperre i nedre kant av konstruksjon.

- Musesperre må etableres.
- Det må foretas tiltak for å lukke avviket.

Det bør utføres nærmere undersøkelser angående hvilke eventuelle skader mus kan ha gjort i vegger.

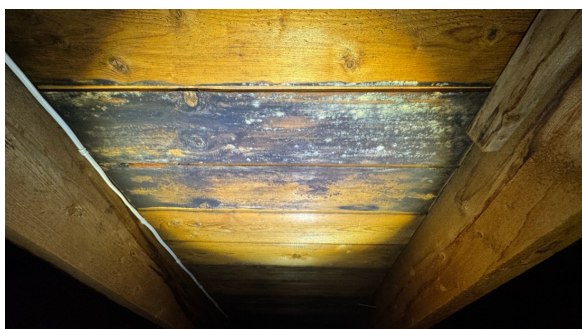
Svertesopp er i all hovedsak skjemmende for utseende og har ikke trenedbrytende egenskaper. Svertesoppen skader derfor ikke boligen fysisk. Svertesoppen oppstår vanligvis på grunn av kondens/varierende temperaturer.

Stedvis svertesopp i takkonstruksjonen.

- Det må foretas tiltak for å lukke avviket.

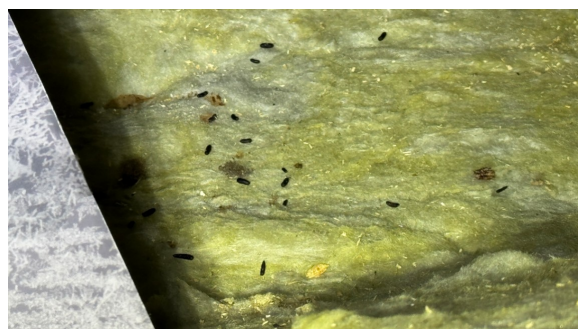
Det er registrert spor etter skadedyr/mus.

Det må utføres nærmere undersøkelser angående eventuelle skader som skadedyr/mus kan ha forårsaket. Ca. kostnadsestimat for utbedring av eventuelle skader mus har forårsaket er umulig før skadens omfang er kartlagt.

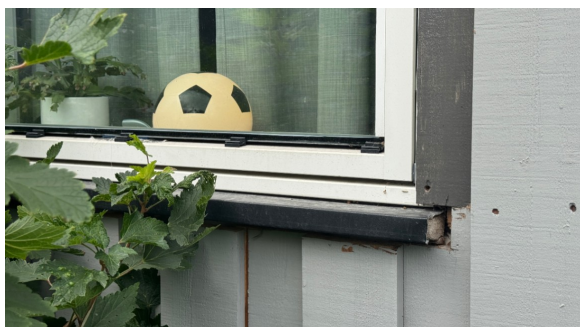
Utvendig beslag/tetningslist i nedkant på vinduet mangler.

Utvendig beslag/tetningslist i nedkant på vinduet på det ene soverommet må monteres.

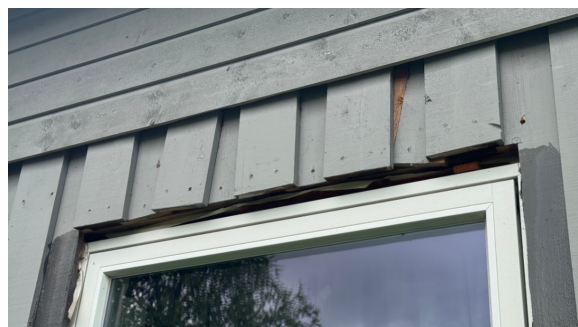
Det er påvist avvik rundt innsettsdetaljer.

Utvendig omramming rundt vinduer må ferdigstilles.

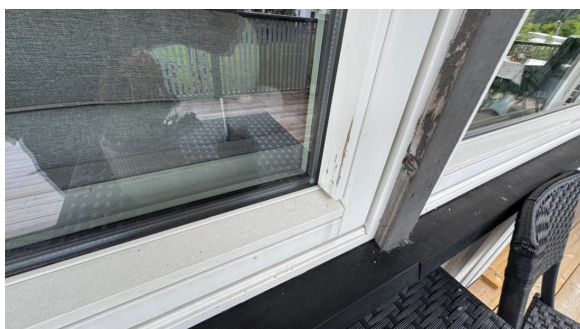
Enkelte vinduer er noe utvendig værslitt.

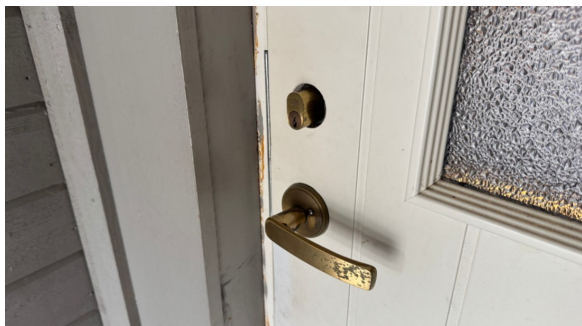
Ytterdøren mangler deksel på låsekassen.

- Tiltak:
- Utvendig overflatebehandling av dører bør påregnes.  
Beslag på låsekasse på inngangsdøren bør monteres.

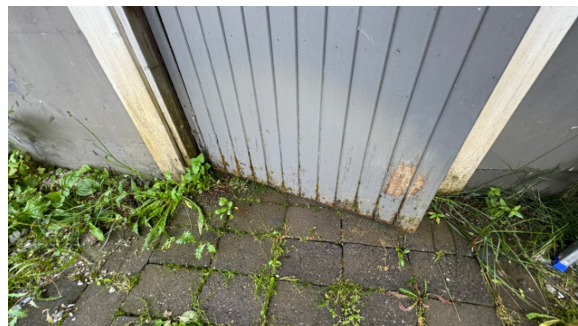
Enkelte dører er utvendig værslitt.

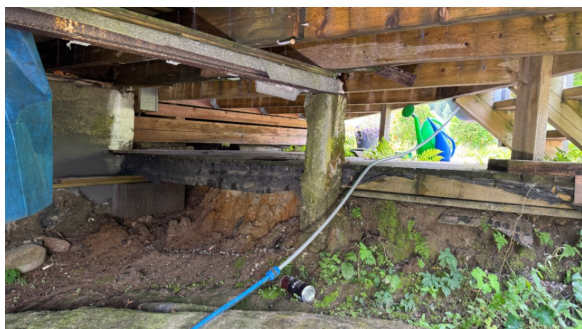
Betongsøyle bør skiftes ut.

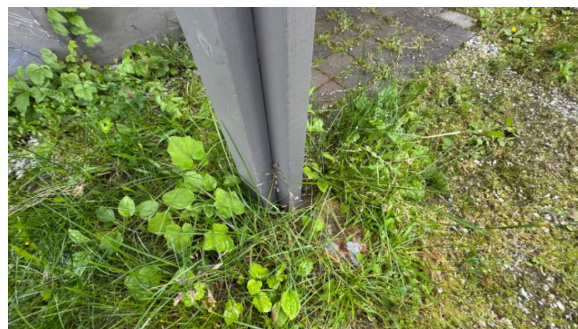
- Balkong/terrasse ligger over innredede boligrom, usikker konstruksjon. Konstruksjonsutforming gir økt fare for skader.
- Det er ikke montert beslag mellom yttervegg og balkong/terrasse.
- Konstruksjonene har skjevheter.

Søyle montert direkte på bakken er løs.

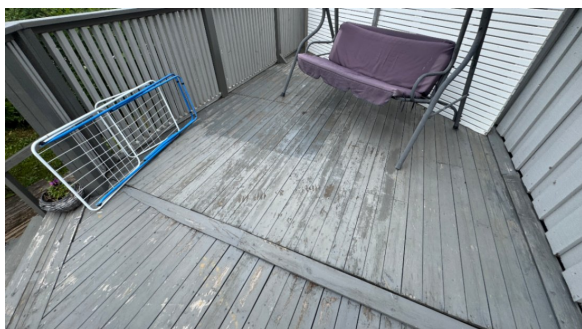
Terrassedekke er værslitt.

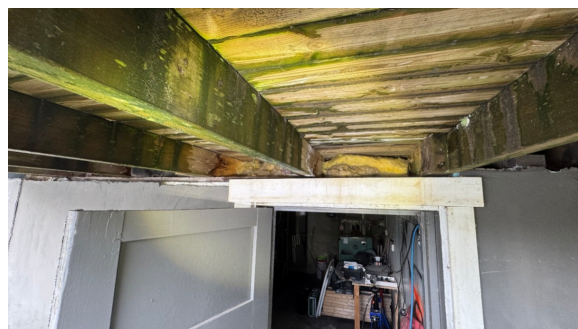
Det er manglende membran/tettesjikt over kjellerrom.

Det må etableres membran/tettesjikt over kjellerrom.

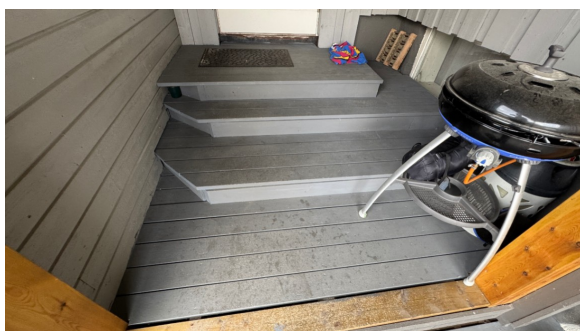
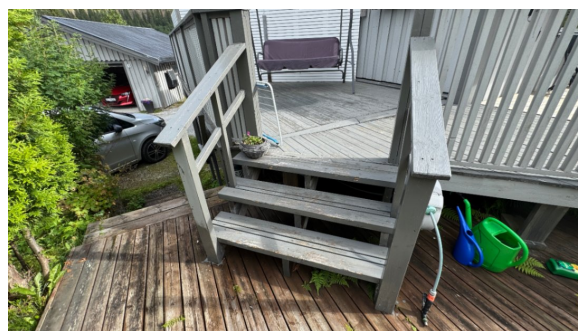
Trappen har noe slitasje.

Overflatebehandling av trapper bør påregnes.

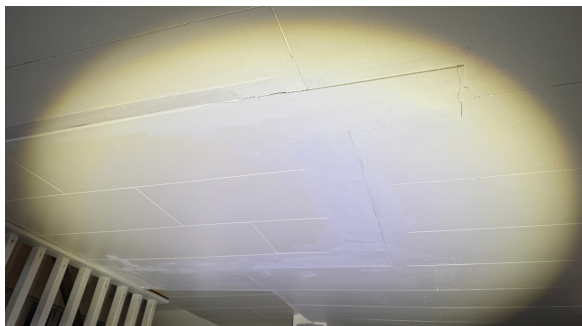
Det er merker i himlingen etter tidligere vegger.

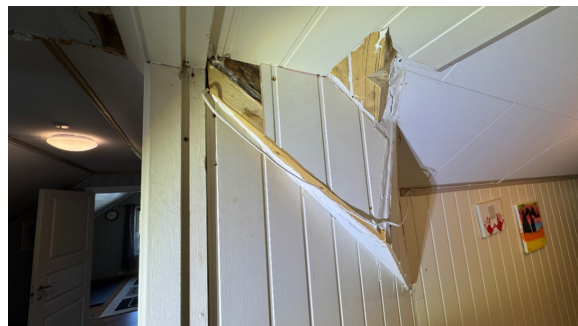
Det er noe ufagmessig utførelse på enkelte overflater.

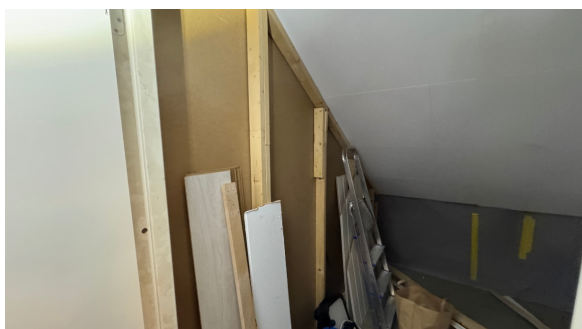
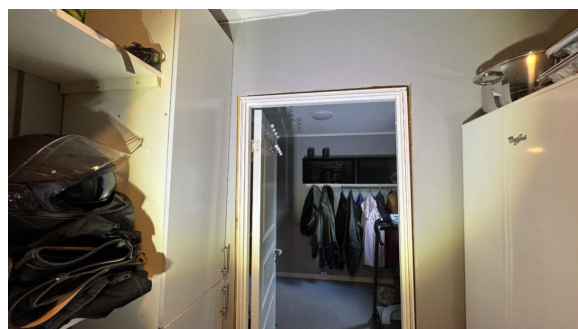
Det er noe gjenstående arbeider.

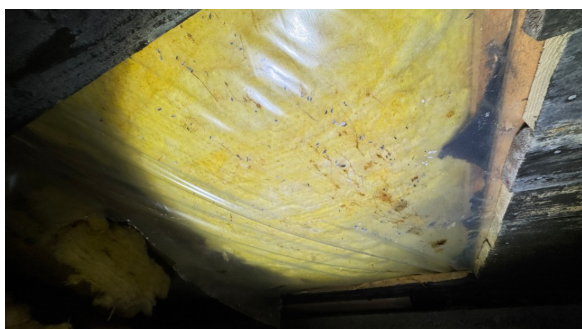
Under befaringen ble det oppdaget spor etter mus i knekott og i etasjeskiller, og det er usikkert hvilke skader de kan ha forårsaket i etasjeskiller. Største målte planavvik er målt i stuen.

Det er registrert spor etter skadedyr/mus i etasjeskiller.

Konstruksjonene må sikres mot aktivitet fra skadedyr/mus.

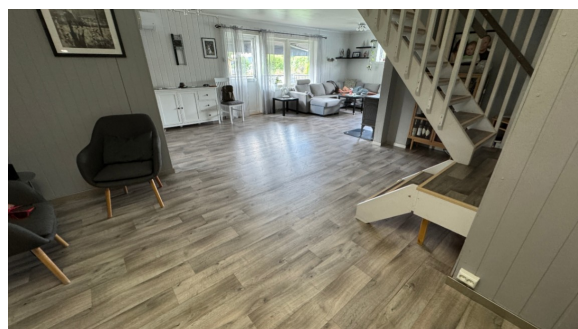
- Målt høydeforskjell på over 20 mm innenfor en lengde på 2 meter. Tilstandsgrad 3 gis med bakgrunn i standardens krav til godkjente måleavvik.
- Målt høydeforskjell på over 30 mm gjennom hele rommet. Tilstandsgrad 3 gis med bakgrunn i standardens krav til godkjente måleavvik.
- Det er registrert symptom på aktivitet fra skadedyr.

Største målte planavvik er målt i stuen.

- Det må foretas tiltak for å lukke avviket.

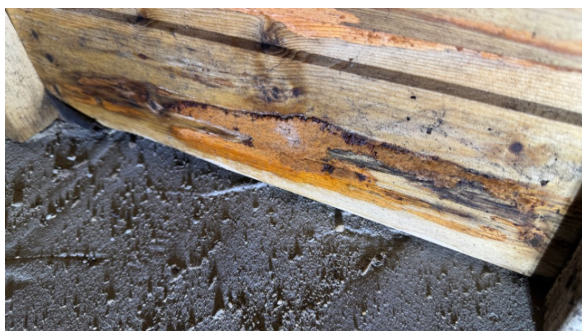
Det er registrert omfattende fuktskader i trepanel i kjellerrom. Det er også registrert soppevekst på panel.

Det er registrert soppevekst på panel i kjelleretasjen.

- Det må foretas tiltak for å utbedre årsak til fukt-/råteskadene samt utbedre råteskadene
- Det anbefales at alt treverk i kjeller fjernes og at kjelleren har mest mulig åpne murkonstruksjoner med god utlufting.
- Det påviste fuktnivå gir grunn til å overvåke konstruksjonen jevnlig for å se utvikling over tid, og eventuelt foreta tiltak for å unngå fuktskader.

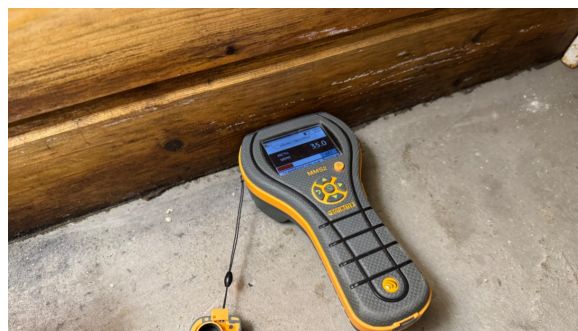
- Det er påvist indikasjoner på noe fuktgjennomtrenging i kjellergulv.
- Det er påvist synlige fukt/råteskader i treverk i underetg./kjeller, hulltaking er derfor ikke nødvendig

Det er målt forhøyede fuktverdier/råteskader i panel.

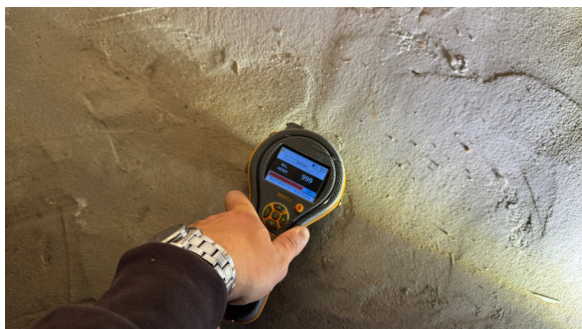
Det er ingen fuktsperre i den støpte sålen.

Det er ingen fuktsperre mot grunnen i den støpte sålen.

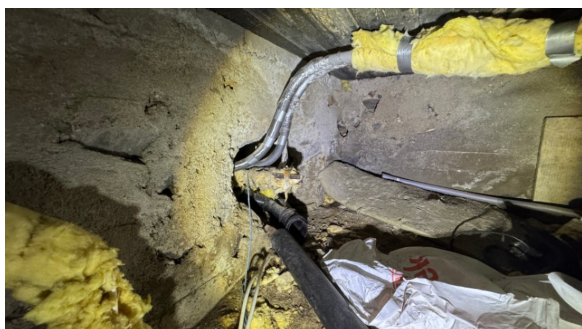
Deler av krypkjelleren har begrenset inspeksjonsmuligheter, kun gjennom et lite hull i grunnmuren.

Nærmere undersøkelser av trange områder anbefales.

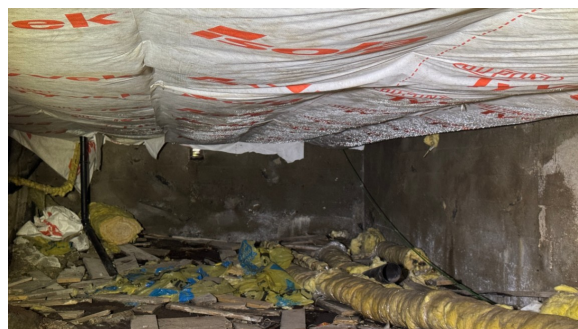
Det er registrert mye kondens/vanndråper i etasjeskille.

- Vær oppmerksom på denne risikoen, overvåk tilstanden og undersøk dette nærmere, helst med hjelp av en fagkyndig.
- Alt av organiske materialer må fjernes.
- Tiltak mot kondensutfordringer må utføres.
- Fuktsperre på bakken bør etableres.

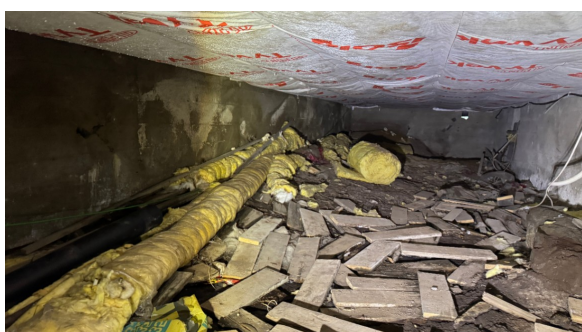
Organiske materialer lagret i krypkjeller er råteskadet.

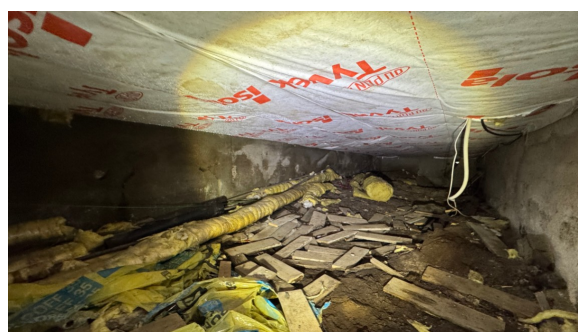
Det er manglende fuktsperre på bakken.

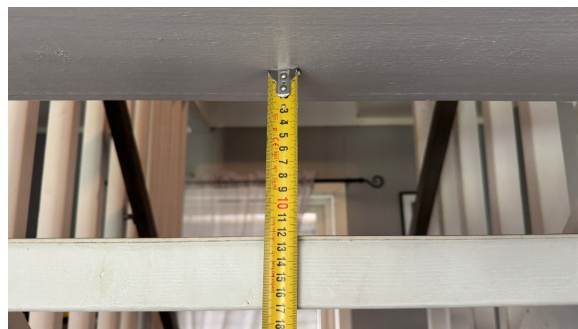
Åpninger mellom trinn i innvendig trapp er større enn dagens forskriftskrav.

- Rekkverk må monteres for å lukke avviket.
- Det er ikke krav om utbedring av åpninger opp til dagens krav.
- Det er ikke krav om utbedring av rekkverkshøyder opp til dagens krav.

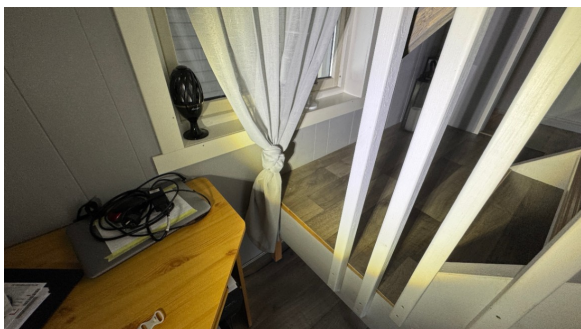
Det er ikke montert rekkverk.

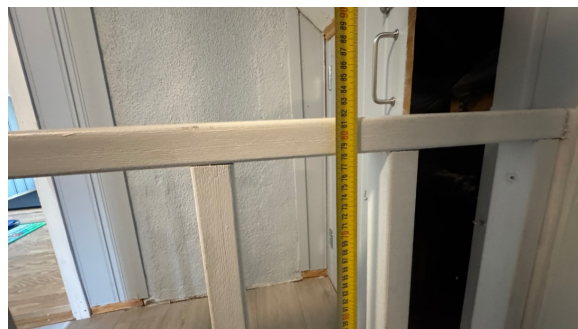
Rekkverkshøyder er under dagens forskriftskrav til rekkverk i trapper.

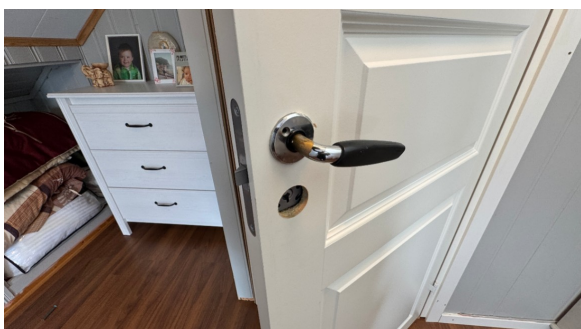
Manglende låsebeslag.

- Det bør foretas tiltak på enkelte dører.

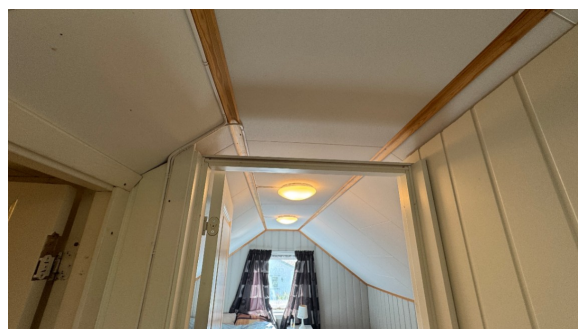
Gjenstående arbeider.

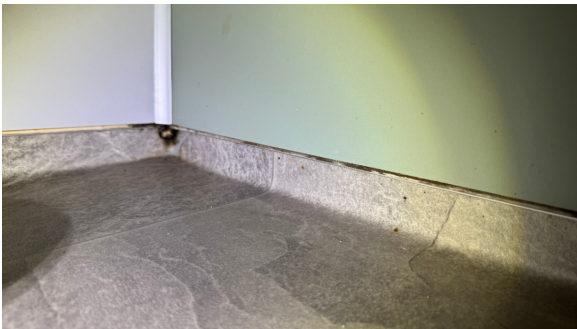
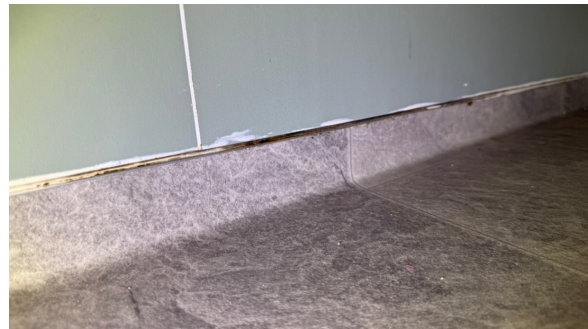
- Selv om svertesopp hovedsakelig er et overflatefenomen, kan kraftig vekst indikere høy fuktighet som igjen kan føre til at råtesopper etableres og forårsake skade på bygningskonstruksjonen.

Det er registrert misfarging og begynnende sopp/muggvekst i dusjsonen.

Det anbefales at området rengjøres for å fjerne eksisterende sopp-/muggvekst, og at bedre ventilasjon etableres i rommet for å sikre tilstrekkelig uttørking etter bruk. Samtidig bør fuger og silikon i hjørnet kontrolleres, og defekt eller slitt fugemasse skiftes ut. Dersom misfarging eller lukt kommer tilbake etter tiltakene, kan det være tegn på skjult fuktskade, og nærmere undersøkelser bør utføres.

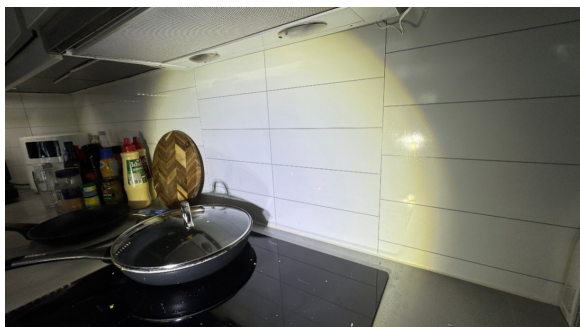
Ufagmessig montering av kjøkkenplater.

Umiddelbare tiltak ansees ikke som nødvendig da avviket kun er av estetisk karakter.

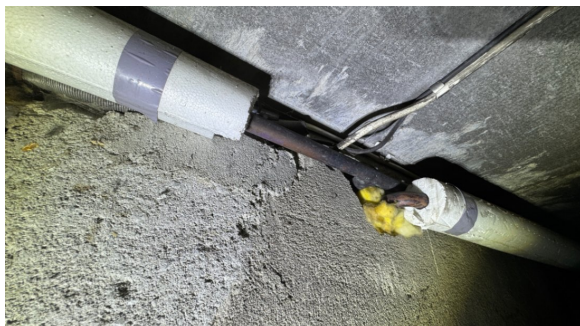
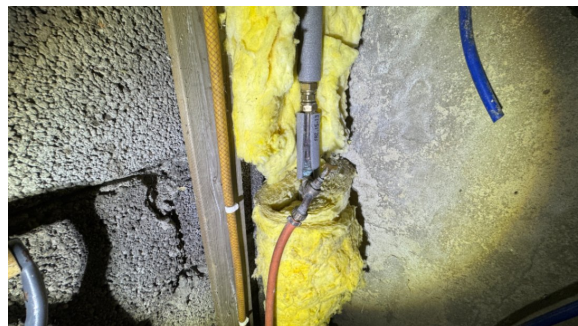
- Mer enn halvparten av forventet brukstid er passert på innvendige vannledninger.
- Det er påvist at vannrør som er utsatt for kulde har mangelfull isolering.

Det er påvist at vannrør som er utsatt for kulde har mangelfull isolering.

- Vannrør må isoleres i kalde rom.
- Det er ikke behov for utbedringstiltak siden anlegget fungerer i dag, men ut ifra alder kan skader plutselig oppstå på eldre anlegg.

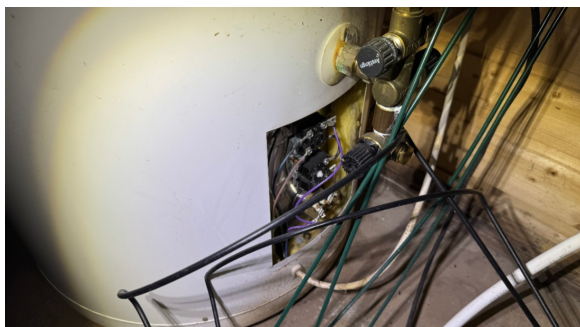
Deksel til varmekolbe er ikke tilfredsstillende festet.

Utskiftning av varmtvannsbereder må påregnes på sikt, tidspunktet for dette er umulig å si.

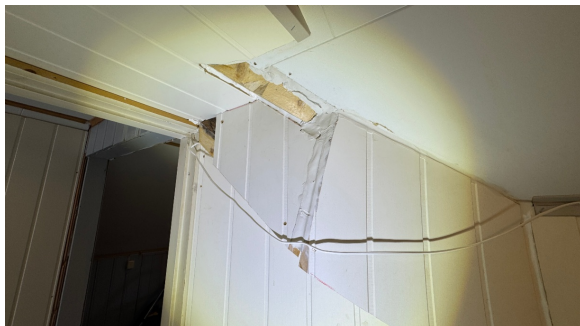
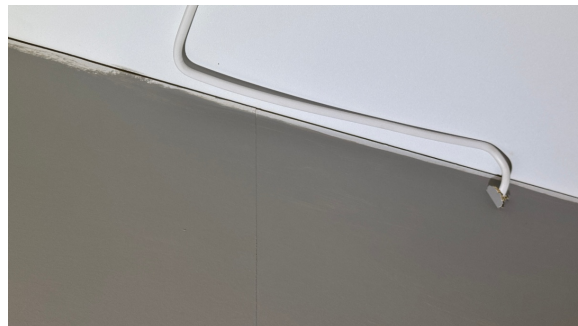
Kabler er ikke tilfredsstillende festet.

Kostnader for utbedring av eventuelle avvik etter kontroll må påregnes.

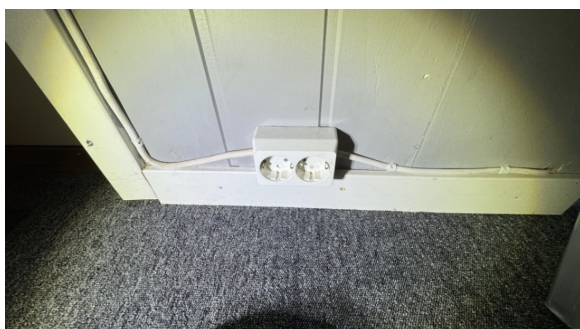
Det er registrert ufagmessig arbeid på det elektriske anlegget.

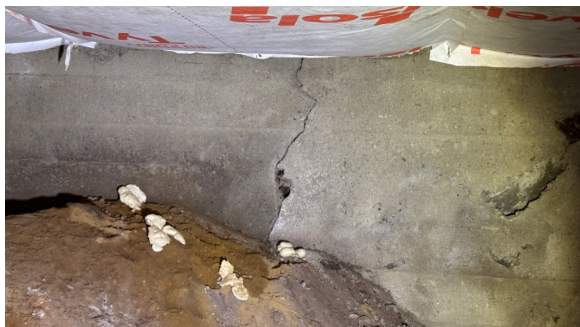
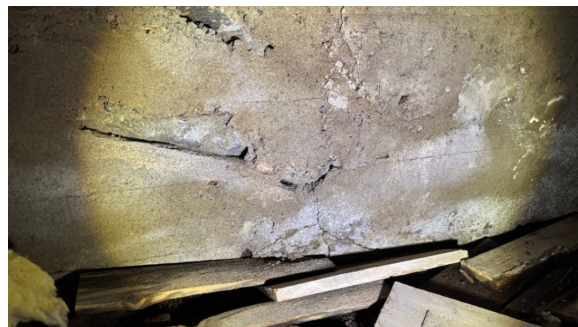
Grunnmuren har sprekkdannelser.

På generelt grunnlag bør sprekker og riss i muren tettes.

Nærmere undersøkelser av hele grunnmuren anbefales.

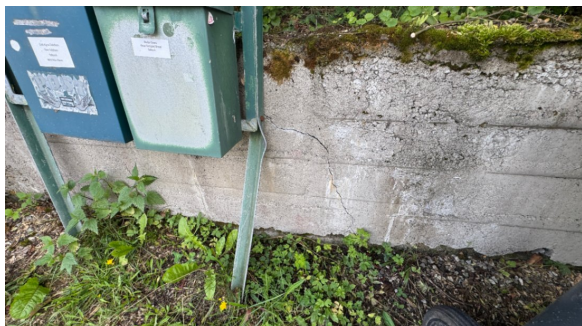
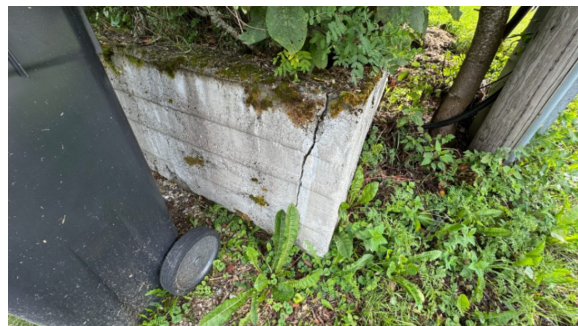
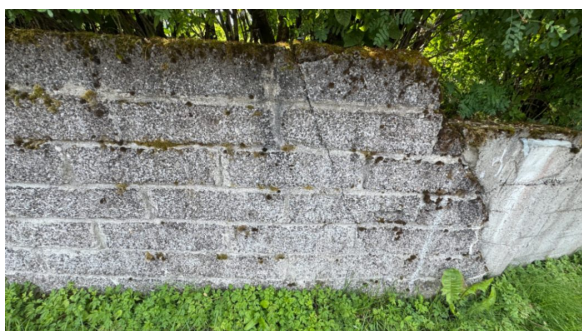
- Det er påvist større sprekker og/eller skjevheter i muren.

Det er påvist sprekker i forstøtningsmuren.

- Påviste skader må utbedres.

Sprekker i forstøtningsmuren bør utbedres.
