Tilstandsrapport

Enebolig

Stasjonsgata 25 A, 4580 LYNGDAL

Befaringsdato: 14.01.2025

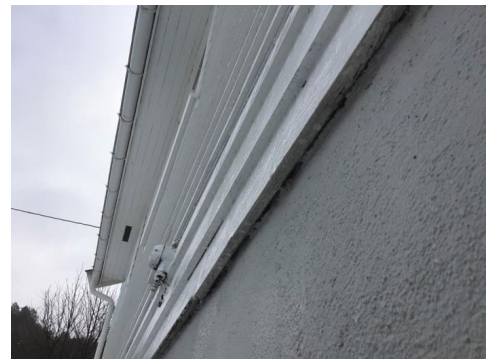
Vurdering av avvik:

Mangelfull lufting bak kledning

- Lokal utbedring må utføres.

Det bør foretas tiltak for å forbedre luftingen bak kledning samt etablering av muse band i nedre deler av konstruksjonen.

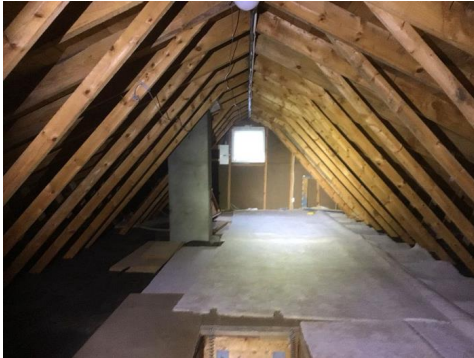
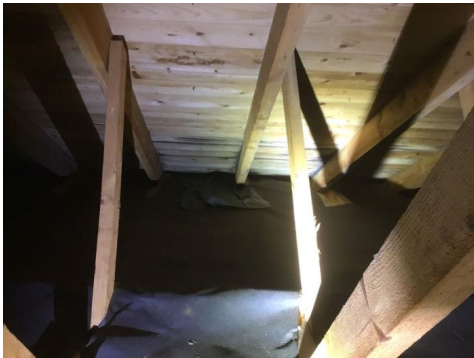
-Det er begrenset/dårlig ventilering av takkonstruksjonens, isolasjonen ligger ut til tak i nedkant og det mangler ventil i gavler
-Det er registrert symptom på fukt i undertaket

Begrenes lufting i nedkant tak, fukt merker i takbord

-Lufting/ventilering bør forbedres med etablering av luftespalte nedkant tak, som vil forbedre luftsirkulasjonen av kaldt loft betraktelig.
-Det anbefales å etablere minst en ventil i hver gavlvegg for sirkulasjon av luft på kryploft.
-Det bør gjennomføres ytterligere undersøkelser av fukt i yttertakk

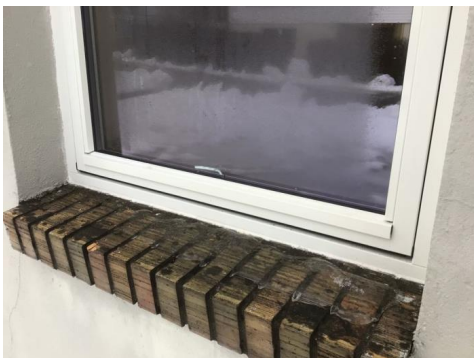
- Det er avvik:
 - På kjellervinduer i mur er det ikke sålebeslag under vinduer.
 - Dette kan påføre vinduene store fukt belastninger ved opptrekk av fukt via mur, som videre kan medføre fuktskader på vinduskarmer

Vindu i murvegg

- Tiltak:
 - Det bør gjøres tiltak på vinduer i mur

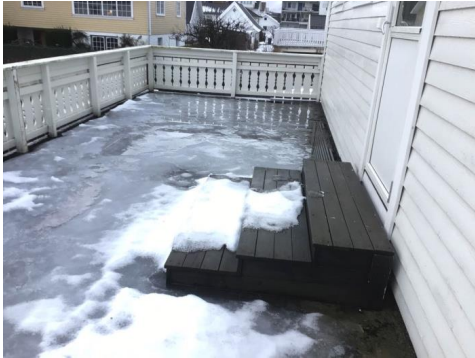
- Det er avvik:
 - Rekkverket er for lavt i forhold til dagens forskrift til rekkverkshøyder. Rekkverket fremstår med værslitasje og har behov for vedlikehold. Rekkverkshøyde ca 88 cm, dagens forskrift er 100cm.

- Tiltak:
 - Det er ikke krav om utbedring av rekkverkshøyde opp til dagens forskriftskrav.

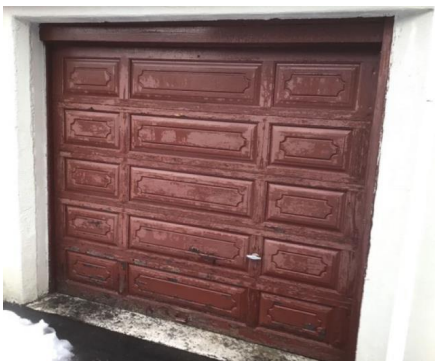
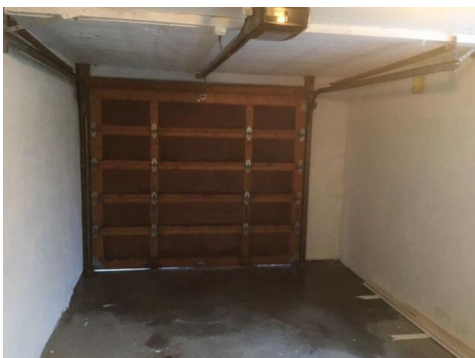
-Garasje port med sprekker/skader og slitasje i treverket
- Fukt/vann inntrengning, sprekker i tak

- Tiltak på porter bør gjøres på grunn av slitasje og elde
- Det må gjøres tiltak for å stoppe fukt/vanninntrengning i garasje

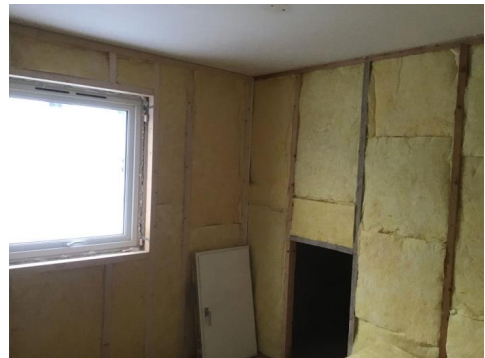
Et rom i kjelleren under oppussing

Noe oppgraderinger/fornyng av enkelte overflater bør beregnes.

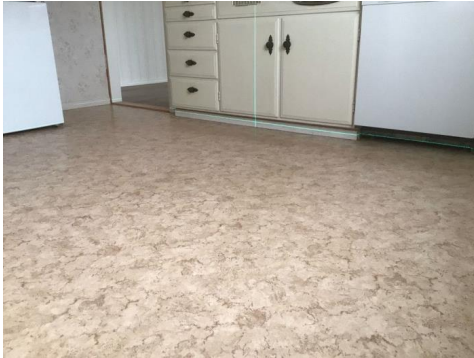
- Målt høydeforskjell på over 30 mm gjennom hele rommet.
Tilstandsgrad 3 gis med bakgrunn i standardens krav til godkjente måleavvik.

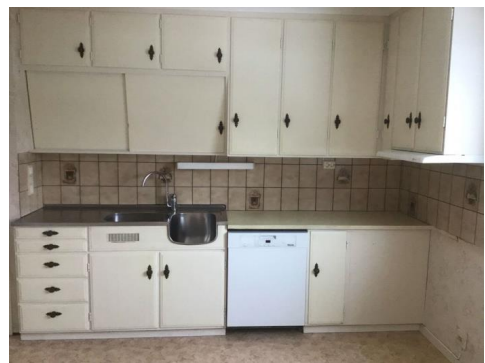
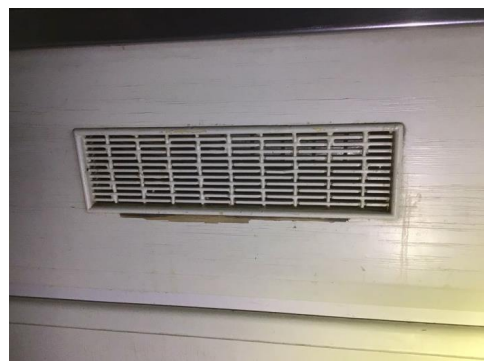
- Det er påvist skader på overflater/kjøkkeninnredning utover normal slitasjegrad.

- Det må påregnes lokal utbedring/utskiftning.

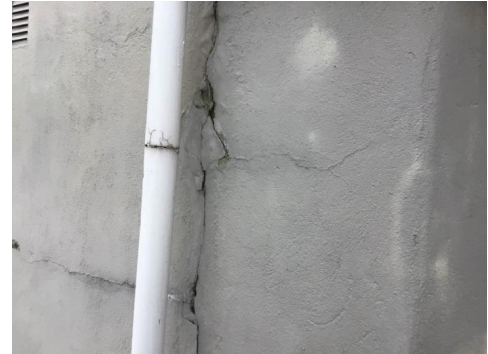
- Grunnmuren har sprekke-dannelser.

- Lokal utbedring må utføres.
