Stasjonsgata 25A, 4580 LYNGDAL

**Lyngdal - Oppgradert enebolig
med svært sentral beliggenhet i
sentrum! Solrikt og barnevennlig!**

Befaringsdato: 14.01.2025 Rapportdato: 22.01.2025 Oppdragsnr.: 20755-1204 Referansenummer: FK6418

Autorisert foretak: KE Takst AS Sertifisert Takstingeniør: Karl Henry Englund Vår ref:

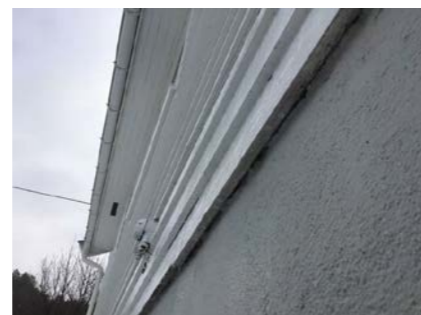
Mangelfull lufting bak kledning

Det bør foretas tiltak for å forbedre luftingen bak kledning samt etablering av muse band i nedre deler av konstruksjonen.

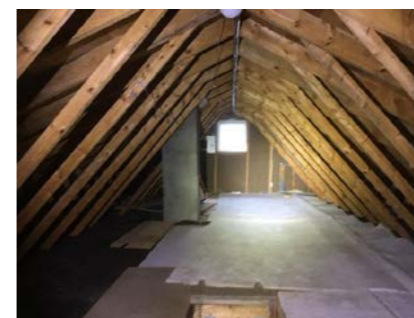
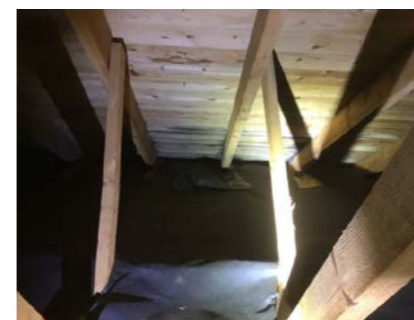
Takkonstruksjon/Loft

-Det er begrenset/dårlig ventilering av takkonstruksjonens, isolasjonen ligger ut til tak i nedkant og det mangler ventiler i gavler
-Det er registrert symptom på fukt i undertaket

Begrenset lufting i nedkant tak, fukt merker i takbord

-Lufting/ventilering bør forbedres med etablering av luftespalte nedkant tak, som vil forbedre luft sirkulasjonen av kaldt loft betraktelig.
-Det anbefales å etablere minst en ventil i hver gavler vegg for sirkulasjon av luft på kryp loft.
-Det bør gjennomføres ytterligere undersøkelser av fukt i yttertaket

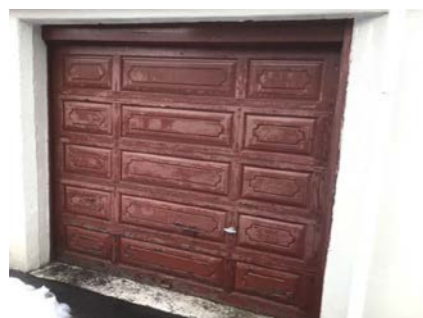
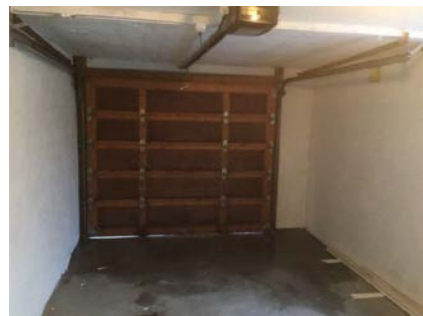
- Det er avvik:
- Garasje port med sprekker/skader og slitasje i treverket
- Fukt/vann inntrengning, sprekker i tak

- Tiltak:
- Tiltak på porter bør gjøres på grunn av slitasje og elde
- Det må gjøres tiltak for å stoppe fukt/vanninntrengning i garasje
