Tilstandsrapport

Enebolig

Dalseidvegen 32, 5722 DALEKVAM

Befaringsdato: 05.02.2025

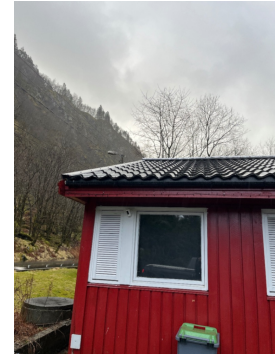
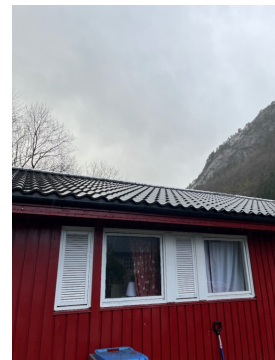
! TG 3 Nedløp og beslag

Renner og nedløp med ukjent alder, som er fremstår med noe slitasje. Nedløp ført til bakken og til rør i bakken.

- Det mangler snøfangere på hele eller deler av taket, men det var ikke krav om dette på byggemeldingstidspunktet.
- Mer enn halvparten av forventet brukstid er passert på renner/nedløp/beslag.
- Takrenner/nedløp har store lekkasjer.

Punktvis lekkasjer og feilt fall på renner.

Det må påregnes oppgradering av renner

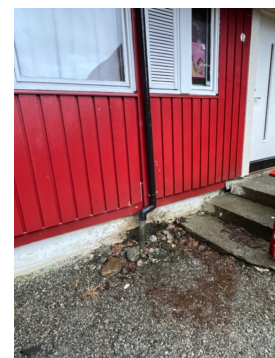
! TG 2 Veggkonstruksjon

Kledning avsluttes lokalt tett mot bakke og er utsatt for fuktopptrekk.

- Det er påvist spredte råteskader i bordkledningen.

- Råteskadet trekledning må skiftes ut.

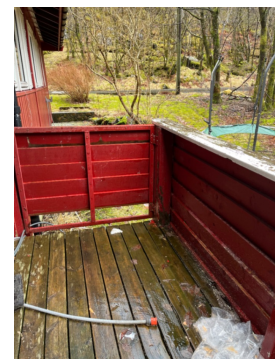
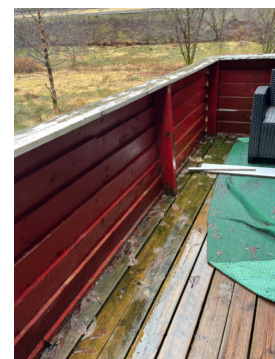
! TG 3 Utvendige trapper

Sprekker i mur.

- Rekkverk må monteres for å lukke avviket.

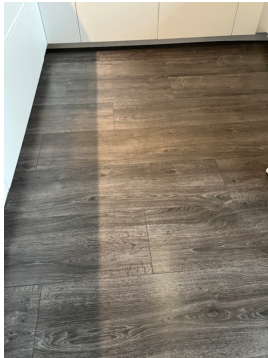
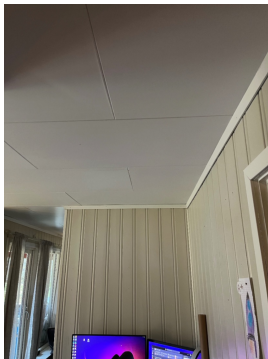
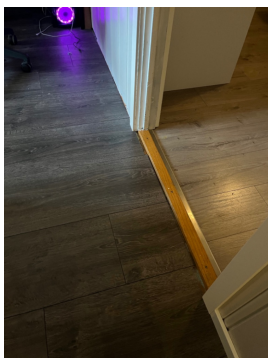
TG 3 Etasjeskille/gulv mot grunn

Etasjeskille i trebjelkelag fra byggeår er kontrollert for knirk og nedbøyning. Horisontalt avvik målt med laser.
Resultatet tilfredsstillende ikke dagens krav til avvik.

- Målt høydeforskjell på over 30 mm gjennom hele rommet.
Tilstandsgrad 3 gis med bakgrunn i standardens krav til godkjente måleavvik.

Nærmere utredning av årsak anbefales, estimat gjelder dette.

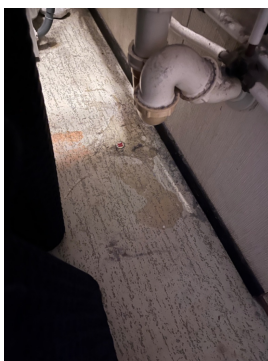
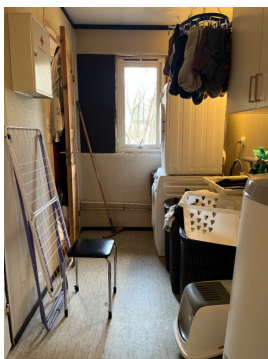
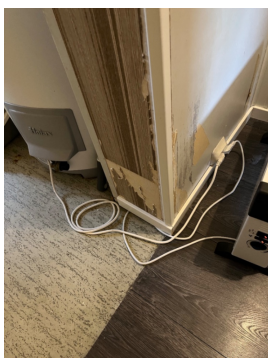
TG 2 Tilliggende konstruksjoner våtrom

Det er foretatt fuktmåling i synlig bunnsvill i våtsonen med noe forhøyet verdi

Forhøyet fuktverdi målt.

Jevnlig tilsyn anbefales.

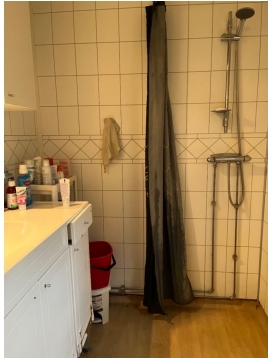
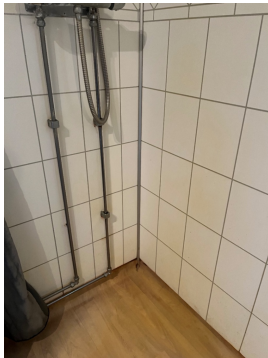
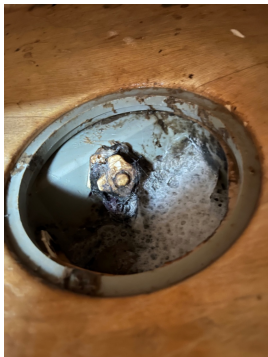
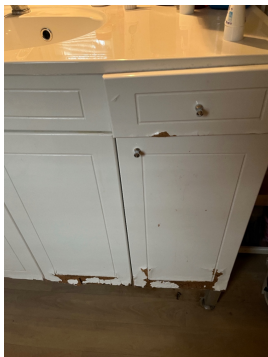
! TG2 Tilliggende konstruksjoner våtrom

Det er foretatt fuktmåling flere steder i våtsonen med høye fuktværdier i synlig treverk.

- Gjennomføre ytterligere undersøkelser og foreta utbedring av skade.

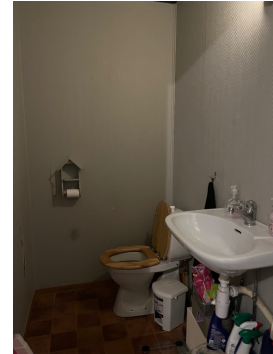
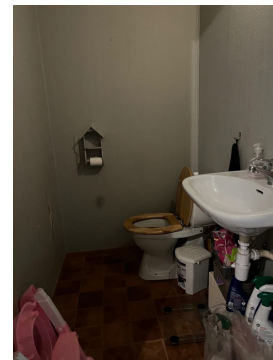
! TG 2 Vannledninger

- Tidspunkt for utskiftning av vannledninger nærmer seg.
- I forbindelse med oppgradering av våtrom vil det være naturlig med utskiftning av rør.
