Enebolig
Flatbyvegen 22
2022 Gjerdrum

Boligens tekniske tilstand:

Takstmann

Dato: 17/03/2025

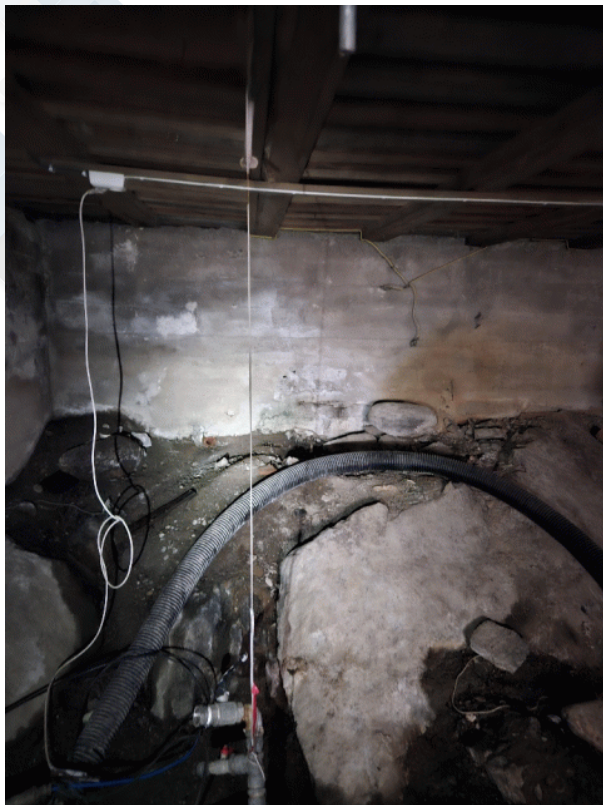
På befaringsdagen ble det avdekket fuktinnslag på kjellerdekket i krypekjeller som er fra vannårer i fjell/terreng. TG3

På befaringsdagen ble det avdekket fuktinnslag på kjellergulvet som er fra vannårer i fjell/terreng. TG3 Det anbefales at det gjøres tiltak som å legge drensrør for å lede overvann vekk fra betongdekket og montere fuktsikring mot yttervegg.

Det ligger ikke fuktsperre (plast) mot grunn, dette anbefales å etabler da etasjeskille kan være fuktutsatt. TG2

Det ble utført fuktsøk på tilfeldig utvalgte steder på yttervegger hvor det avdekkes høye fuktverdier. TG2

TAKSTMANNENS VURDERING VED TG3:	
1.1	Byggegrunn, fundamenter, grunnmur, drenering og sikring mot vann og fuktighet
	<p>Grunnmur har stedvis små sprekker og har passert mer enn sin forventet levetid, derfor satt tilstandgrad TG2.</p> <p>På befaringsdagen ble det avdekket fuktinnsig på kjellerdekket i krypekjeller som er fra vannårer i fjell/terreng. TG3</p> <p>En skal være oppmerksom på at drenering er en bygningsdel som har naturlig aldersmessig slitasje med en forventet levetid. Se estimert kostnad under punkt 1.2</p>

1.2	Krypekjeller
	<p>Det ligger ikke fuktsperre (plast) mot grunn, dette anbefales å etableres da etasjeskille kan være fuktutsatt. TG2</p> <p>Det er synlig saltutslag på nedre del av vegger. TG2</p> <p>Det ble utført fuktsøk på tilfeldig utvalgte steder på yttervegger hvor det avdekkes høye fuktverdier. TG2</p> <p>På befaringsdagen ble det avdekket fuktinnsig på kjellergulvet som er fra vannårer i fjell/terreng. TG3 Det anbefales at det gjøres tiltak som å legge drenerør for å lede overvann vekk fra betongdekket og montere fuktsikring mot yttervegg.</p> <p>Det er ikke tilstrekkelig tett rundt kjellervinduer. TG3 Utbedring må påberegnes i nær fremtid.</p> <p>Estimert kostnad er ment å være orienterende for denne type arbeid. Denne rapporten må ikke oppfattes som et pristilbud på utbedring. Endelig pris på utbedring får man først hvis det innhentes pristilbud fra håndverkerfirmaer.</p> <p>Takstmannens prisvurdering ved utskiftning antas mer enn Kr. 300 000</p>

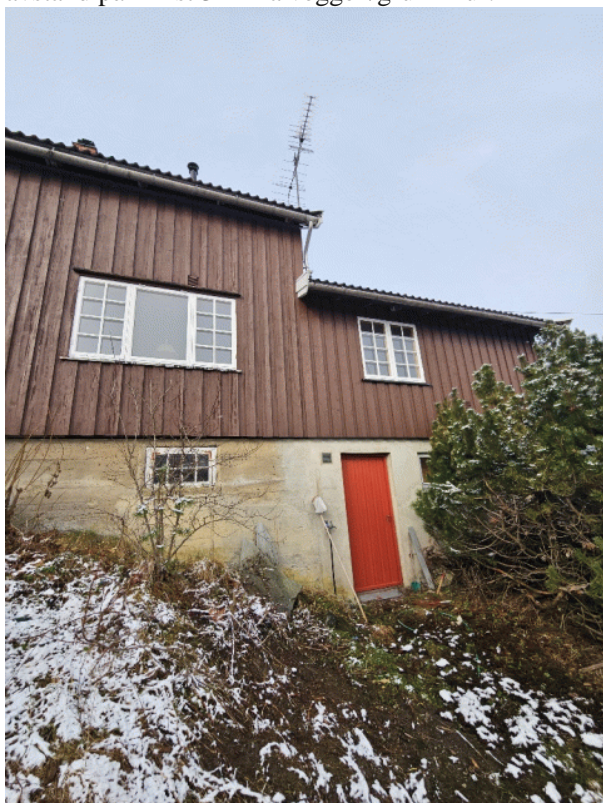
**TG 3** 1.3 Terrenghforhold

Fall fra grunnmur vurderes ikke som tilstrekkelig.

Det er viktig at terrenget har hellingsgrad ut fra grunnmuren. Overflatevann skal hurtigst mulig vekk for å unngå unødige fuktbelastninger på utvendig fuktsikring og drenering.

Merknader: Overflatevann skal ikke renne mot vegg/grunnmur. Fallet ut fra bygningen skal være minimum 1:50 i en avstand på minst 3 m fra veggen/grunnmur.

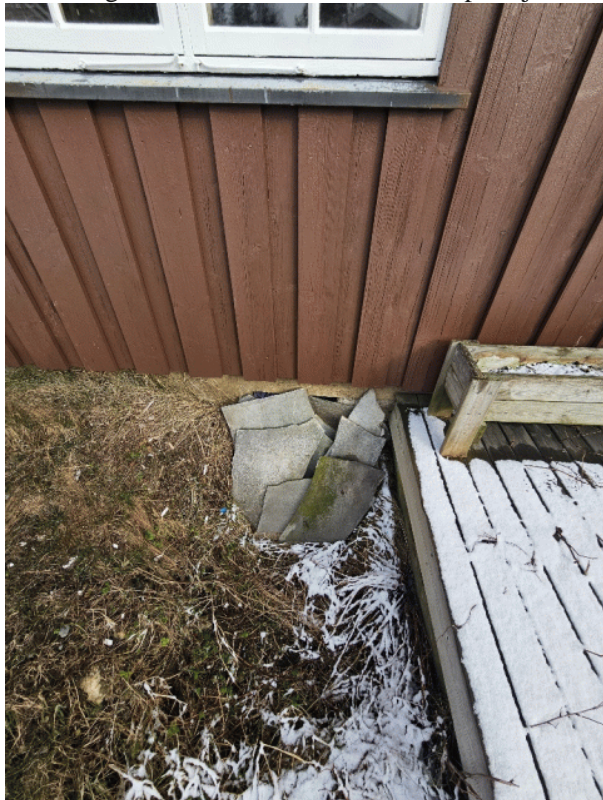
TG 2 2.1 Yttervegger

Det er påvist skader, sprekker og råteskade på kledningen.

Deler av panelbord har mye tørrsprekker. TG2 Noe av panelbordene har behov for utskifting i nær fremtid.

TAKSTMANNENS VURDERING VED TG2:	
2.1	Yttervegger
	Det er ikke luftespalte under ytterkledningen. TG2 Deler av panelbord har mye tørrsprekker. TG2 Noe av panelbordene har behov for utskifting i nær fremtid. Ytterkledning er fra 1928 og har passert mer enn halvparten av sin forventet levetid. TG2 Ytterkledning har behov for vask og behandling i nær fremtid. TG2

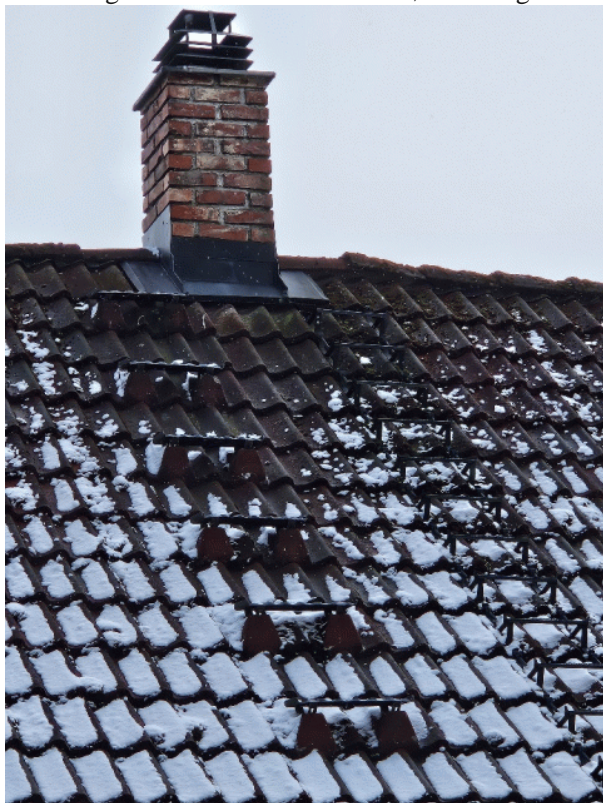
TG 2 4.1 Takkonstruksjon, takteking og skorstein over tak

- Det er påvist svanker/svai i mønet.
- Det er ikke påvist nevneverdige fuktskjolder.
- Det er ikke påvist råteskade eller skadedyr.
- Det er påvist ventilering/lufting.

Takrenner og nedløp i sink fra 1980-81.
Det er ikke registret noen vesentlige nedbygninger.
Takrenner og nedløp har passert mer enn sin forventet levetid. TG2

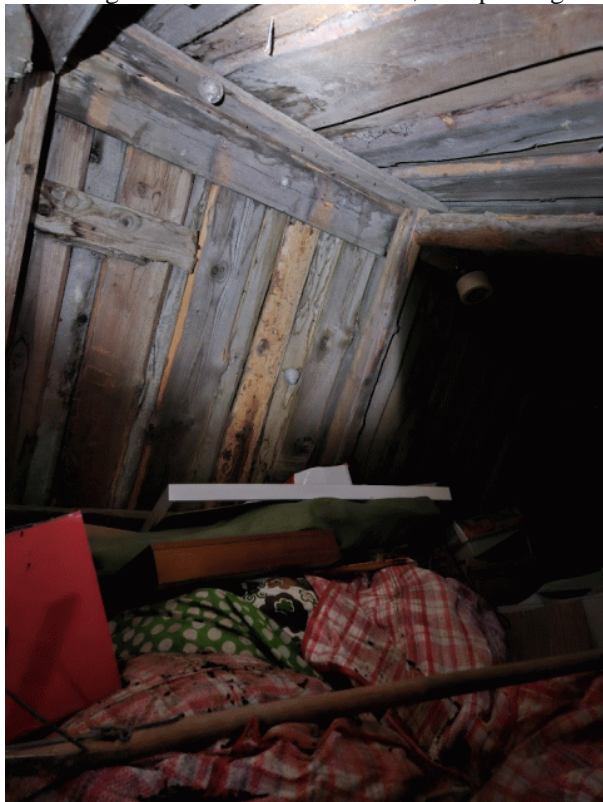
TG 2 4.2 Undertak, lekter og yttertekking (taktekkingen)

Det er noe fuktskjolder på undertaket og på skorstein, fuktskjolder antatt fra eldre dato. Fuktskjolder ble ikke fuktsøkt grunnet at krypeloft ikke har gangbart gulv. TG2

Brannmur i begge etasjer har noe riss sprekker. TG2

4.2	Undertak, lekter og ytterteking (taktekingen)
	Det er noe fuktskjolder på undertaket og på skorstein, fuktskjolder antatt fra eldre dato. Fuktskjolder ble ikke fuktsøkt grunnet at krypeloft ikke har gangbart gulv. TG2 Det mye museekskremer på loftet og noe gamle vepsebol i takmøne. TG2 Brannmur i begge etasjer har noe riss sprekker. TG2 Peisovner fremstår i grei stand, grunnet alder settes tilstandsgrad TG2 Det er ikke fremlagt dokumentasjon på utført feiing, dette anbefales å får utført.

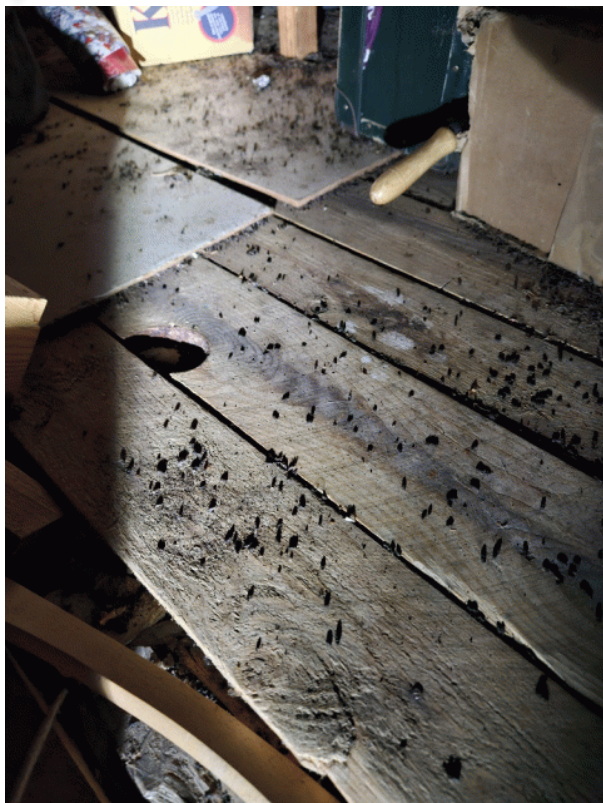
TG 2 5.1 Loft (konstruksjonsoppbygging)

Det er fuktskjolder stedvis i undertaket, fuktskjoldene ser ut til å være av eldre dato. TG2

Fuktskjoldene ble ikke fuktmålt, grunnet begrenset tilkomst. TGIU Ytterligere undersøkelser må gjøres.

Det settes også tilstandgrad TG2, grunnet alder.

5.1	Loft (konstruksjonsoppbygging)
	Det er fuktskjolder stedvis i undertaket, fuktskjoldene ser ut til å være av eldre dato. TG2 Fuktskjoldene ble ikke fuktmålt, grunnet begrenset tilkomst. TGIU Ytterligere undersøkelser må gjøres. Det er mye museekskremer på loftet og vepsebol på begge sider av yttervegg. TG2 Det settes også tilstandsgrad TG2, grunnet alder.

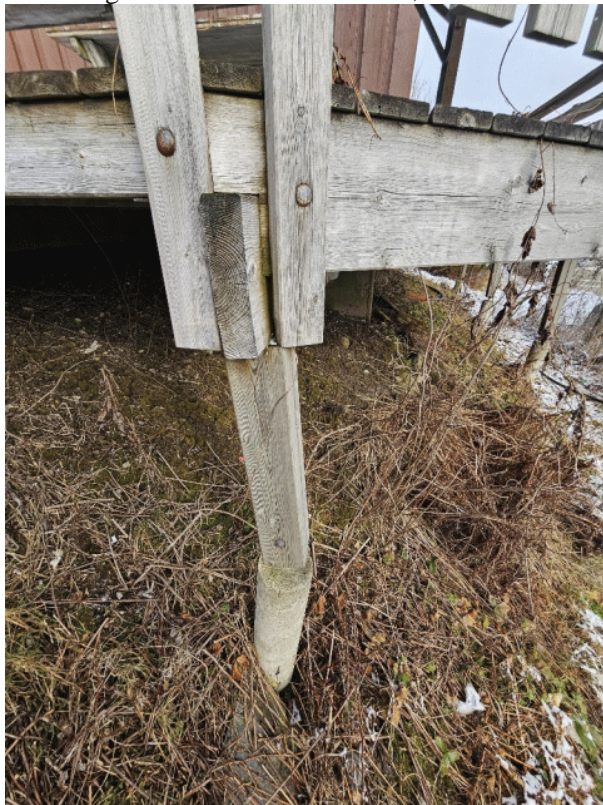
TG 3 6.1 Balkonger, verandaer og lignende

Det er påvist skader, slik som avskalling, deformasjoner, riss, sprekker, råteskader og/eller rust på overflater.

Det er tørrsprekker på terrassebord, terrassebord har behov for vask, behandling og vedlikehold i nær fremtid. TG2

6.1	Balkonger, verandaer og lignende
	<p>Det er tørrsprekker på terrassebord, terrassebord har behov for vask, behandling og vedlikehold i nær fremtid. TG2</p> <p>Rekkverkshøyde er ikke tilstrekkelig høyt, kravet var 90cm på oppførings tidspunktet. TG2</p> <p>Det mangler rekkverk og håndrekke i trapp opp til vaskerommet.</p> <p>Provisorisk trapp opp til inngangsparti, det anbefales det å få etablert en godkjent trapp i nær fremtid. TG3</p> <p>Det mangler deler av rekkverk på terrasse. TG3 Det anbefales å montere rekkverk før terrasse tas i bruk.</p> <p>Bjelkelag under terrasse har vridt seg og forankring til understøtter har vesentlige skeivheter som vil forverre seg med tid. TG3 Ytterligere undersøkelser må gjøres.</p> <p>Estimert kostnad er ment å være orienterende for denne type arbeid. Denne rapporten må ikke oppfattes som et pristilbud på utbedring. Endelig pris på utbedring får man først hvis det innhentes pristilbud fra håndverkerfirmaer.</p> <p>Takstmannens prisvurdering ved utskiftning antas mellom Kr. 25.000.- og 50.000.-</p>

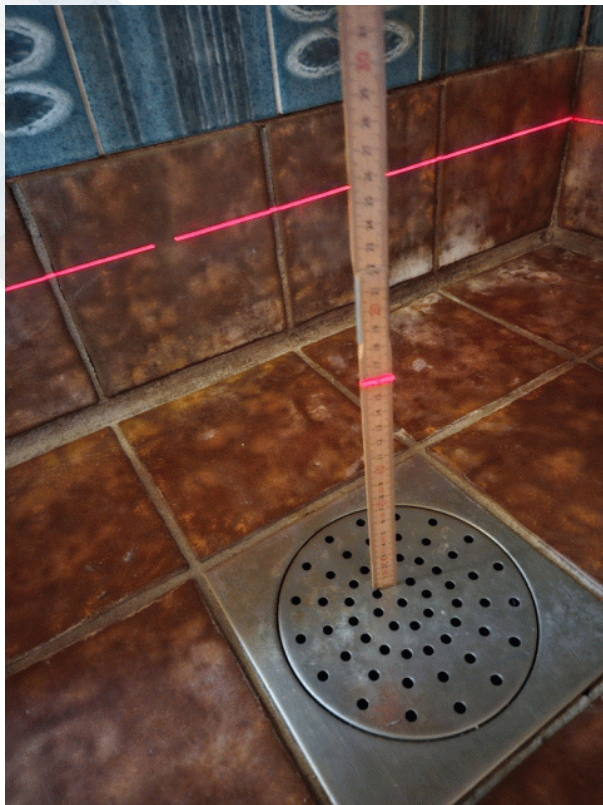
7.1 Bad i 1.etasje

Det er påvist flekker eller andre skader.

Det ble utført en enkelt test av overflatene, der det registreres ikke tilfredsstillende fall på gulv og til sluk. TG2 (Ikke ett krav på oppførings tidspunktet), Gulvfliser har aldersslitasje og fliser på gulv har passert mer enn halvparten av sin forventet levetid. TG2

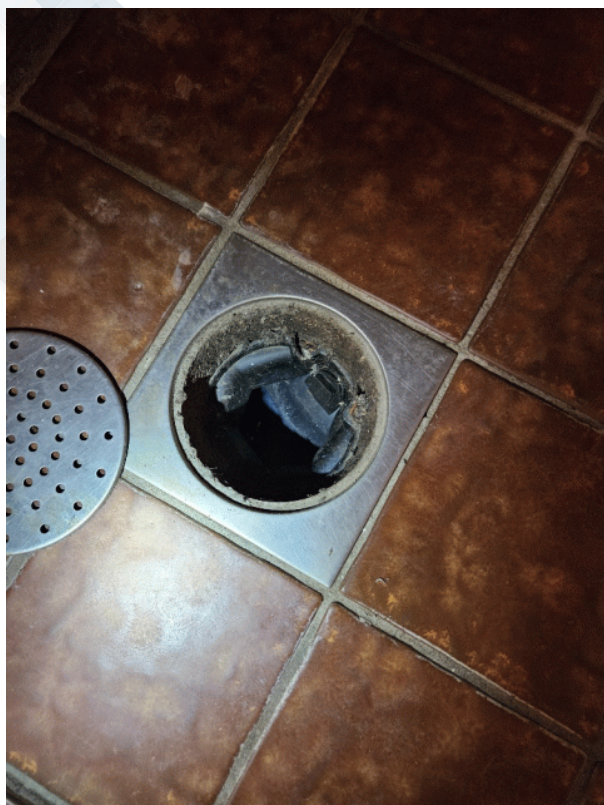
TG 2 7.1.3 Membran, tettesjiktet og sluk

Det er påvist avvik i forhold til sluk, rørgjennomføringer, mansjetter eller klemring.

Membranen ligger skjult i konstruksjonen og kan ikke undersøkes uten å gjøre destruktive inngrep ved å demontere fliser. Viktig å merke seg at membran er en bygningsdel som har en naturlig slitasje over tid med en forventet levetid. Fuksøk inne på flislagte våtrom blir ikke utført da det vil gi uklare indikasjoner på om fukten ligger mellom fliser og membran eller under membranen.

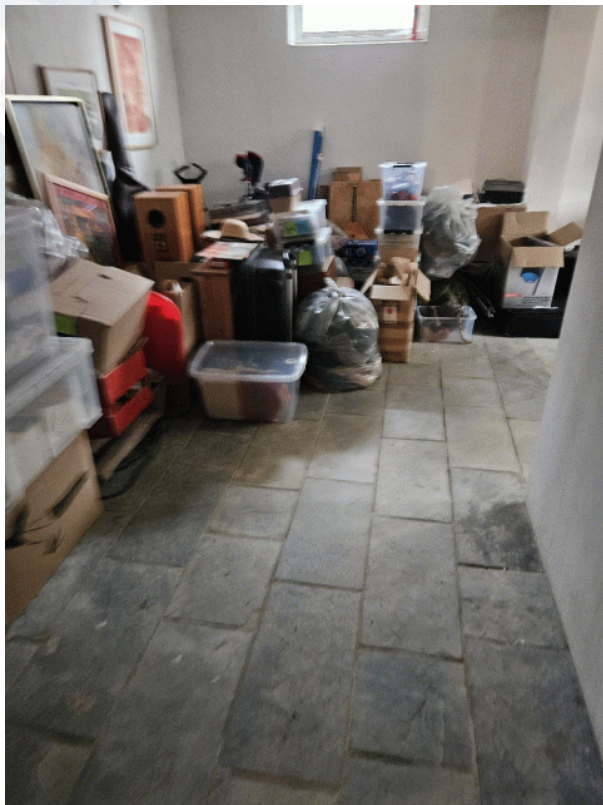
**TG 2** 9.1.2 Gulvets overflate

Det ble utført en fuktsøk på tilfeldige utvalgte steder der det avdekkes forhøyde fuktverdier. Det er en indikasjon på at støpt fundament ligger direkte på grunn uten tettesjiktet under fundament. TG2

9.1.2	Bod med trapp, innredet rom og multrom Gulvets overflate
	Det ble utført en fuktsøk på tilfeldige utvalgte steder der det avdekkes forhøyde fuktverdier Det er en indikasjon på at støpt fundament ligger direkte på grunn uten tettesjiktet under fundament. TG2 Flisegulvet fremstår i grei stand, men fliser har passert mer enn sin forventet levetid. TG2

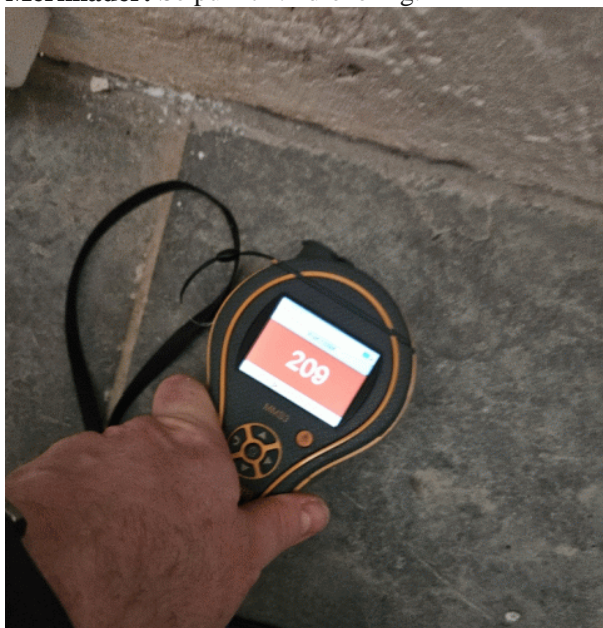
TG 2 9.1.3 Fuktmåling og ventilasjon

På befaringsdagen ble det ikke boret hull for å måle fukt i yttervegg mot terreng, grunnet at vegger er av betong. Det ble utført fuktsøk på tilfeldig utvalgte steder på betonggulvet og yttervegger hvor det avdekket høye fuktverdier. Dette er en indikasjon på at det ikke ligger tettesjikt under støpt fundament og at det er dreneringsvikt. Ytterligere undersøkelser må gjøres. Det er ikke tilstrekkelig veggventiler. Se punkt 10.3. TG2

9.1.3	Bod med trapp, innredet rom og multrom Fuktmåling og ventilasjon
	Det ble utført fuktsøk på tilfeldig utvalgte steder på betonggulvet og yttervegger hvor det avdekkes høye fuktverdier, Dette er en indikasjon på at det ikke ligger tettesjikt under støpt fundament og at det er dreneringsvikt. Ytterligere undersøkelser må gjøres. Det er ikke tilstrekkelig veggventiler. Se punkt 10.3. TG2
