# Tilstandsrapport

4-roms andelsleilighet m/ privat carport og utvendig bod.

Nordmohøgda 5A , 8622 MO I RANA

Befaringsdato: 10.04.2026

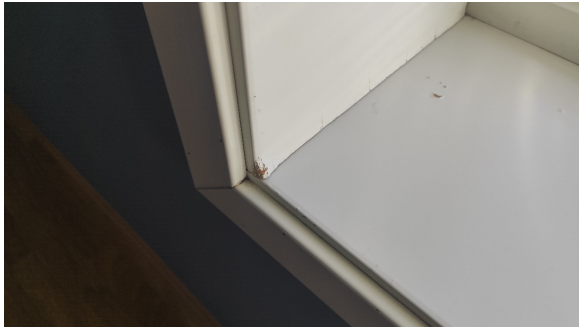
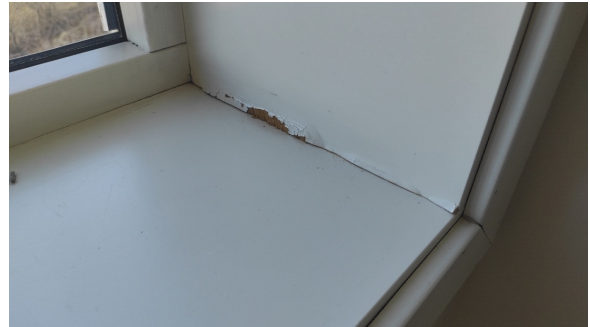
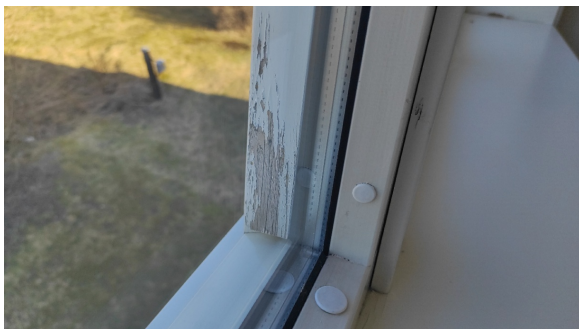
**Vurdering av avvik:**  
• Karmene i vinduer er slitte og det er sprekker i trevirket.

Flere av vindusforingene har fuktsvell.

Det bør utføres vedlikehold og utbedring av vinduskarmer og foringer for å hindre videre forringelse og fuktskader. Dersom tiltak ikke iverksettes, kan det føre til redusert isolasjonsevne, økt varmetap, samt risiko for råte.

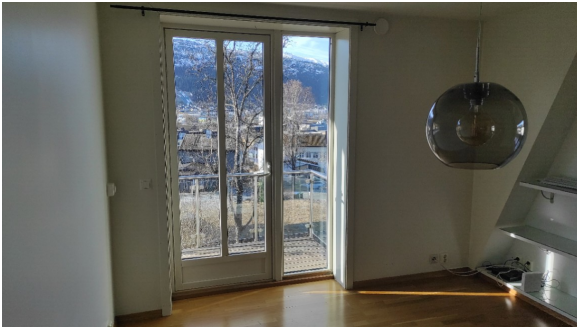
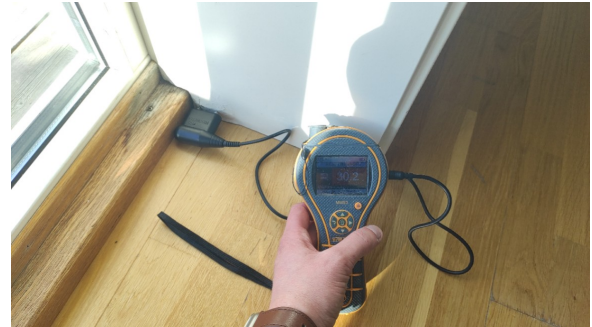
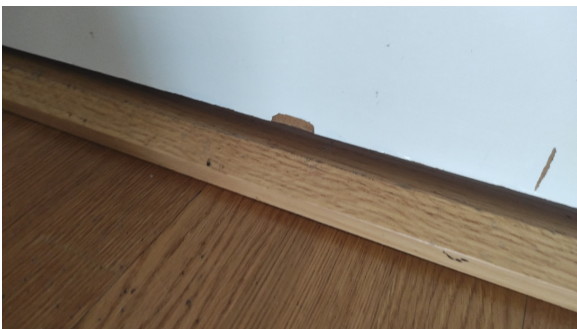
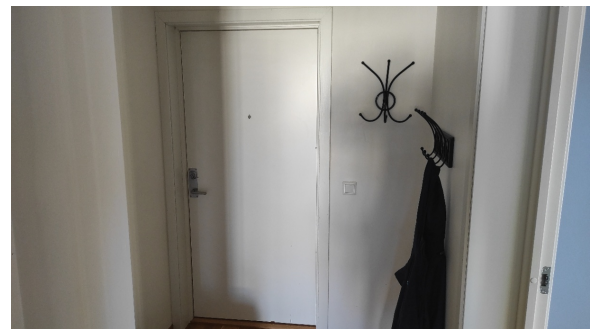
## TG.2 Dører

Fuktskade i utforing på balkongdør, det ble fuktmålt ved befaring, og forhøyede fuktverdier ble registrert.

Balkongdøren bør justeres eller utbedres for å sikre normal funksjon, og mindre sår i hovedinngangsdør bør utbedres for å forhindre ytterligere skader.

Utskiftning av fuktskadet utforing må påregnes. Det bør utføres ytterligere undersøkelser av utvendig tetting for å avdekke årsaken til fuktskaden og forhindre gjentakelse.

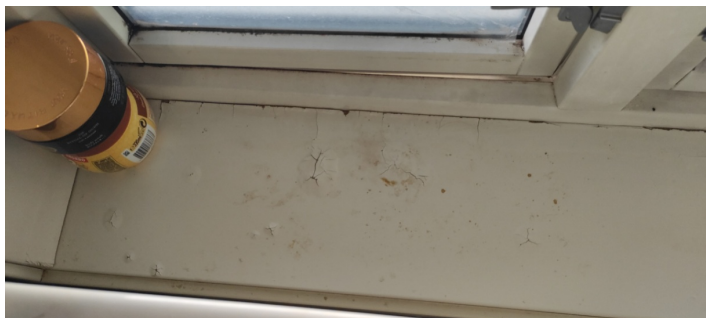
- Det er vindu/dør med ikke fuktbestandige materialer i våtsonen (ved vask, dusj, badekar, osv.), løsningen eller byggematerialet er uegnet.

Fuktskadet utføring i vinduet bak badekar.

- Uegnede materialer må fuktbeskyttes/utskiftes.

Vinduer og dører i våtsoner skal utføres med fuktbestandige materialer, ved utskiftning av vindusforing må det etableres en godkjent fuktsikker løsning slik at skaden ikke oppstår flere ganger.

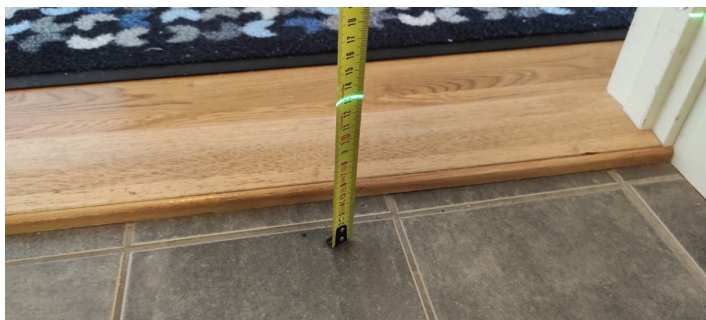
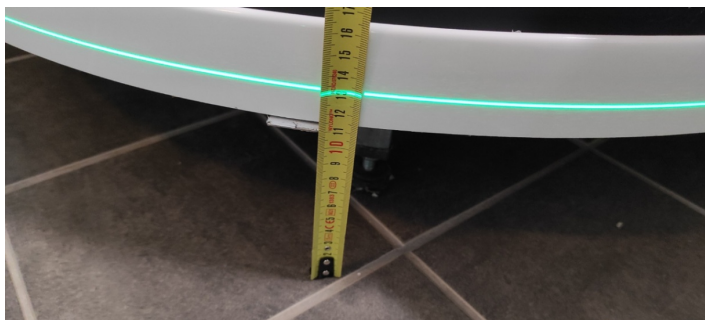
### TG 2 Overflater Gulv

- Det er påvist at høydeforskjell fra topp slukrist til gulv/synlig topp membran ved dørterskel er mindre enn 25 mm.
- Det er påvist avvik i fallforhold til sluk i forhold til krav i forskrift på byggetidspunktet.

- Til tross for avviket i fall/høydeforskjell til sluk, vil gulvet fortsatt kunne lede vann mot sluket, men med redusert effektivitet. Dette kan potensielt øke risikoen for vannansamling i enkelte områder av badet.
- Et bad med manglende/ redusert fall til sluk blir mindre funksjonelt og sikkert for brukeren. Dette kan medføre stående vann på gulvet, vann som ikke ledes effektivt til sluket, økt risiko for at vann renner ut av rommet og redusert sklisikkerhet på gulvet.

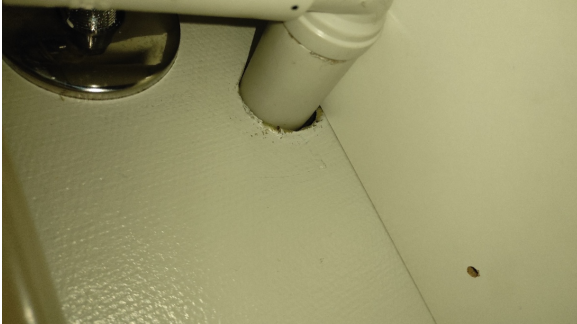
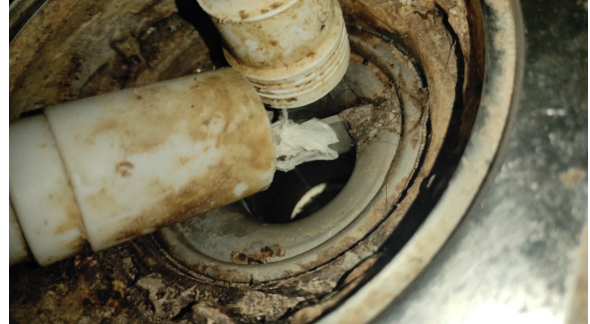
### TG 2 Sluk, membran og tettesjikt

- Det er påvist mangelfull/feil utførelse rundt rørgjennomføringer e.l. som gir fare for fukt i konstruksjonen i våtsone.
- Mer enn halvparten av forventet brukstid er passert på membranløsningen.

Det er påvist utettheter i rørgjennomføringer i våtsonen under servanten. Ved en eventuell lekkasje vil da vannet kunne renne uhindret nedover i konstruksjonen, selv om kravet til 25mm høydeforskjell er ivaretatt.

- Løsningen/utførelsen rundt rørgjennomføringer gir fare for fukt inn i konstruksjoner.
- Konsekvensen er at det kan oppstå fuktskader i konstruksjonen bak overflatematerialet. Vann kan trenge inn gjennom utette rørgjennomføringer og forårsake fuktskader ved fukttilførsel gjennom enten bruksvann eller lekkasjevann.
- Overvåk tilstanden jevnlig. For å få tilstandsgrad 0 eller 1 må tettesjiktet skiftes ut, men tidspunktet for når dette er nødvendig er vanskelig å si noe om.
- Det er viktig å merke seg at levetiden til en membran varierer basert på kvalitet, installasjon og bruk. Eldre membraner kan bli sprø og sprekke opp, noe som fører til at de mister sin vanntettende funksjon. Dette kan resultere i vannlekkasjer gjennom vegger og gulv og fuktskader.

Det bør foretas utbedring av utettheter rundt rørgjennomføringer i våtsonen for å hindre at vann trenger inn i konstruksjonen.

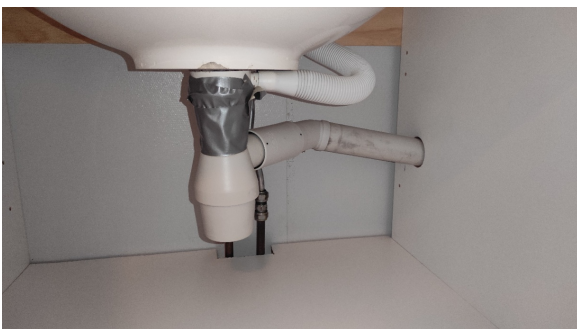
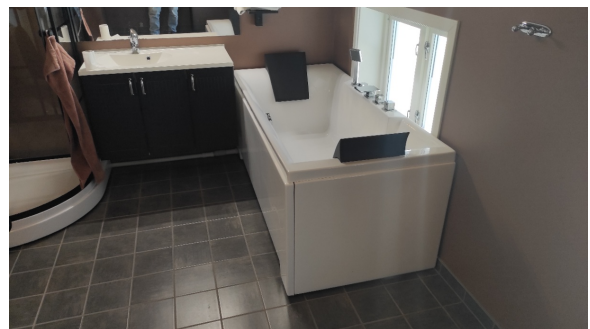
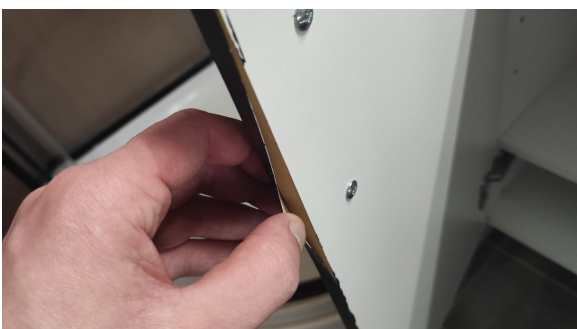
### TE2 Sanitærutstyr og innredning

Vannlåsen er tapet, sannsynligvis for å tette drypplekkasje.

Vannlåsen bør utbedres eller byttes for å sikre en tett og forskriftsmessig løsning. Dersom lekkasjen ikke utbedres, kan det føre til vannskader på innredning og omkringliggende konstruksjoner, samt risiko for uønsket lukt.

Lamineringen på frontene bør repareres eller byttes for å hindre videre skade og forringelse av innredningen. Dersom dette ikke utbedres, kan det føre til redusert levetid og estetisk forringelse av innredningen.
