# Jakopsåsen 33

## 2550 OS I ØSTERDALEN

### Tilstandsrapport

### Eierskifte

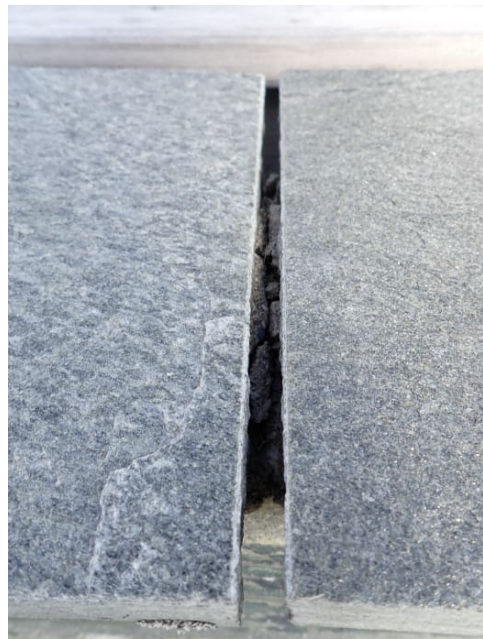
Fugemasse som har løsnet og blitt borte.

| Type | Terrasse |
|---|---|
| <p>-Det registreres flere løse skifersteiner, samt at det er fugemasse mellom flere steiner som har løsnet/sprukket. Det bemerkes at slik stein kan være påkjent av frostsprenging på vinterstid, som årsak til påviste forhold. Vann vil trenge inn i hulrom og utvide seg når det fryser til. Det opplyses at skifersteinene ikke er til å trå på.</p> <p>TG 2 på grunn av dette.</p> | |

| Type | Terrasse |
|---|---|
| -Det anbefales å utbedre skifersteiner og fuger langs kanten av terrasseplattning for å lukke avviket. | |

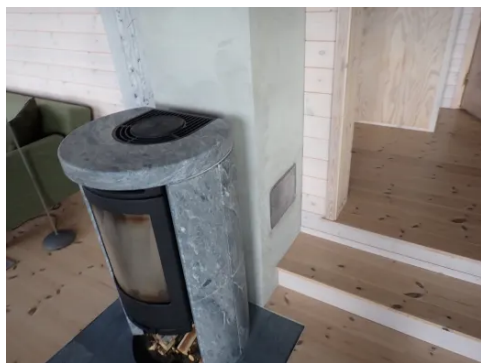
Oversiktsbilde.

| Er det påvist avvik ved ildsted/feiluke/sotluke i forhold til avstand brennbart materiale? | Ja |

| <p>-Ubrennbar plate på gulv under sotluke må etableres for å lukke avviket. Denne skal strekke 30 cm ut foran sotluka.</p> | |

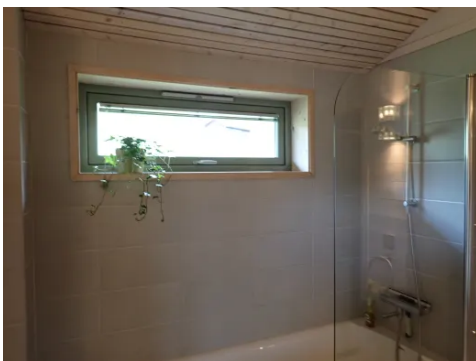
Oversiktsbilde ved dusj/vindu.

| Er materialet i dør/vindu uegnet for plassering i våtsone? | Ja |

- Fallforhold til sluk og høydeforskjell mellom topp sluk og topp membran ved dør er tilfredsstillende. Det er fall til sluk på hele gulvet.
- Det er hulrom under noen gulvfliser, men flisene sitter godt og det er ikke skader i fuger.
- Vinduet er plassert i våtsone og har karmen av tre. Dette er et uegnet materiale for bruk i våtsone. Det bemerkes også at vann kan transporteres i limlaget bak flis og inn i vindusåpningen. Om det ikke er etablert tilstrekkelig tetting eller noe som kan stoppe vann fra å trenge inn i vindusåpningen bak flis, er det risiko for skader over tid.
- Det er manglende vedheft på silikonfuge i vegghjørnet ved innkassing av skjult toalettsisterne.

- For å lukke avviket må det fremvises tilstrekkelig dokumentasjon på riktig utførelse av membran i/ved vindusåpningen, eventuelt at en tilfredsstillende løsning mot vann som kan renne bak flis etableres inn mot vinduet, samt foretas tiltak for å sikre karmen av tre mot bruksvann fra dusjing. Jevnlig kontroll av overflater ved vinduet anbefales. Selger opplyser at det ikke er blitt sølt vann her på grunn av høy brystning på vinduet.

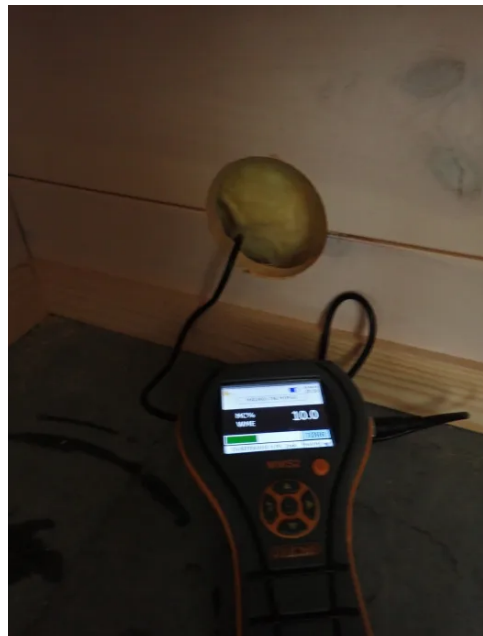
Fuktmåling viser at det er tørt inne i vegg ved hulltaking mot våtrommet.

| <p>-Det er foretatt hulltaking med 73 mm hullbor fra tilstøtende vindfang mot innebygde sisterner. Undersøkelsen viser ingen tegn til skader eller fukt i konstruksjonen.</p> | |
