# Tilstandsrapport

Enebolig

Peder Østeviks veg 13, 7970 KOLVEREID

Befaringsdato: 15.10.2025

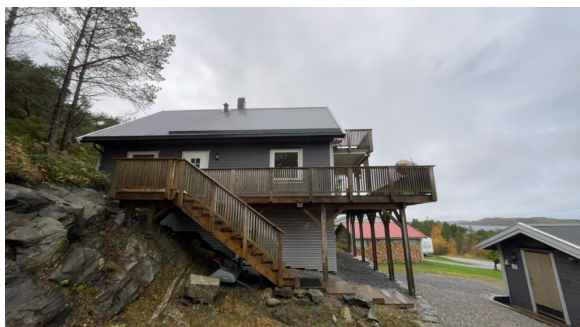
- Det er ikke tilfredsstillende bortledning av vann fra taknedløp ved grunnmur.
- Det mangler snøfangere på hele eller deler av taket, noe som var krav på byggemeldingstidspunktet.

Vann fra taknedløp ledes til terreng ved huset. Selv om det ikke er grunnmur eller rom under terreng, vil dette kunne medføre økt fuktbelastning ved fundamentene for søylene.

Det er montert snøfangere på inngangssiden, fra inngangspartiet og langs terrassen på denne siden. Det er krav om at det skal monteres snøfangere på alle sider.

Konsekvensen av manglende bortledning er økt risiko for fuktskader på fundamenter og omkringliggende konstruksjoner, samt økt fare for personskafe eller materielle skader ved takras der snøfangere mangler.

- Det må monteres snøfangere for å oppfylle byggeårets krav.

Vann fra taknedløp bør ledes lenger bort fra bygget, for eksempel ved bruk av nedgravde rør eller slange ved utkastet, slik at vannet ikke påfører unødvendig fukt ved fundamentene til søylene.

Det bør monteres snøfangere på alle sider av taket for å oppfylle kravene som gjaldt ved byggemeldingstidspunktet.

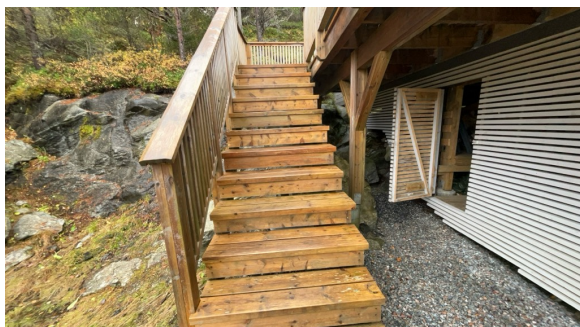
Konsekvensen av manglende rekkverk er økt risiko for fall og personskade.

- Rekkverk må monteres for å lukke avviket.

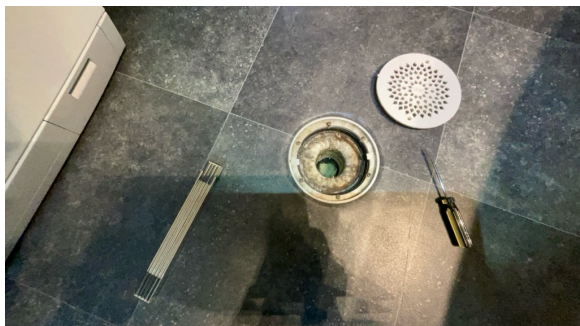
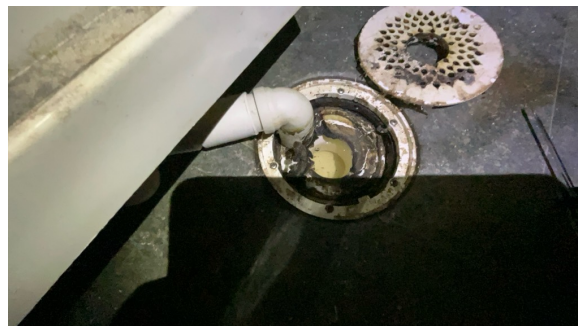
- Når sluket har begrenset tilgang, er det vanskelig å rengjøre sluket og å inspisere den for å oppdage skader i membranen/fuger rundt sluket, som er avgjørende for å forhindre lekkasjer.

Begrenset tilgang til sluk medfører økt risiko for tilstopping, lekkasjer og fuktskader, da eventuelle problemer kan forbli uoppdaget over tid.
