Tilstandsrapport

Leilighet

Nygårdslia 26, 1814 ASKIM

Befaringsdato: 11.11.2024

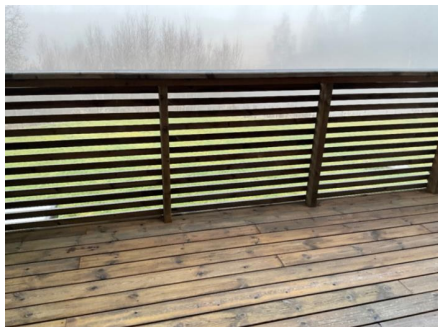
TG 2 Balkonger, terrasser og rom under balkonger

- Åpninger i rekkverk er ikke i henhold til krav i dagens forskrifter.

- Avstand mellom horisontalt rekkverk er målt til over 20 mm. Iht. Byggforskeren: 536.112, Rekkverk, står følgende: "Spiler bør være vertikale for å hindre klatring. Horisontale eller skrå spalter i rekkverket må være maks 20 mm, slik at man ikke kan få fotfeste i rekkverket".

- Åpninger i rekkverk må endres for å tilfredsstille krav på byggemeldingstidspunktet.

Kostnadsestimat: Ingen umiddelbar kostnad

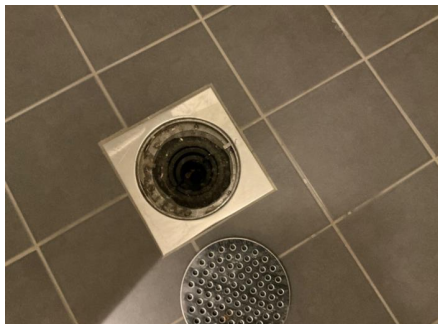
TG 2 Overflater Gulv

Gulvet har vinylbelegg. Rommet har elektriske varmekabler. Fall mot sluk er målt til 5 mm.

- Det er påvist avvik i krav til høydeforskjell/fall-løsning på våtrommet.

- Takstmannen har foretatt kontroll av fallforhold på våtrommet ved hjelp av en punktlaser, målt ca. 5 mm fra ferdig overflate gulv ved dør til overkant sluk. Våtrommets vanntette sjikt må minimum dekke hele våtsonen, og må i alle ytterkanter nå minimum 25 mm høyere enn overkant slukrist. Ellers ble det ikke påvist hverken 1:100 fall på hele baderomsgulvet eller 15 mm oppbrett på tettesjikt ved dør. TEK 17 sier:

- Våtrommet kan fortsatt fungere med det nåværende avviket, men for å lukke avviket må det utbedres. Det vil imidlertid sjelden være økonomisk rasjonelt å utføre dette som et enkeltstående tiltak. Det presiseres at ved eventuelle lekkasjer kan det oppstå en risiko for at sluket ikke klarer å lede unna vannet raskt nok, noe som kan føre til at vann renner ut i tilstøtende rom og forårsaker fuktskader.

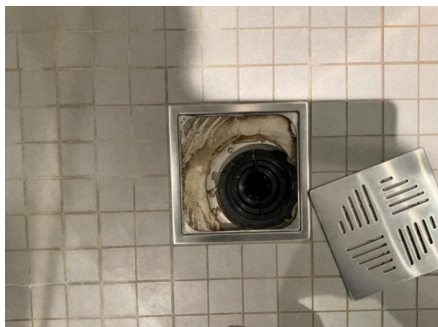
- Det er påvist avvik i krav til høydeforskjell/fall-løsning på våtrommet.

Våtrommet kan fungere med avviket, men utbedring kreves for å lukke det. Skjøting av membran ved dør for å lage oppbrett ved terskel bør vurderes. Utbedring av hele tettesjiktet som enkeltstående tiltak anses ikke som økonomisk rasjonelt.
