# Tilstandsrapport

Enebolig

Gamle Kirkevei 63A , 1617 FREDRIKSTAD

Befaringsdato: 10.02.2026

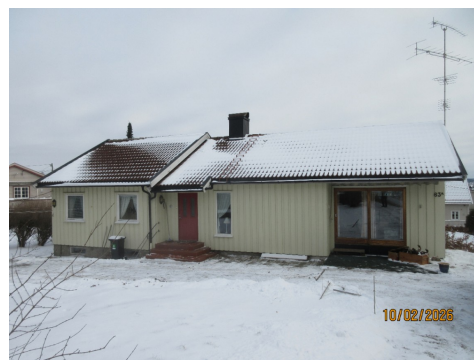
Det er ukjent om takpapp på undertaket ble byttet ved omlegging av takstein.

Papptekking på undertaket kan ha begrenset gjenværende forventet levetid. Fare for lekkasje ved overskredet forventet levetid.

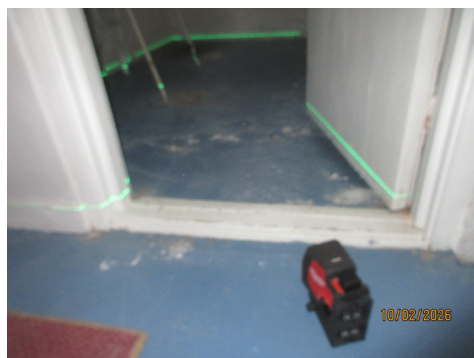
- Det er påvist indikasjoner på noe fuktgjennomtrenging i kjellergulv.
- Det er påvist indikasjoner på noe fuktgjennomtrenging inn i kjellermur.

Det er sannsynlig kappilært oppsug i gulv, evt noe/mindre svikt i drenering.

- Det påviste fuktnivå gir grunn til å overvåke konstruksjonen jevnlig for å se utvikling over tid, og eventuelt foreta tiltak for å unngå fuktskader.

Følge med på tilstand, fuktsymptomer og utvikling. Endring av rombruk/ventilering/oppvarming kan endre forholdene.

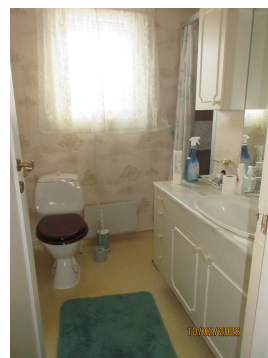
Aktuell byggeforskrift er byggeforskrifter fra før 1997. Dokumentasjon: ingen dokumentasjon.

- Våtrommet må oppgraderes for å tåle normal bruk etter dagens krav.

- Våtrommet har behov for omfattende oppgraderinger. For å sikre en løsning som oppfyller gjeldende krav, bør tettesjikt, sluk og røropplegg oppgraderes og dokumenteres.
- Manglende oppgradering av våtrommet medfører høy risiko for at konstruksjonene ikke vil tåle vanlig bruk av vann eller lekkasjer. Selv om det er dusjkabinett, er det fortsatt en betydelig risiko for at våtrommets konstruksjoner ikke tåler lekkasjer. Dette kan føre til fuktskader på tilstøtende konstruksjoner.

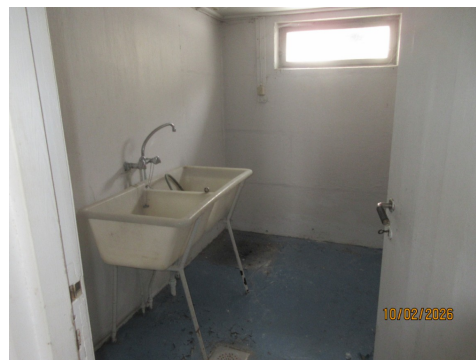
Aktuell byggeforskrift er byggeforskrifter fra før 1997. Dokumentasjon: ingen dokumentasjon. Enkelt uinnredet vaskerom fra byggeår

- Våtrommet må oppgraderes for å tåle normal bruk etter dagens krav.

- Manglende oppgradering av våtrommet medfører høy risiko for at konstruksjonene ikke vil tåle vanlig bruk av vann eller lekkasjer. Dette kan føre til fuktskader på tilstøtende konstruksjoner.

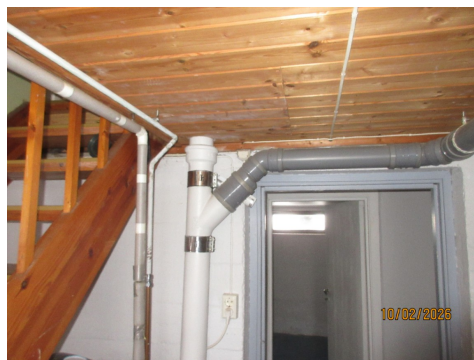
- Mer enn halvparten av forventet brukstid er passert på innvendige avløpsledninger.

- Det er ikke behov for utbedringstiltak siden anlegget fungerer i dag, men ut ifra alder kan skader plutselig oppstå på eldre anlegg.
- I forbindelse med oppgradering av våtrom vil det være naturlig med utskiftning av rør.
- Tidspunkt for utskiftning av avløpsrør nærmer seg.

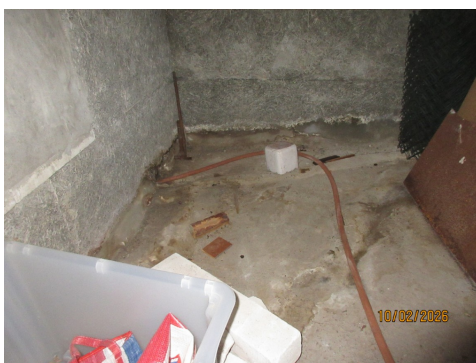
Sviktende drenering vil føre til fuktskader i kjeller.
