# Tilstandsrapport

📍 Nesnaveien 462, 8616 MO I RANA

# gnr. 145, bnr. 3, fnr. 13

Oppdragsnr.: 20914-1574

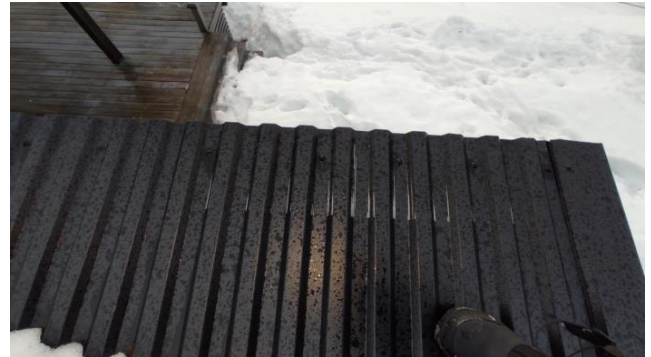
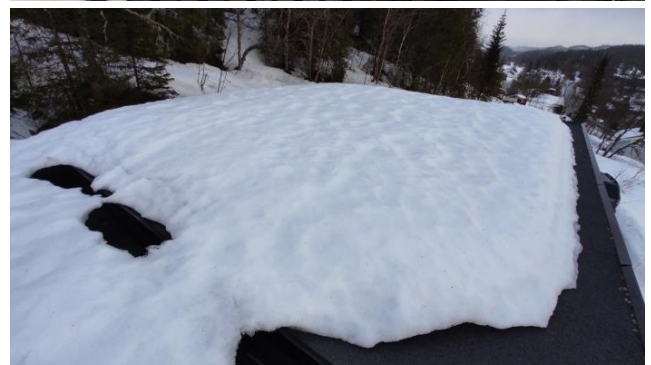
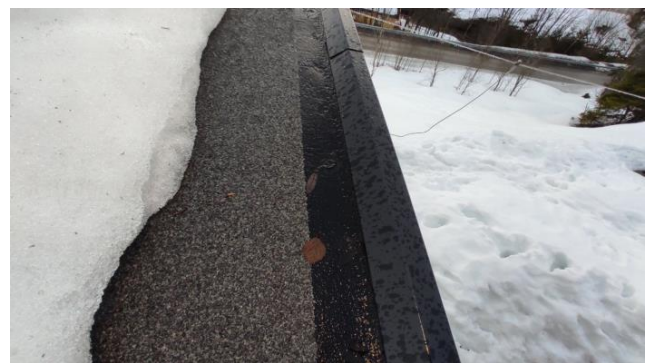
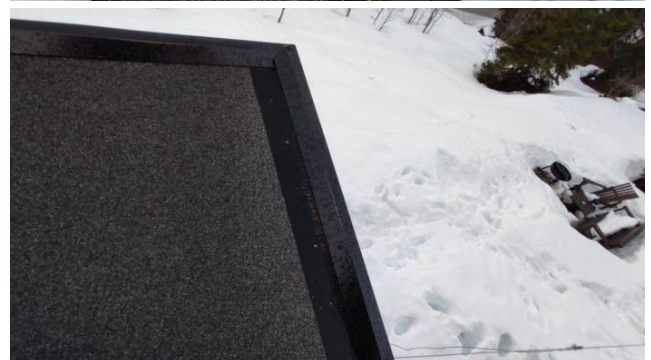
Store deler av taktekingen er snødekt, derfor ikke nærmere vurdert.  
Synlige spiker enkelte steder.  
Skrapemerker i taktekingen over hundehuset.

Taket er tekket med selvbyggerpapp og A-profil plater over hundehuset og tilbygget. Besiktet fra terrenget bak hytten og fra taket. Ukjent type undertak.

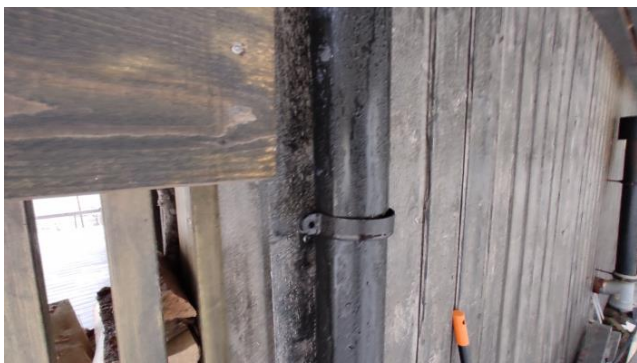
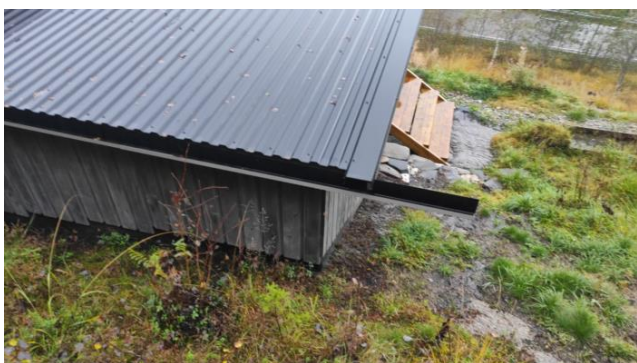
Takrennen av beslag er ikke tilpasset og stikker ut forbi taket.

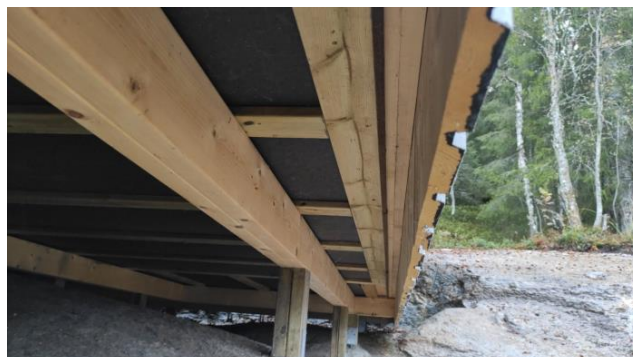
- Det er ingen eller liten lufting i nedre kant av kledning mot grunnmur.

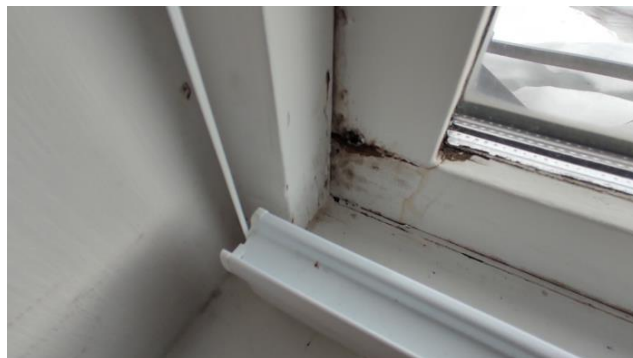
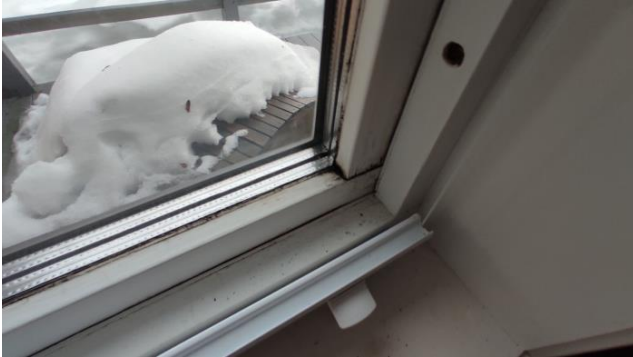
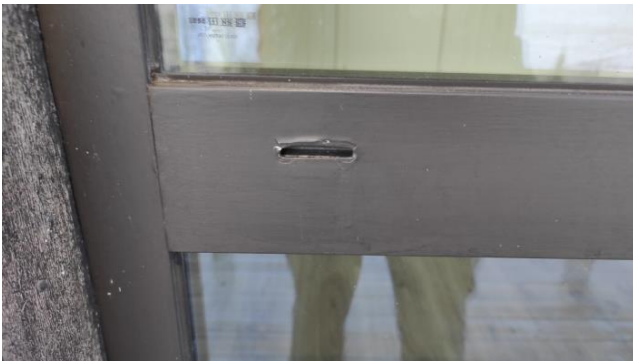
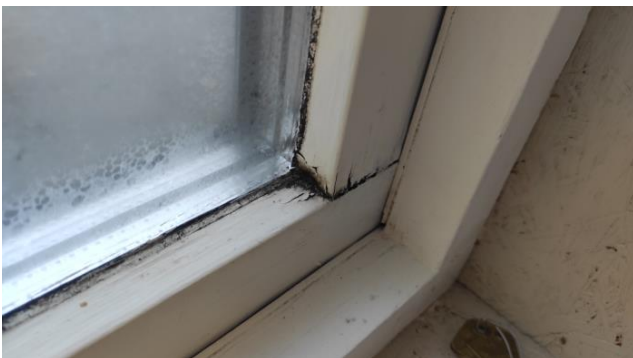
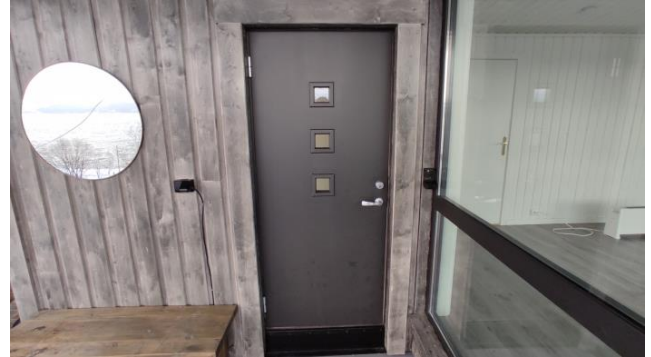
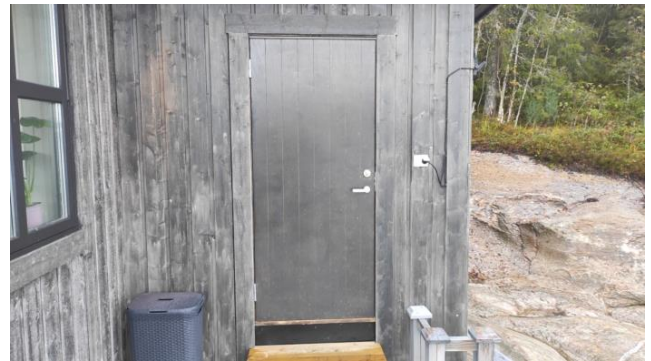
- Det er påvist at enkelte vinduer er vanskelig å åpne/lukke.

Vinduet i den tilbygde boden har fuktmerker og er noe slitt innvendig. Det mangler ventilkapper utvendig.

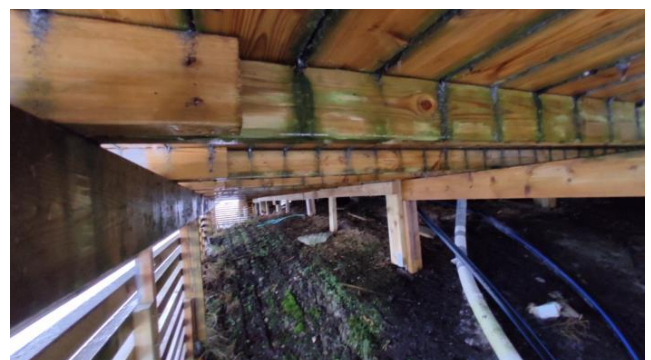
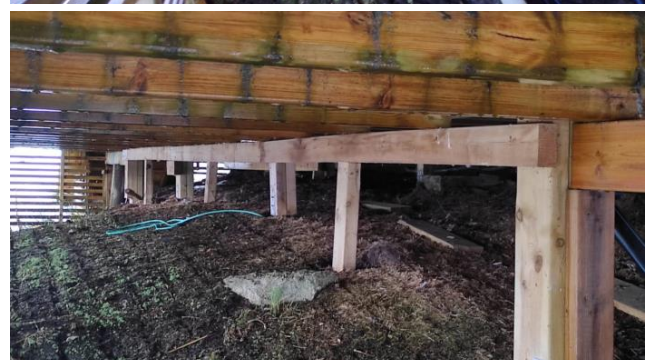
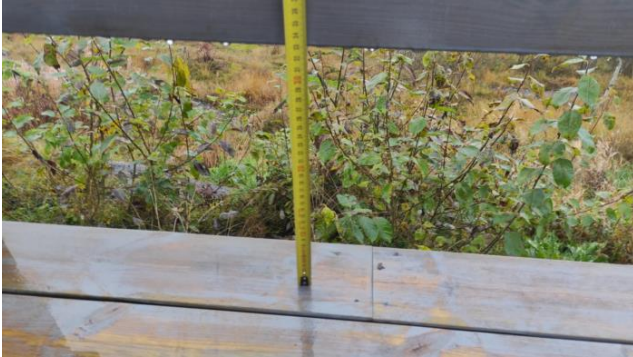
Det er benyttet hvit-material til konstruksjonen.  
Enkelte fundamenter har skjevheter.  
Avstanden mellom dragene til terrassen er for stor iht. preaksepterte løsninger.

- Rekkverket er for lavt i forhold til dagens krav til rekkverkshøyder.
- Åpninger i rekkverk er ikke i henhold til krav i dagens forskrifter.

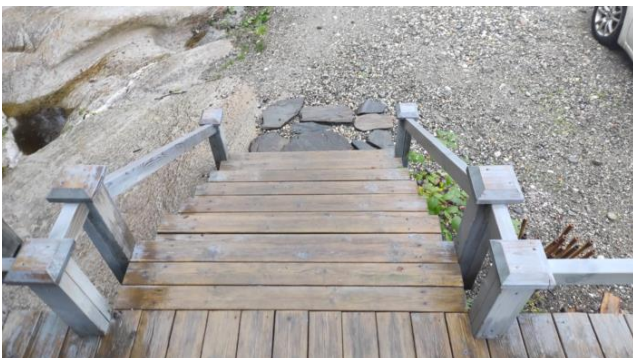
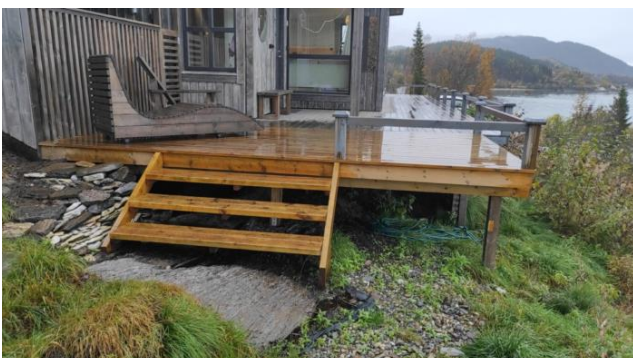
Rekkverkshøyder er under dagens forskriftskrav til rekkverk i trapper.  
Åpninger i rekkverk er ikke i henhold til krav i dagens forskrifter.  
Det er ikke montert rekkverk.

- Rekkverkshøyder er under dagens forskriftskrav til rekkverk i trapper.

- Rekkverket er såpass lavt at det på grunn av sikkerhetsmessige forhold anbefales økning av høyde.
- Rekkverk må monteres for å lukke avviket.

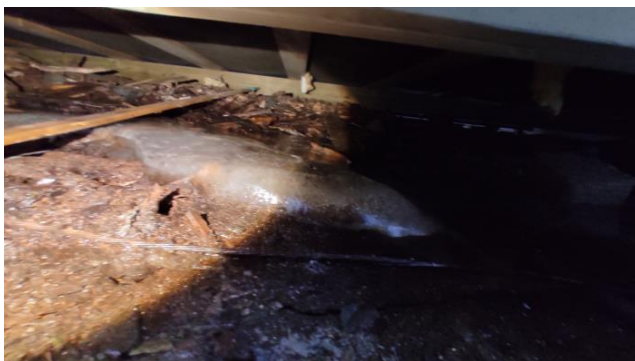
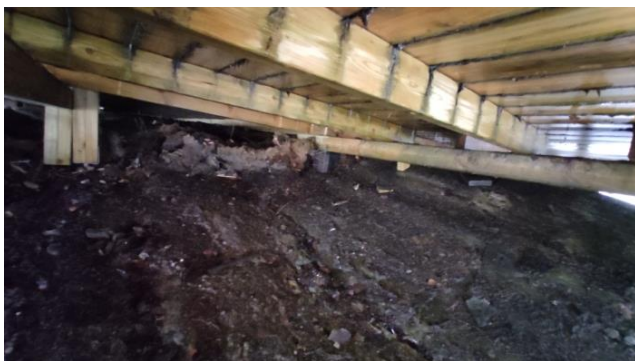
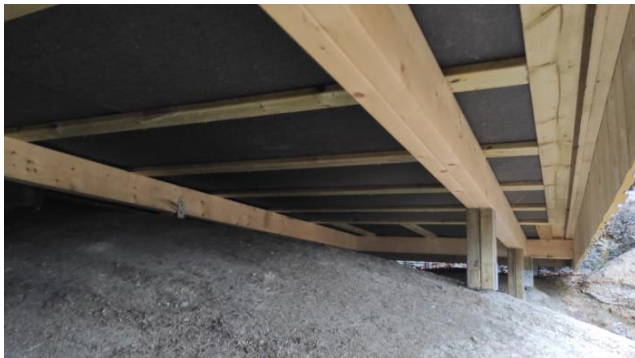
- Det er begrenset tilgang til hele krypkjelleren.

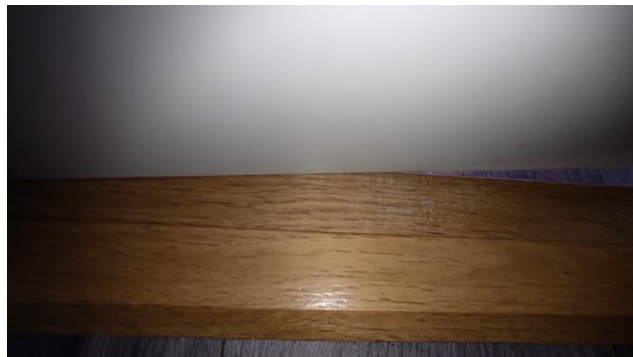
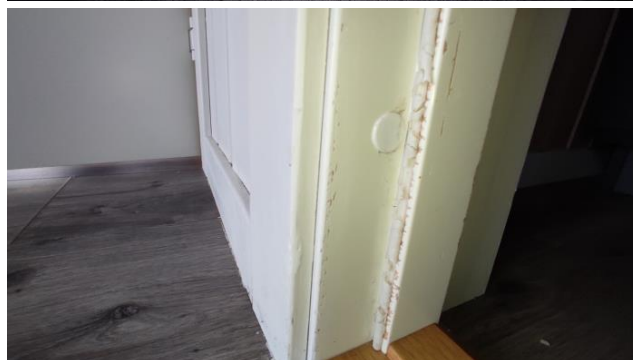
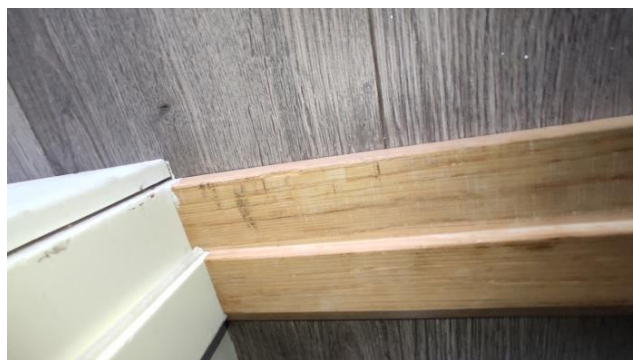
- Det er påvist avvik som tilsier det bør foretas tiltak på enkelte dører. Enkelte dører tar i terskel. Rift i pakninger på den ene døren.

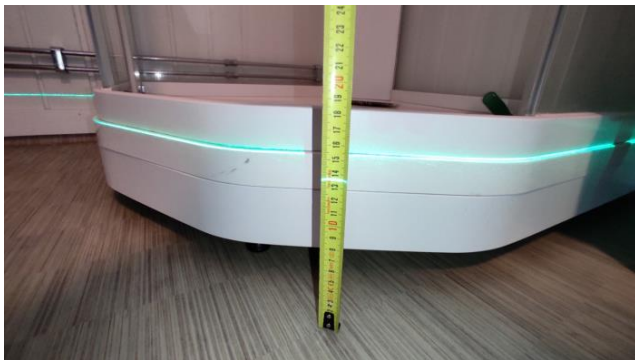
- Det er påvist at høydeforskjell fra topp slukrist til gulv/synlig topp membran ved dørterskel er mindre enn 25 mm.
- Det er påvist avvik i fallforhold til sluk i forhold til krav i forskrift på byggetidspunktet.

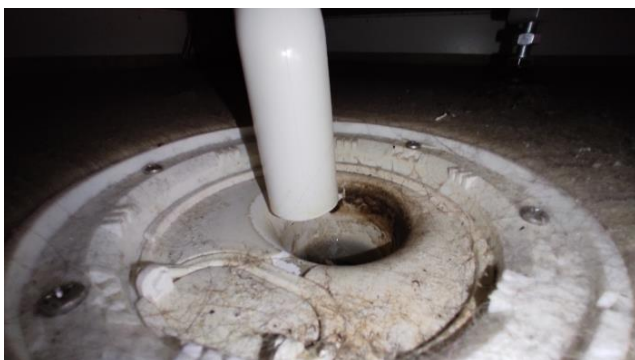
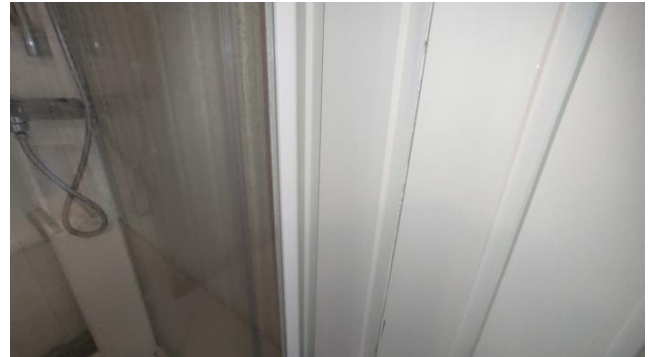
Det er ikke benyttet membran/tettesjikt på veggene i våtsonen.

- Det er uegnede materialer i våtsoner

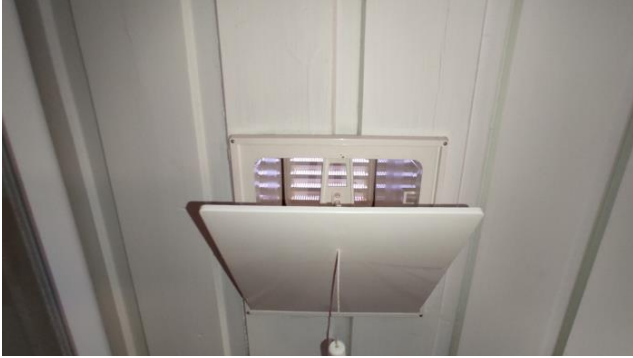
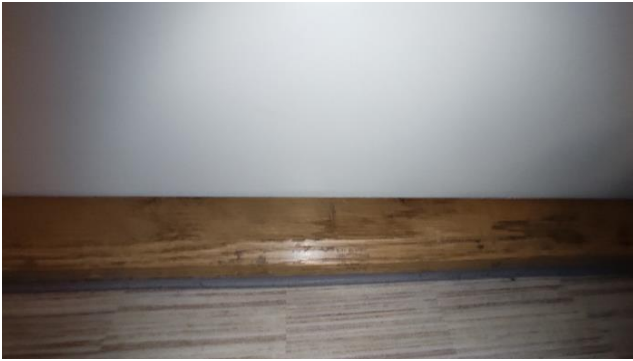
- Våtrommet mangler tilluftsventilering, f.eks. spalte/ventil ved dør.
- Rommet har kun naturlig ventilasjon.

- Det bør etableres tilfredsstillende tilluft til våtrom f.eks. luftespalte ved dør e.l.
- Elektrisk avtrekksvifte bør monteres for å lukke avviket.

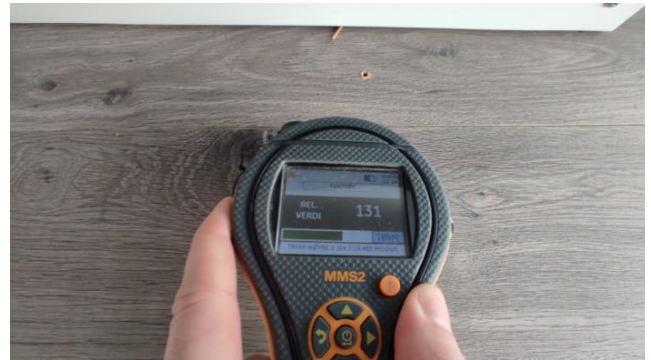
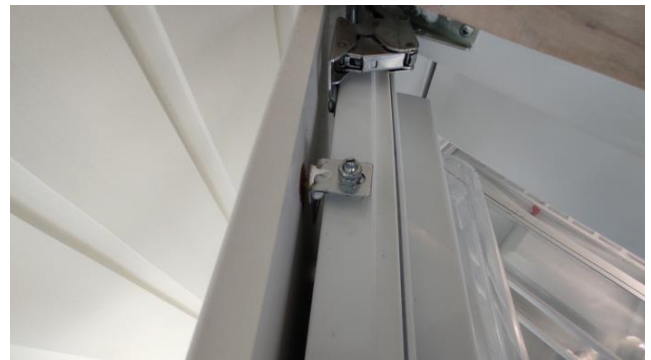
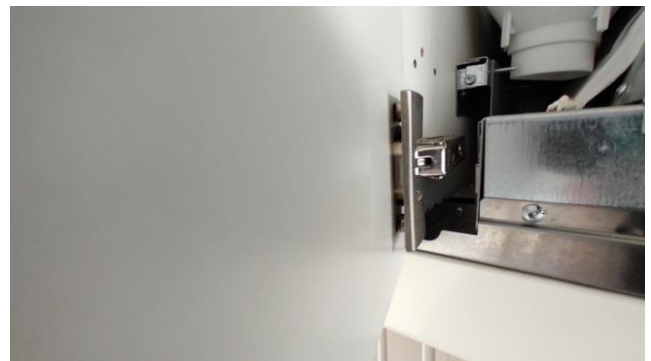
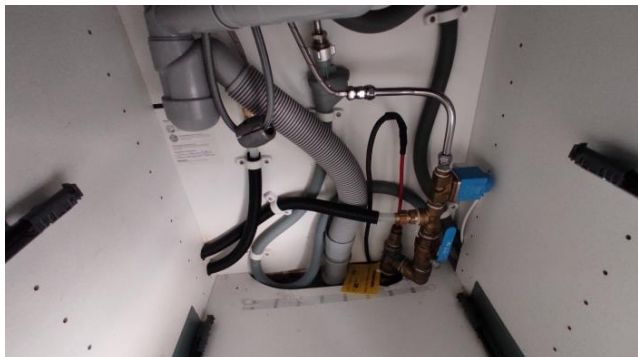
Kjøleskapet er løst.  
Fronten til kjøleskapet er løst.  
Hengselen til en av skapdørene er løs.  
Kjøkkenet mangler komfyrvakt.

- Det er påvist skader på overflater/kjøkkeninnredning utover normal slitasjegrad.

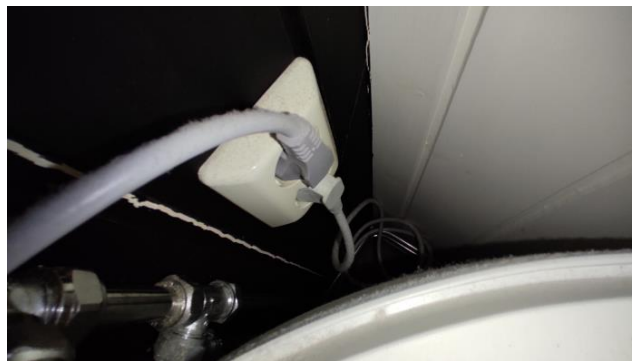
- Det er ikke påvist tilfredsstillende el-tilkobling av varmtvannstank iht. gjeldende forskrift.

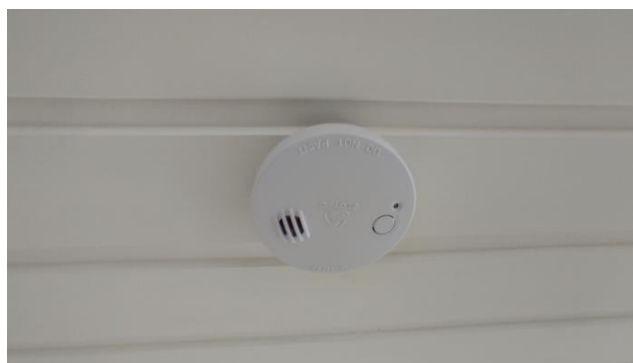
Boligen har røykvarslere iht. forskriftskrav.

- Er det mangler for brannslukningsutstyr i boligen iht. forskriftskrav på søknadstidspunktet, men minst Byggeforskrift 1985?  
**Ja**
- Er det skader på brannslukkingsutstyr eller er apparatet eldre enn 10 år?  
**Nei**
- Er det mangler på røykvarsler i boligen iht. forskriftskrav på søknadstidspunktet, men minst Byggeforskrift 1985?  
**Nei**
- Er det skader på røykvarslere?  
**Nei**

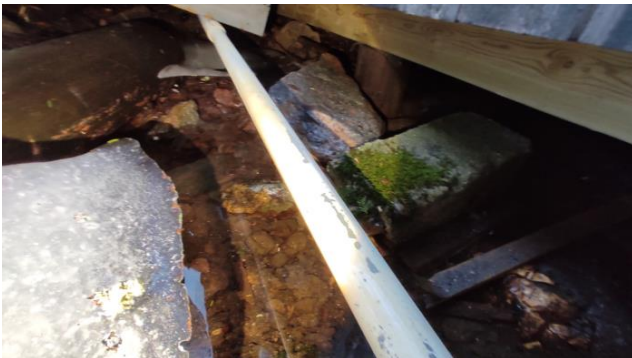
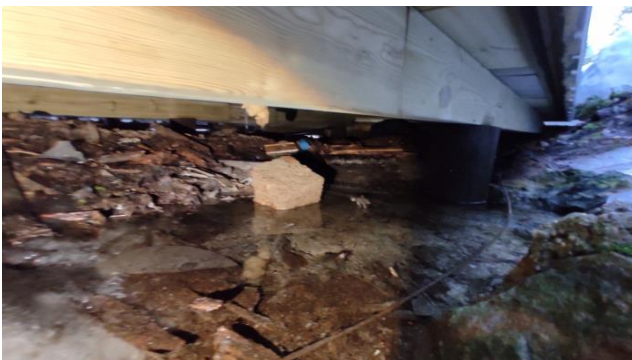
- Det er påvist områder på eiendommen med stående vann.
