Tilstandsrapport

Boligbygg med flere boenheter
-

Puttetjennvegen 1 F, 2074 EIDSVOLL VERK
-

Oppdragsnr.: 19148-1528

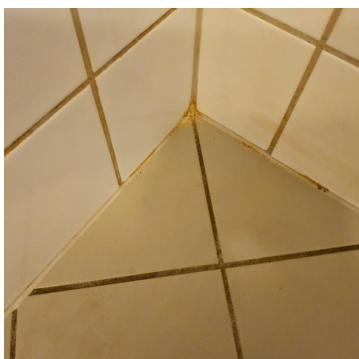
3. ETASJE > BAD/VASKEROM

TG 2 Sluk, membran og tettesjikt

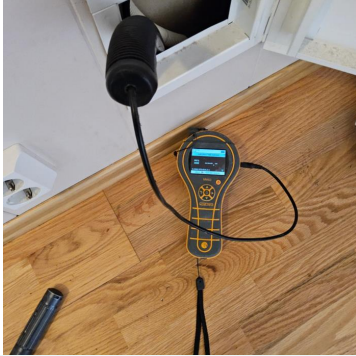
3. ETASJE > STUE/KJØKKEN

- Det er påvist at overflater har noe skader.
