# Enebolig

## VERDI- OG LÅNETAKST

Østlia sør 3  
2440 Engerdal  
Engerdal kommune

Besiktningsdato 24.01.2024

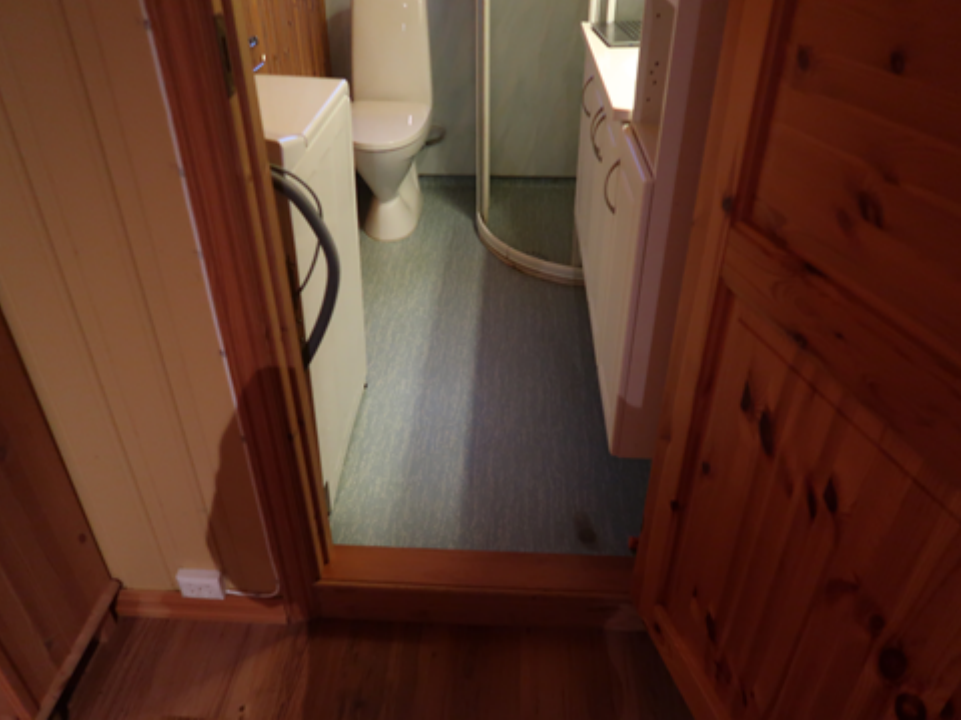
Bad:-

Rommet mangler mekanisk avtrekk.

Det antas at gulvbelegget er fra byggeår, og at baderomsplater på vegg er blitt montert i ca. 2003.

Badet har moderniseringsbehov for å kunne tilfredsstillere dagens forventninger og krav til baderom.

Overflater har utgått forventet levetid.
