Tilstandsrapport for bolig  
Østlia Sør 3  
2440 Engerdal

Dato: 09/01/2025

Byggmester  
Søndre Lillebo AS

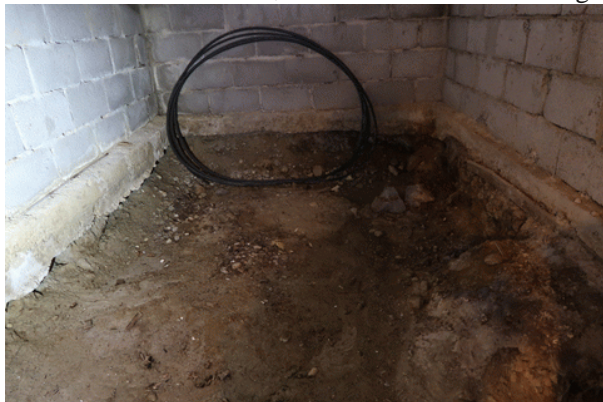
**Merknader:** Det ble påvist noe riss/ sprekker i grunnmuren, dette anbefales utbedres. Det anbefales at tilstanden overvåkes. Riss/ og sprekker kan være indikasjon på bevegelser i grunnen.

I kjellerrom mot øst er det jordgulv, og det kan se ut til at gulvet er blitt fjernet for å høyne romhøyden. På befaringsdagen var deler av fundamentet til kjellerveggene mot øst ikke understøttet av terrenget. Det anbefales at fundamentet understøttes og sikres for at ikke mer av terrenget under fundamentet raser vekk. Dette er viktig for å unngå setningsskader i boligen.

På befaringsdagen ble det påvist saltutslag og fuktskjolder på kjellervegger. Saltutslag og fuktskjolder er indikasjoner på sviktende drenering.

Bilde viser liten understøttelse av fundamenter for grunnmur.

TAKSTMANNENS VURDERING VED TG2:	
1.1	Byggegrunn, fundamenter, grunnmur, drenering og sikring mot vann og fuktighet
	Grunnmuren har mindre riss/ sprekker som bør utbedres, og tilstanden bør overvåkes. Sviktende understøttelse av fundament bør utbedres innen kort tid, for å sikre at det ikke oppstår setningsskader på boligen. Dreneringen har tegn på sviktende funksjon, og bør skiftes ut. Forventet levetid på dreneringen er også sannsynligvis utløpt.

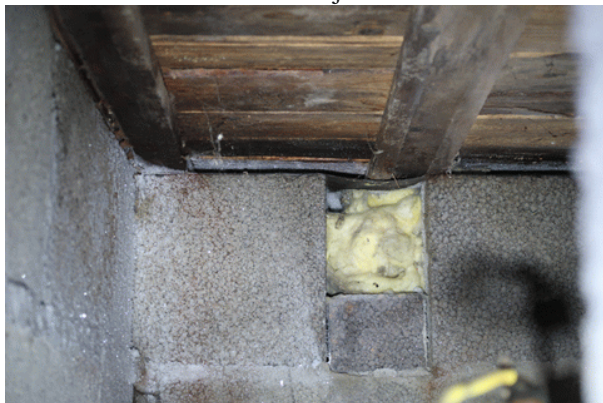
**Merknader:** Fra ventil i kjeller og fra luke i bod, ble det påvist tegn på høy fuktbelastning og fuktskjolder på treverket under bjelkelaget. Ventiler var på befaringdagen tettet igjen, og ventilasjonsmuligheten er begrenset.

Ved fuktmåling i tilgjengelig treverk, ble det påvist skadelig høye fuktverdier. Fuktbelastning i treverk over tid vil resultere i råteskader, som kan være utfordrende og kostbare å utbedre.

På grunn av høy fuktbelastning i krypekjelleren har stubbloftsbord under bjelkelag fått deformasjoner, noe som gjør at isolasjonstykkelsen og tettheten blir redusert. Det anbefales at stubbloftsbord fjernes, og erstattes med nye bord eller annen tetting.

Bilde er tatt fra lufteventil i kjeller.

Det anbefales at ventiler i ringmuren holdes åpne hele året, og det bør vurderes om det må etableres mekanisk avfukting av krypekjelleren.

TAKSTMANNENS VURDERING VED TG3:	
1.2	Krypekjeller
	Ventilasjonen av krypekjelleren må utbedres da det ble påvist skadelig høye fuktverdier i treverket. Det var også synlig fuktskjolder i treverk. Skadede og deformerte stubbloftsbord bør skiftes ut.  Prisvurdering gjelder utskifting av skadede stubbloftsbord.
	Takstmannens prisvurdering ved utskiftning antas mellom Kr. 25.000. - og 50.000.-

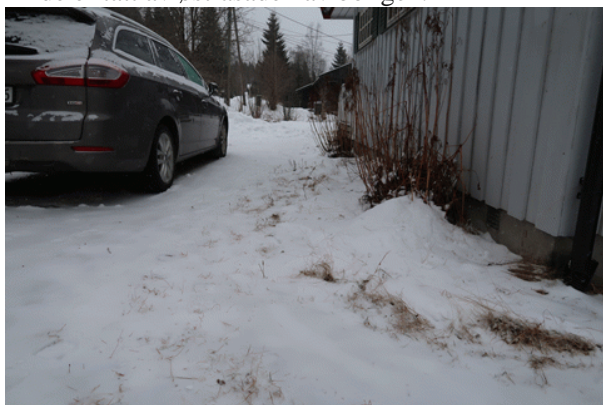
Fall fra grunnmur vurderes ikke som tilstrekkelig.

**Merknader:** Det er viktig at terrenget har hellingsgrad ut fra grunnmuren. Overflatevann skal hurtigst mulig vekk for å unngå unødige fuktbelastninger på konstruksjonen. Det anbefales at terrengfallet økes/ utbedres mot øst. Det anbefales minimum fallforhold på 1:50 i en avstand på minst 3 meter fra veggen (ca. 2 cm fall per meter).

Bilde er tatt av østfasaden av boligen.

1.3	Terrengforhold
	Terrengfall bør utbedres mot øst.
2.1	Yttervegger
	Ytterkledningen har utgått forventet levetid, og må påregnes å bli skiftet ut i nær fremtid. Sprekkdannelse i nedkant av ytterkledning kan være en indikasjon på kort gjenværende levetid.

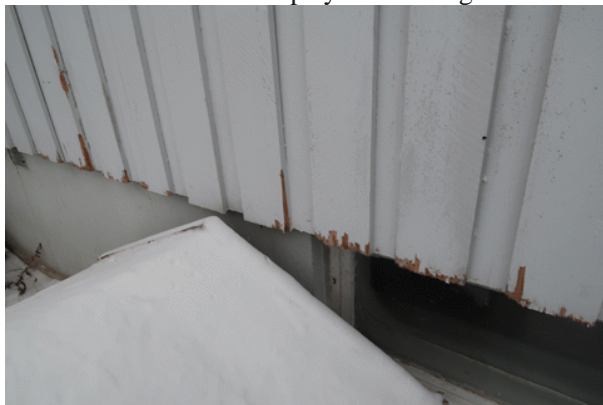
Ytterkledningen har en del sprekkdannelse i nedkant, og behov for vedlikehold.

Ytterkledning mot vest har en del lokale skader.

Om ytterkledningen ikke er blitt skiftet fra byggeår, har den utgått forventet levetid, og det må påregnes at ytterkledningen skiftes ut i nær fremtid.

Bilde viser lokale skader på ytterkledning mot vest.

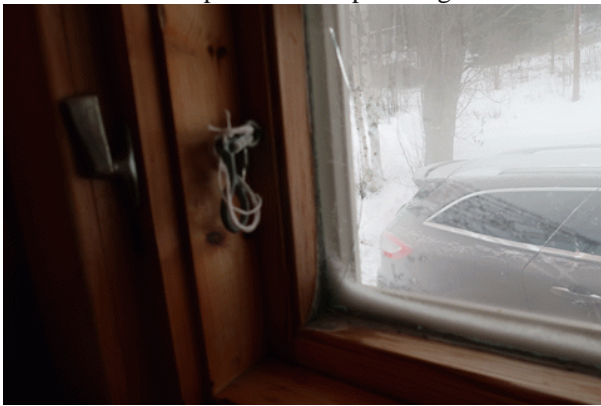
Vinduer fra byggeår har slitasje på overflater og justerings- og vedlikeholdsbehov. Det ble påvist et vindu i bod med sprekk i glasset.

Bilde viser vindu på bod med sprekk i glass.

3.1	Vinduer og ytterdører
	Flere av vinduene i 1. etasje har stor fuktbelastning fra innvendig kondens. Innvendig kondens kommer av høy luftfuktighet, og manglende ventilasjon. Vinduer belastet med innvendig kondens har fått misfarging, og det må påregnes tiltak for å bedre tilstanden. Flere vinduer har justeringsbehov, og enkelte lot seg ikke åpne med normal kraft på befaringsdagen. Vindu i bod har sprekk i glass, og bør skiftes ut. Øvrige vinduer med enkle glass har utgått forventet levetid, og bør skiftes ut i nær fremtid. Ytterdør til kjeller har utgått forventet levetid, og må skiftes ut i nær fremtid.  Prisvurdering gjelder kun utskifting av vindu med skadet glass på bod.
	Takstmannens prisvurdering ved utskiftning antas mellom Kr. 10.000. - og 25.000.-

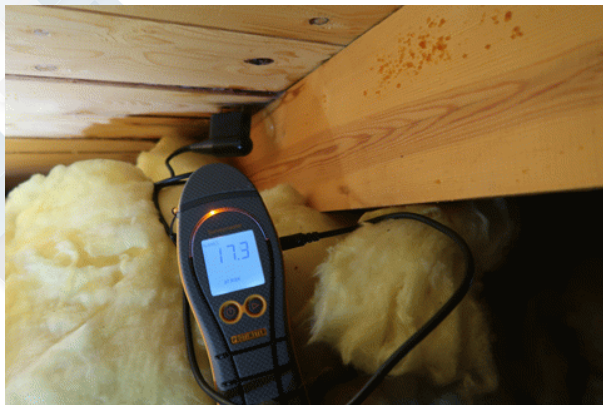
På befaringsdagen ble det påvist fuktskjolder i taktro rundt luftehatt. Ved fuktmåling ble det påvist skadelig høye fuktverdier i taktro. Fukt i taktro kan oppstå enten fra en utvendig lekkasje, eller på grunn av kondens problematikk fra utette gjennomføringer mellom kaldloft og 1. etasje. Det anbefales at det foretas ytterligere undersøkelser.

Bilde viser fuktmåling i taktro ved luftehatt.

4.1	Takkonstruksjon, takteking og skorstein over tak
	Luftingen av takkonstruksjon vurderes som mangelfull, og bør utbedres. Ikke tilfredsstillende ventilasjon/ lufting kan resultere i fuktskader over tid. Påvist fukt og fuktskjolder rundt luftehatt anbefales ytterligere kontrollert, for å finne ut hvor fukten kommer fra.

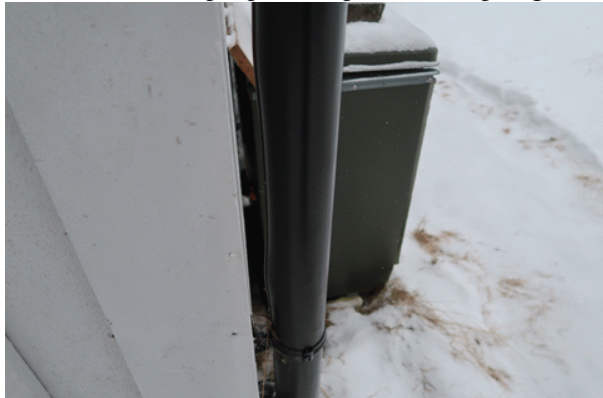
På befaringsdagen ble det påvist flere frostsprengte nedløpsrør. Frostsprengte nedløpsrør bør skiftes ut.

Bilde viser eksempel på nedløp med frostspreng.

4.2	Undertak, lekter og ytterteking (taktekingen)
	Yttertaket ble ikke kontrollert, da yttertaket var tildekket med snø på befaringsdagen. På befaringsdagen ble det påvist frostsprengte nedløpsrør som bør skiftes ut.

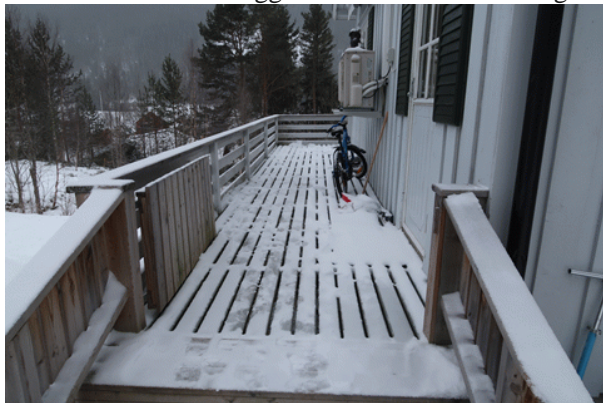
**Merknader:** Rekkverkshøyde er for lav etter dagens krav på terrasser og i trapper. Målt rekkverkshøyde på terrasser, var på 800 mm ved inngang, og 700 mm på terrasse mot sør og vest. Minste rekkverkshøyde etter dagens krav er 1000 mm. Mellomrom mellom liggende rekkverksbord er også for stor etter dagens krav.

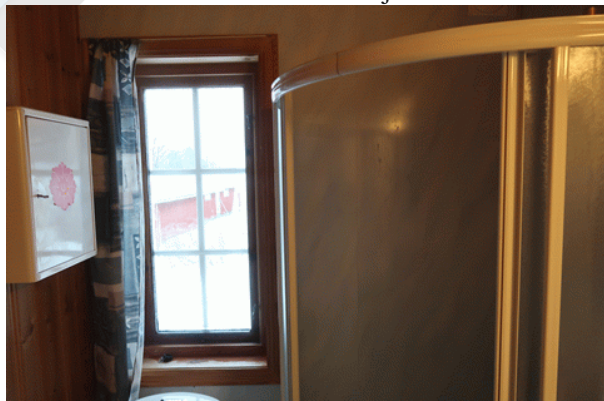
Det er uegnet materiale i våtsonen til dusjen, siden det er plassert et vindu der. Vinduet er skjermet mot direkte vannpåkjenning ved dusjing bak dusjvegger. Våtrommet vil ikke kunne fungere om dusjveggene erstattes med annen åpen dusjløsning.

Bilde viser vindu i våtsonen til dusj.

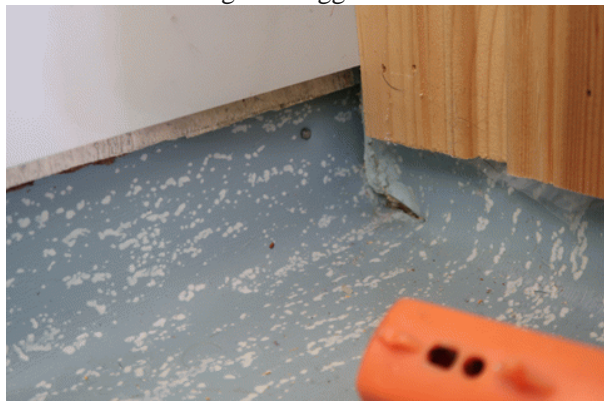
I overgang mellom gulv og vegg under servant, ble det påvist sprekker/ utettheter i gulvbelegget. Gulvbelegget i våtrommet kan ikke lengre ansees som vanntett.

Bilde viser skade i gulvbelegg.

7.1.2	Bad Overflate gulv
	Sprekker og utetheter i gulvbelegg gjør at våtromsgulvet ikke kan ansees som vanntett, og tilstanden bør utbedres.
8.1	Kjøkken Kjøkken
	Kjøkkeninnredningen har en del bruksslitasje, og har behov for oppgradering.

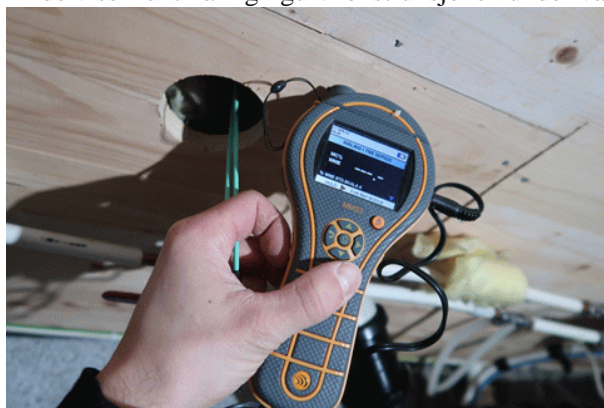
På grunn av påviste skader i gulvbelegget kan ikke gulvbelegget ansees som vanntett lengre, og våtrommet bør benyttes med forsiktighet. Montering av tett dusjkabinett vil redusere belastningen på gulvbelegget, men ikke lukke avviket.

Det ble boret hull fra undersiden i nærheten av sluket. Det kunne ikke påvises noe fukt der hullboring ble utført. Det ble også søkt etter fukt på overflater av gulvbelegg og baderomsplater, uten at det ble påvist noe tegn til fuktskader.

Forventet levetid på tettesjikt er utløpt, og våtrommet står ovenfor full ombygging/ oppgradering for å kunne tåle normal bruk etter dagens krav og forventninger til våtrom.

Bilde viser fuktmåling i gulvkonstruksjonen under våtrommet.

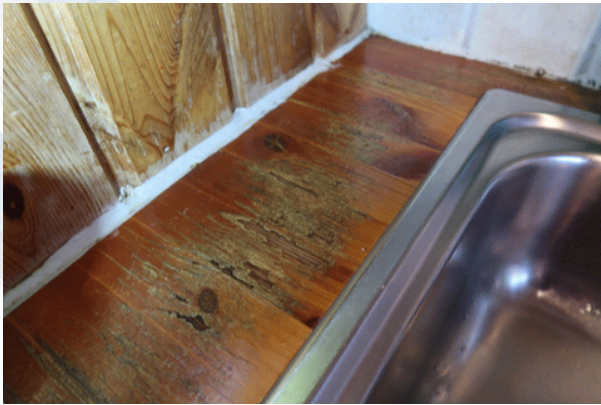
**Merknader:** Innredningen fremstår som i normal stand, alder tatt i betraktning. Benkeplate har en del bruksslitasje og merker etter fuktbelastning. Enkelte håndtak til skapdører manglet på befaringsdagen.

Gulv fremfor oppvaskkum har tegn på tidligere fuktbelastning. På befaringsdagen var det ikke noe tegn på fukt ved bruk av fuktindikator, sannsynligvis fra en tidligere lekkasje. Noe knirk i gulv forekommer.

Bilde viser bruksslitasje på benkeplate.

Det ble ikke påvist komfyrvakt over komfyr, eller lekkasjeføler under oppvaskmaskin, dette anbefales montert.

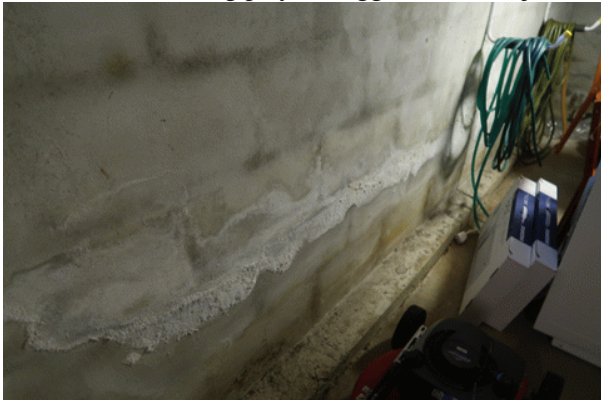
**Merknader:** På befaringsdagen ble det påvist fuktskjolder og saltutslag på vegger. Saltutslag og fuktskjolder må sees i sammenheng med sviktende drenering av grunnmuren.

Det er påvist enkelte mindre sprekker/ riss i kjellervegger. Sprekker/ riss bør utbedres, og tilstanden overvåkes.

Bilde viser saltutslag på yttervegg mot vest i kjeller.

Kjelleretasjen ventileres via enkelte veggventiler. Kjellerrom mot øst har ikke veggventiler, og det anbefales at dette utbedres.

9.1.1	Kjeller Veggene og himlingens overflater
	Saltutslag og fuktskjolder på vegger er indikasjon på sviktende drenering. Sprekker/ riss bør utbedres, og tilstanden overvåkes.

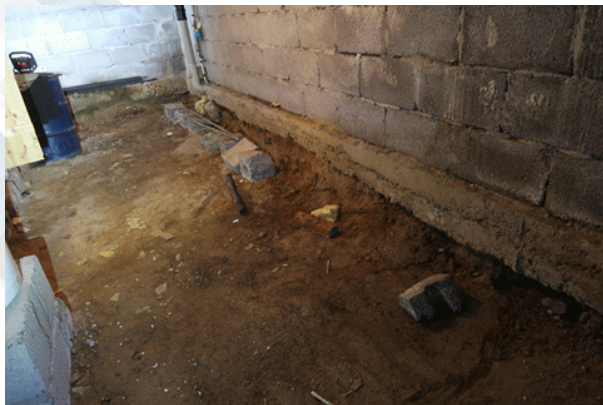
Jordgulvet fremstår som fuktig på befaringsdagen, og det anbefales at det etableres en fuktsperre mot grunnen, for å begrense fukt påkjenningen til rommet.

Kjellerrom med jordgulv bør utbedres slik det er beskrevet under byggegrunn og fundamenter, lengre fremme i rapporten for å unngå mulige setningsskader.

9.1.2	Kjeller Gulvets overflate
	Det anbefales at det gjøres tiltak i kjellerrom med jordgulv, for å begrense fuktpåkjenningen til rommet, og for å sikre fundamentering til grunnmur.

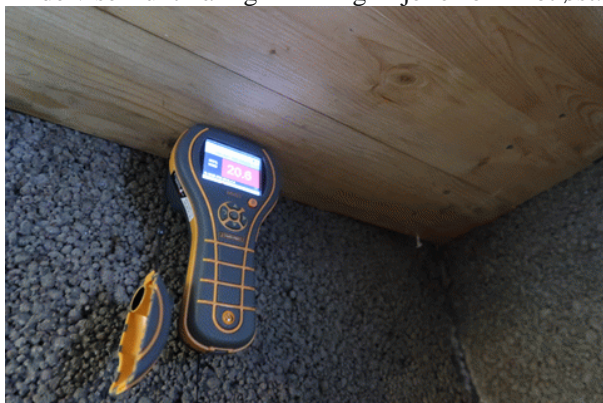
**Merknader:** Ved fuktmåling ble det påvist høye fuktverdier i himlingen. For å begrense fuktpåkjenningen, bør ventilasjonen av kjelleren utbedres sammen med etablering av fuktsperre mot grunn.

Fukt i eldre kjellere er ofte et sammensatt problem med manglende fuktsikring mot grunn, sviktende drenering og ikke tilfredsstillende ventilasjon.

Bilde viser fuktmåling i himling i kjellerrom mot øst. Skadelig høye fuktverdier.

9.1.3	Kjeller Fuktmåling og ventilasjon
	Fuktmåling i himling tilsier at det bør gjøres tiltak for å begrense fuktpåkjenningen til rommet, ved å utbedre ventilasjon, drenering og fuktsikring mot grunn.

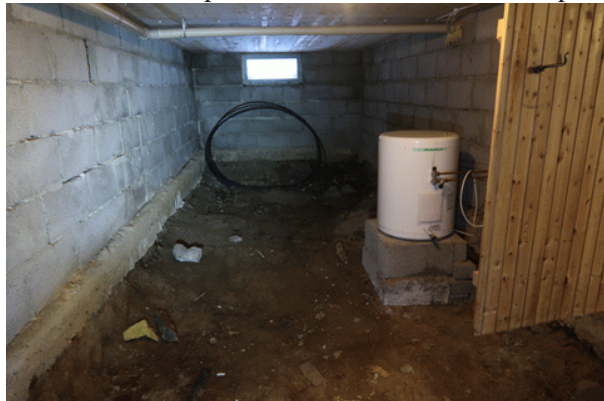
**Merknader:** Varmtvannsberederen er plassert i rom uten sluk, og bør lekkasjesikres med lekkasjeføler for å begrense en eventuell lekkasje fra varmtvannsberederen, eller varmtvannsbereders tilkoblinger.

Varmtvannsberederen er tilkoblet med stikkontakt. Fra 2010 ble det krav om at varmtvannsberedere ikke kunne tilkobles med stikkontakt, men skal være fast tilkoblet. Dette for å redusere faren for brann i stikkontakten.

Forventet levetid på varmtvannsberederen er utløpt, og det må påregnes at denne må skiftes ut i nær fremtid.

10.2	Varmtvannsbereder
	Forventet levetid på varmtvannsberederen er utløpt. Varmtvannsberederen bør lekkasjesikres med lekkasjefølger for å begrense skaden ved en eventuell lekkasje.

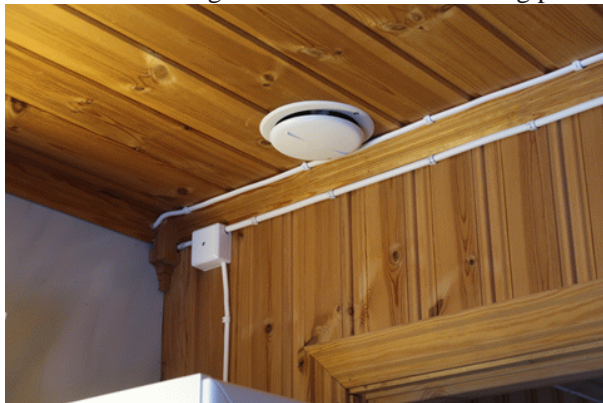
**Merknader:** Det mangler mekanisk avtrekk fra bad for å sikre tilfredsstillende ventilasjon til badet. På befaringsdagen var alle veggventil stengt, noe som resulterer i høy luftfuktighet og kondens på kalde overflater. Det er viktig at alle veggventiler er åpne hele året for å sikre tilfredsstillende tilluft mulighet.

Boligen tilfredsstillende ikke kravet til ventilasjon etter dagens krav. Under oppføringstidspunktet til boligen var det andre krav som var gjeldende. For å oppfylle kravene til de nyeste bygningsforskriftene, må man nå i de fleste tilfeller benytte balansert ventilasjonsanlegg.

Bilde viser naturlig avtrekk fra ventil i himling på bad.
