Østlia sør 3, 2440 ENGERDAL

Tilstandsrapport for bolig
 Østlia Sør 3
 2440 Engerdal

Befaringsdato:	06.01.2025
Forutsetninger:	<p>Boligen ble kontrollert i dagslys. Møbler og inventar ble ikke flyttet på under befaringen.</p> <p>Boligen hadde på befaringdagen mye inventar, og alle overflater ble ikke fullstendig kontrollert.</p> <p>På befaringdagen var det snø rundt boligen, samt på taket og på uteområdet.</p>
Oppdragsgiver:	Svein Ove Nordsveen
Tilstede under befaringen:	Leietaker.
Fuktmåler benyttet:	Protimeter SurveyMaster og Protimeter MMS3.

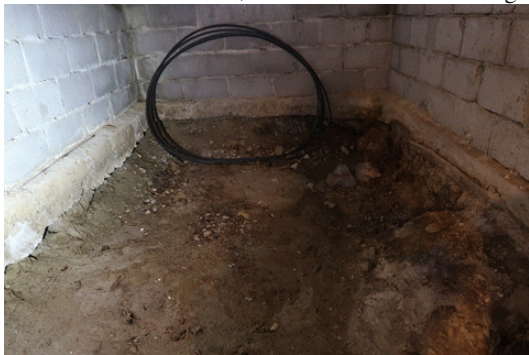
Merknader: Det ble påvist noe riss/ sprekker i grunnmuren, dette anbefales utbedres. Det anbefales at tilstanden overvåkes. Riss/ og sprekker kan være indikasjon på bevegelser i grunnen.

I kjellerrom mot øst er det jordgulv, og det kan se ut til at gulvet er blitt fjernet for å høyne romhøyden. På befaringsdagen var deler av fundamentet til kjellerveggene mot øst ikke understøttet av terrenget. Det anbefales at fundamentet understøttes og sikres for at ikke mer av terrenget under fundamentet raser vekk. Dette er viktig for å unngå setningsskader i boligen.

Bilde viser liten understøttelse av fundamenter for grunnmur.

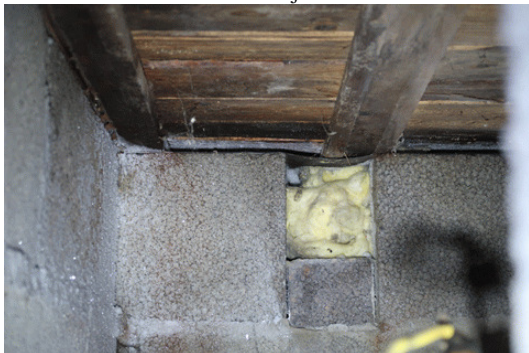
Merknader: Fra ventil i kjeller og fra luke i bod, ble det påvist tegn på høy fuktbelastning og fuktskjolder på treverket under bjelkelaget. Ventiler var på befaringdagen tettet igjen, og ventilasjonsmuligheten er begrenset. Ved fuktmåling i tilgjengelig treverk, ble det påvist skadelig høye fuktverdier. Fuktbelastning i treverk over tid vil resultere i råteskader, som kan være utfordrende og kostbare å utbedre.

På grunn av høy fuktbelastning i krypekjelleren har stubbloftsbord under bjelkelag fått deformasjoner, noe som gjør at isolasjonstykkelsen og tettheten blir redusert. Det anbefales at stubbloftsbord fjernes, og erstattes med nye bord eller annen tetting.

Bilde er tatt fra lufteventil i kjeller.

Det anbefales at ventiler i ringmuren holdes åpne hele året, og det bør vurderes om det må etableres mekanisk avfukting av krypekjelleren.

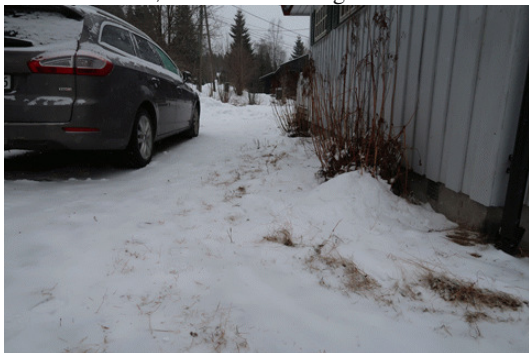
Fall fra grunnmur vurderes ikke som tilstrekkelig.

Merknader: Det er viktig at terrenget har hellingsgrad ut fra grunnmuren. Overflatevann skal hurtigst mulig vekk for å unngå unødige fuktbelastninger på konstruksjonen. Det anbefales at terrengfallet økes/ utbedres mot øst. Det anbefales minimum fallforhold på 1:50 i en avstand på minst 3 meter fra veggen (ca. 2 cm fall per meter).

Bilde er tatt av østfasaden av boligen.

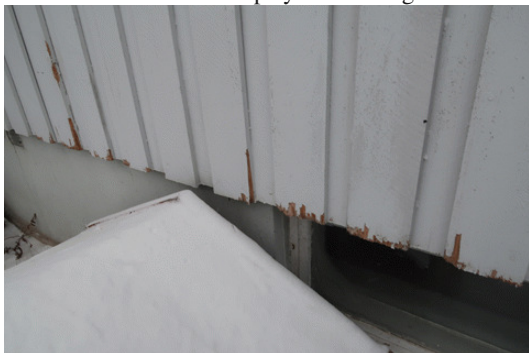
Ytterkledning mot vest har en del lokale skader.

Om ytterkledningen ikke er blitt skiftet fra byggeår, har den utgått forventet levetid, og det må påregnes at ytterkledningen skiftes ut i nær fremtid.

Bilde viser lokale skader på ytterkledning mot vest.

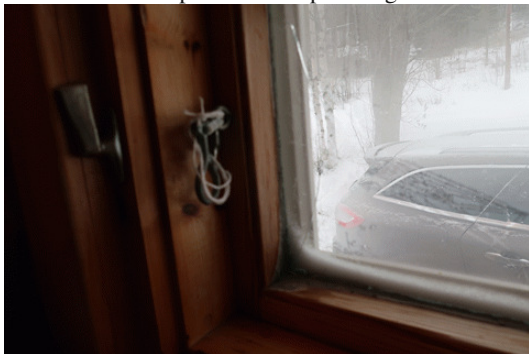
Bilde viser vindu på bod med sprekk i glass.

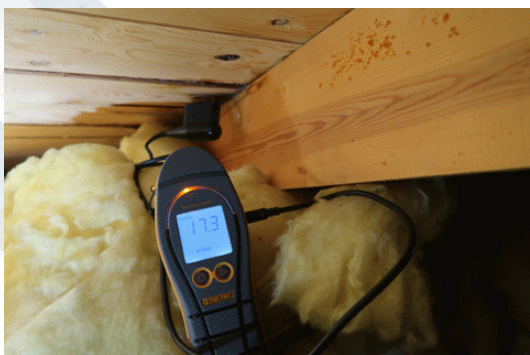
På befaringsdagen ble det påvist fuktskjolder i taktro rundt luftehatt. Ved fuktmåling ble det påvist skadelig høye fuktverdier i taktro. Fukt i taktro kan oppstå enten fra en utvendig lekkasje, eller på grunn av kondens problematikk fra utette gjennomføringer mellom kaldloft og 1. etasje. Det anbefales at det foretas ytterligere undersøkelser.

Bilde viser fuktmåling i taktro ved luftehatt.

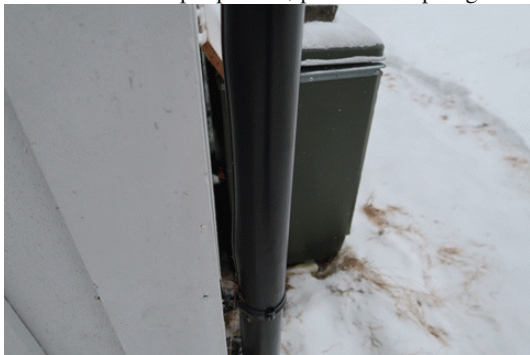
Flere nedløpsrør fører takvann til dreneringsrør i bakken. Det er ikke kjent hvor utløp fra dreneringsrør er plassert. Det anbefales at dreneringsrør spyles/ renses for å sikre tilfredsstillende bortledning av takvann, og for å unngå fuktskader på kjeller og grunnmur.

Bilde viser eksempel på nedløp med frostspreng.

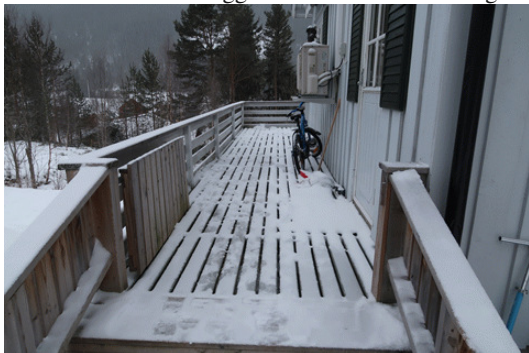
Merknader: Rekkverkshøyde er for lav etter dagens krav på terrasser og i trapper. Målt rekkverkshøyde på terrasser, var på 800 mm ved inngang, og 700 mm på terrasse mot sør og vest. Minste rekkverkshøyde etter dagens krav er 1000 mm. Mellomrom mellom liggende rekkverksbord er også for stor etter dagens krav.

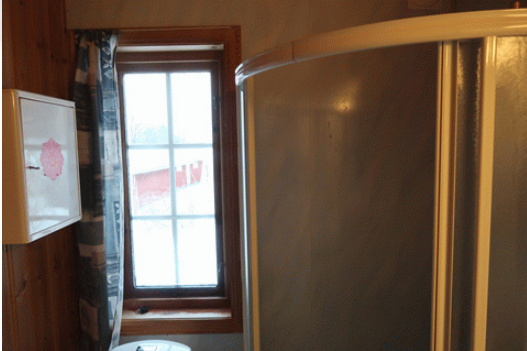
Det er uegnet materiale i våtsonen til dusjen, siden det er plassert et vindu der. Vinduet er skjermet mot direkte vannpåkjenning ved dusjing bak dusjvegger. Våtrommet vil ikke kunne fungere om dusjveggene erstattes med annen åpen dusjløsning.

Bilde viser vindu i våtsonen til dusj.

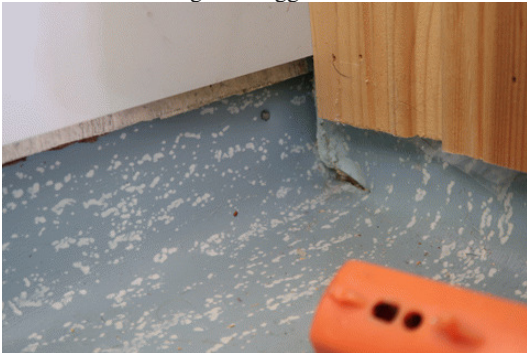
I overgang mellom gulv og vegg under servant, ble det påvist sprekker/ utettheter i gulvbelegget. Gulvbelegget i våtrommet kan ikke lengre ansees som vanntett.

Bilde viser skade i gulvbelegg.

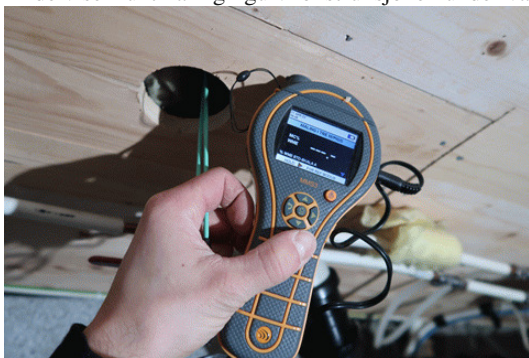
Forventet levetid på tettesjikt er utløpt, og våtrommet står ovenfor full ombygging/ oppgradering for å kunne tåle normal bruk etter dagens krav og forventninger til våtrom.

Bilde viser fuktmåling i gulvkonstruksjonen under våtrommet.

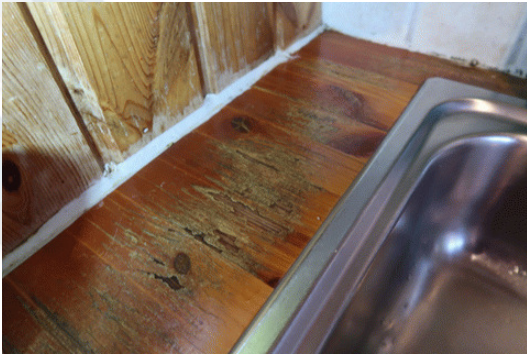
Bilde viser bruksslitasje på benkeplate.

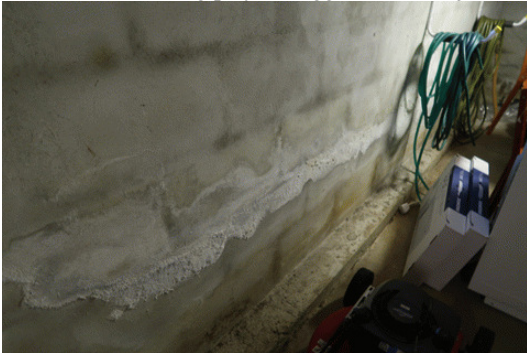
Kjelleretasjen ventileres via enkelte veggventiler. Kjellerrom mot øst har ikke veggventiler, og det anbefales at dette utbedres.

Bilde viser saltutslag på yttervegg mot vest i kjeller.

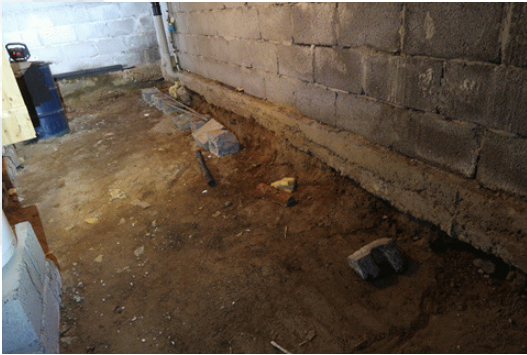
Kjellerrom med jordgulv bør utbedres slik det er beskrevet under byggegrunn og fundamenter, lengre fremme i rapporten for å unngå mulige setningsskader.

Jordgulvet fremstår som fuktig på befaringsdagen, og det anbefales at det etableres en fuktsperre mot grunnen, for å begrense fuktpåkjenningen til rommet.

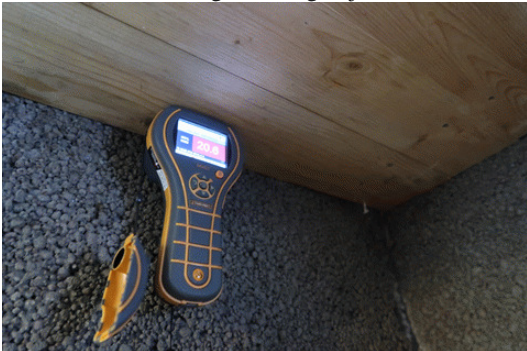
Bilde viser fuktmåling i himling i kjellerrom mot øst. Skadelig høye fuktverdier.

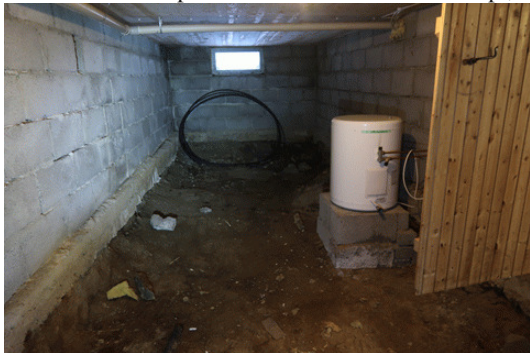
Varmtvannsberederen er tilkoblet med stikkontakt. Fra 2010 ble det krav om at varmtvannsberedere ikke kunne tilkobles med stikkontakt, men skal være fast tilkoblet. Dette for å redusere faren for brann i stikkontakten.

Forventet levetid på varmtvannsberederen er utløpt, og det må påregnes at denne må skiftes ut i nær fremtid.

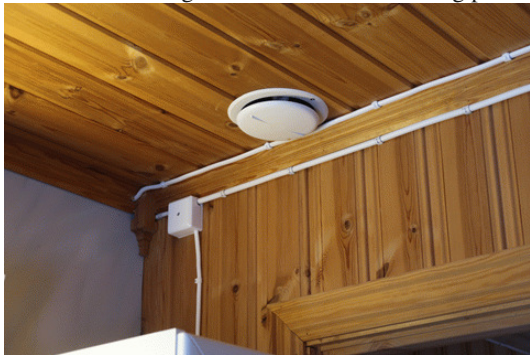
Boligen tilfredsstiller ikke kravet til ventilasjon etter dagens krav. Under oppføringstidspunktet til boligen var det andre krav som var gjeldende. For å oppfylle kravene til de nyeste bygningsforskriftene, må man nå i de fleste tilfeller benytte balansert ventilasjonsanlegg.

Bilde viser naturlig avtrekk fra ventil i himling på bad.
