# Tilstandsrapport

Enebolig

Maurveien 22, 8027 BODØ

Befaringsdato: 13.01.2025

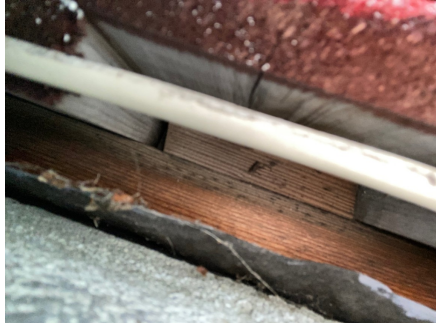
Det er etablert lusing, noe som gjør at det blir litt lite lufting bak bordkledning, dette kan over tid medføre økt fukt bak kledning.

Lusing er etablert

Bedre lufting bør vurderes etablert.

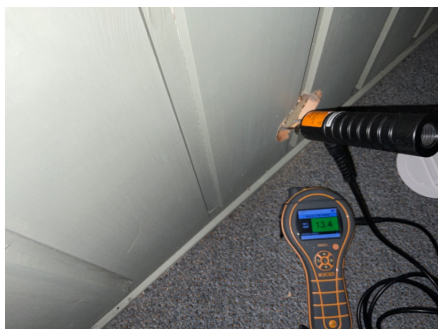
Gulvet har teppe. Veggene har panel. Hulltaking er foretatt uten å påvise unormale forhold. Hulltaking er foretatt ved/i Soverom. Fuktkvotemåling (vekt%) i konstruksjonen ble målt til 13.

Selv om det ved stikkprøve ikke ble registrert fukt inne i konstruksjonen, vil konstruksjonens alder tilsi at det ikke kan gis noen garanti på at det ikke kan finnes andre steder hvor det kan være forhøyet fuktnivå/ skader.

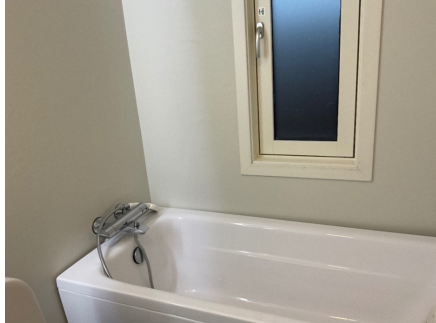
- Det er vindu/dør med ikke fuktbestandige materialer i våtsonen (ved vask, dusj, badekar, osv.), løsningen eller byggematerialet er uegnet

- Uegnede materialer må fuktbeskyttes/utskiftes.

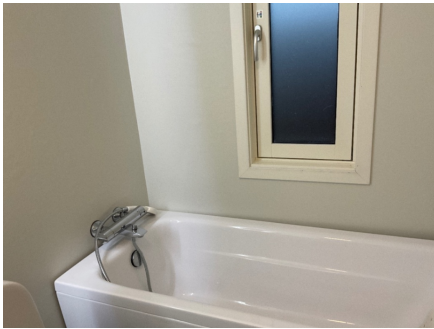
Badet er under 5 år og det er derfor ikke krav til hulltaking. Fuktsøk er foretatt, og det ble ikke indikert unormale verdier.

Vindu bør tildekkes ved bruk, slik at ikke dette belastes med fritt vann.

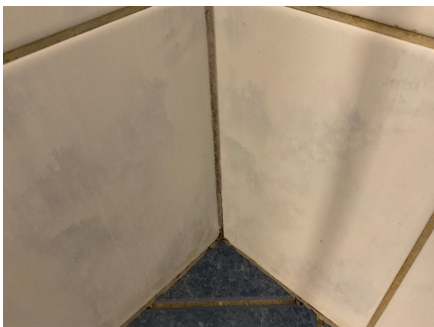
Svarte sopp i silikonfuger

- Overflater må rengjøres.
