# Tilstandsrapport

Boligbygg med flere boenheter

Schou Bruuns gate 1, 6509 KRISTIANSUND N

Rapportdato: 04.09.2025

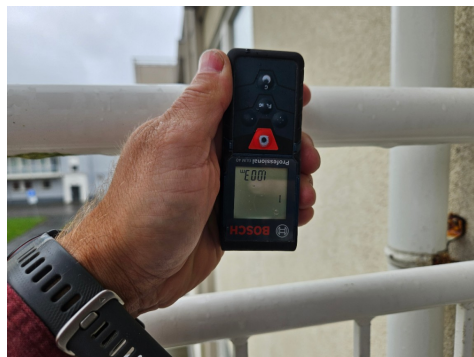
### ! TG 1 Balkonger, terrasser og rom under balkonger

Leiligheten har tilhørende balkong utført av betong. Balkongen er utført med rekkverk av stål.

Rekkverk er målt til over 100 cm.

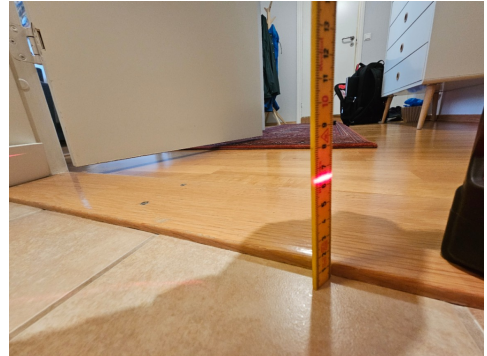
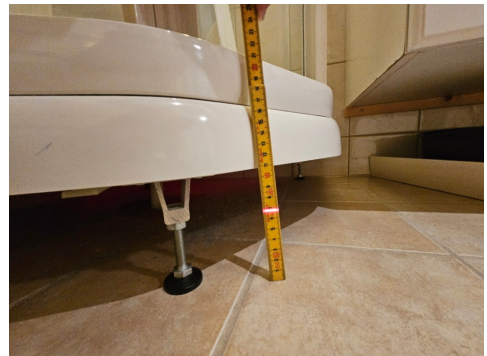
#### Vurdering av avvik:

- Det er påvist avvik i fallforhold til sluk i forhold til krav i forskrift på byggetidspunktet.

- Til tross for avviket i fall/høydeforskjell til sluk, vil gulvet fortsatt kunne lede vann mot sluket, men med redusert effektivitet. Dette kan potensielt øke risikoen for vannansamling i enkelte områder av badet.
- Et bad med manglende/ redusert fall til sluk blir mindre funksjonelt og sikkert for brukeren. Dette kan medføre stående vann på gulvet, vann som ikke ledes effektivt til sluket, økt risiko for at vann renner ut av rommet og redusert sklisikkerhet på gulvet.

Avviket gir grunnlag for at konstruksjonen overvåkes jevnlig. Som minste tiltak er det installert dusjkabinett. Skal konstruksjonen oppnå TG 0 eller TG 1 må avviket utbedres.

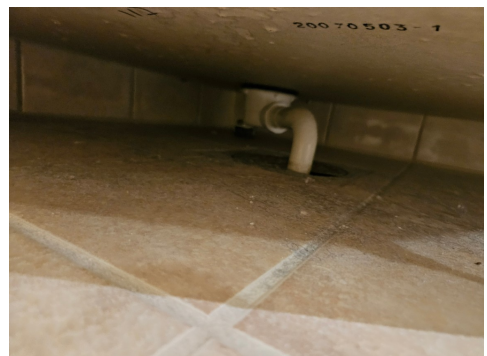
#### TG 2 Sluk, membran og tettesjikt

- Når sluket har begrenset tilgang, er det vanskelig å rengjøre sluket og å inspisere den for å oppdage skader i membranen/fuger rundt sluket, som er avgjørende for å forhindre lekkasjer.
- Det er viktig å merke seg at levetiden til en membran varierer basert på kvalitet, installasjon og bruk. Eldre membraner kan bli sprø og sprekke opp, noe som fører til at de mister sin vanntettende funksjon. Dette kan resultere i vannlekkasjer gjennom vegger og gulv og fuktskader.

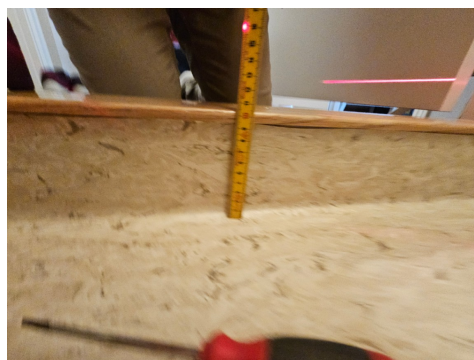
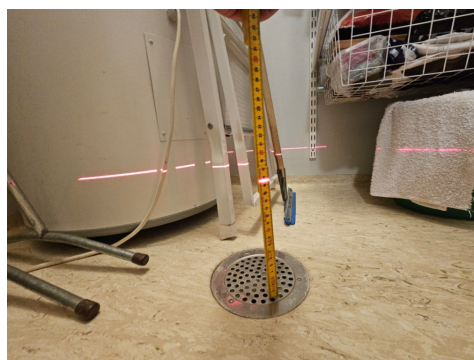
### Vurdering av avvik:

- Det er påvist avvik i fallforhold til sluk i forhold til krav i forskrift på byggetidspunktet.

- Til tross for avviket i fall/høydeforskjell til sluk, vil gulvet fortsatt kunne lede vann mot sluket, men med redusert effektivitet. Dette kan potensielt øke risikoen for vannansamling i enkelte områder av badet.

Avviket gir grunnlag for at konstruksjonen overvåkes jevnlig. Som minste tiltak er dørterskelen hevet for å ivareta anbefalingen om en høyde forskjell fra topp terskel til topp sluk på minimum 25 mm. Skal konstruksjonen oppnå TG 0 eller TG 1 må avviket utbedres.

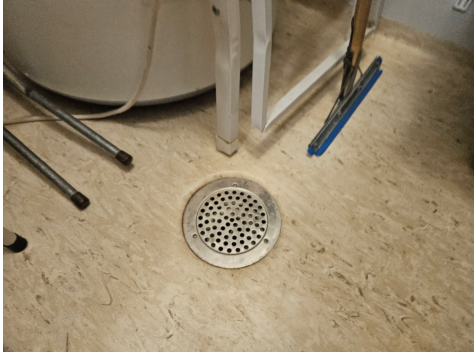
## ! TG 1 Sluk, membran og tettesjikt

Sluk av plast. Synlig vinylbelegg klemt i slukring.

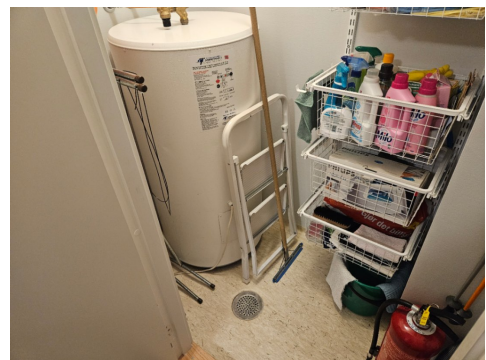
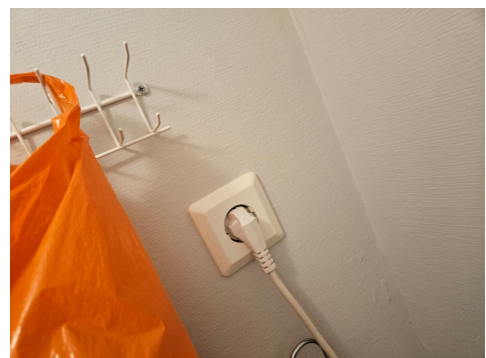
#### Vurdering av avvik:

- Det bør etableres tilfredsstillende el-tilkobling etter gjeldende forskrift.

Det bør etableres tilfredsstillende el-tilkobling for å unngå varmgang i kabel/stikkontakt.

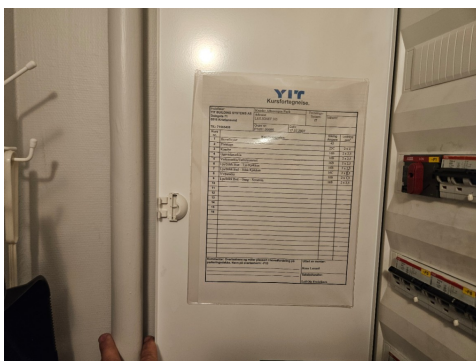
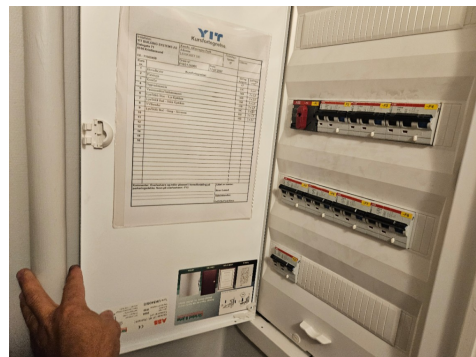
Takstmann er ikke EL fagmann og deler av anlegget er skjult. På generell grunnlag anbefaler DSB(Direktoratet for Sikkerhet- og Beredskap) kontroll av EL anlegg hvert 5. år.
