# Tilstandsrapport

Enebolig med næringslokale i 1. etasje.

Nannestadvegen 510, 2032 MAURA

Befaringsdato: 14.03.2025

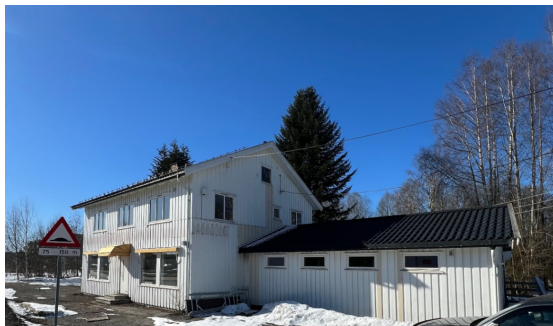
## TG 2 Nedløp og beslag

Takrenner, nedløp og beslag med normal bruksslitasje. Det bemerkes at kontrollen ble utført fra bakkenivå. Ingen store avvik ble registrert, bortsett fra normal bruksslitasje. Det var oppholdsvær på befaringsdagen, slik at renner og nedløpsrørens funksjon var vanskelig å stadfeste med sikkerhet. Det er behov for jevnlig kontroll av eldre takrenner, nedløpsrør og beslag.

Takvannet ledes ikke vekk fra bygningen. Dette påfører konstruksjonene (ringmur, grunnmur, drenering og fuktsikring) unødvendig høy fuktbelastning. Anbefaler at man kobler et 3-4m langt overvannsrør til nedløpet. Røret legges oppå terrenget eller graves ned vekk fra grunnmuren/bygningen. Vurdering er basert på alder. Tilstandsgrad 2 gis med bakgrunn i at mer enn halvparten av forventet brukstid på takrenner/nedløp/beslag er oppnådd.

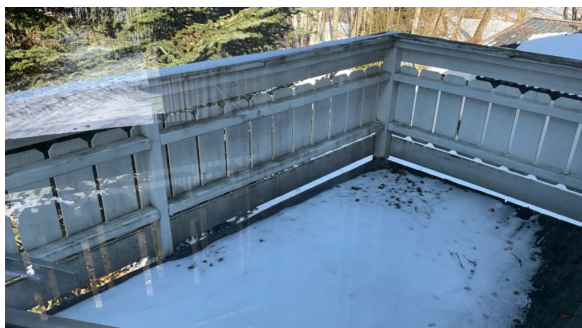
## **Utvendige trapper**

Inngangsparti med murt trapp, og inngang med trapp i trevirke. Terrasser/verandaer og trapper som står under åpen himmel vil alltid ha vedlikeholdsbehov, dette må påregnes.

- Det bør foretas nærmere undersøkelser av utvendige trapper når de er snøfri.

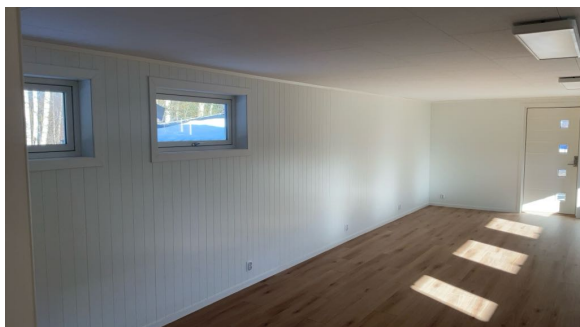
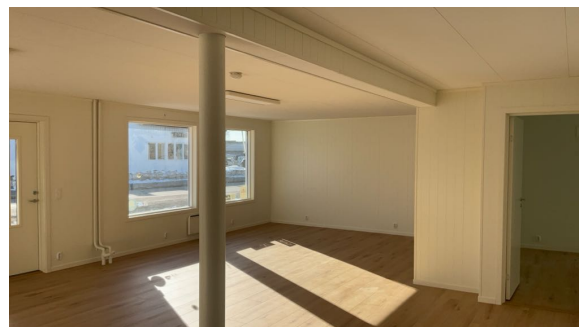
### TG 2 Etasjeskille/gulv mot grunn

Etasjeskille i kjeller: Støpt plate på grunnen. Etasjeskille over kjeller: Utført i trekonstruksjoner og betong. Etasjeskille over øvrige etasje: Utført i trekonstruksjoner.

- Det er målt høydeforskjell på mellom 15-30 mm gjennom hele rommet. Tilstandsgrad 2 gis med bakgrunn i standardens krav til godkjente måleavvik.
- Målt høydeforskjell på mellom 10 - 20 mm innenfor en lengde på 2 meter. Tilstandsgrad 2 gis med bakgrunn i standardens krav til godkjente måleavvik.
- Det er avvik:

Ved fuktmålinger i trebjelkelag i kjeller registrerte jeg tørre verdier. Eksakt tilstand kan ikke kontrolleres uten bygningsmessige inngrep. Takstmann anbefaler ytterligere undersøkelser. Erfaringsmessig kan eldre etasjeskiller ha skjulte skader, spesielt over grunnmur, det ble ikke registrert tegn på dette, men det gjøres oppmerksom på risikoen.

Skjevheter i etasjeskiller er helt normalt tatt byggeår i betraktning. Bedre lufting av kjeller anbefales etablert. Det er ikke registrert avvik som tilsier at man må påregne umiddelbare tiltak, men pga. elde kan det ikke utelukkes avvik.

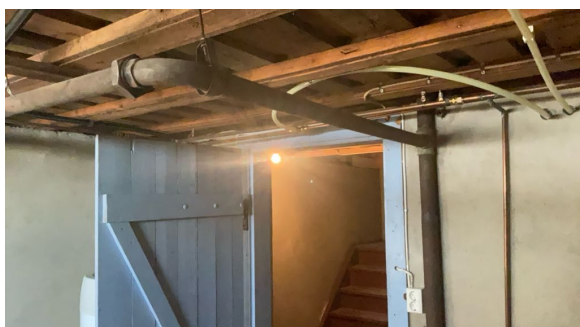
## TG 2 Ventilasjon

Ventilasjonen består av naturlig ventilasjon. Frisk tilluft blir tilført gjennom ventil i yttervegg/ventiler i vindu, eller gjennom aktiv lufting med vinduer. Brukt luft trekkes ut uten bruk av vifter. Det er mangelfull lufting i kjeller. Det er mekanisk avtrekk fra bad og kjøkken.

Ventilasjonen i boligen tilfredsstiller ikke dagens krav til klima og miljø. Boligen fungerer med dette avviket, men det bør vurderes energibesparende tiltak.
