# Kombinasjonsbygg i Maura sentrum med boenhet i 2.etasje

# Tilstandsrapport

Befaringsdato: 14.03.2025

Rapportdato: 08.04.2025

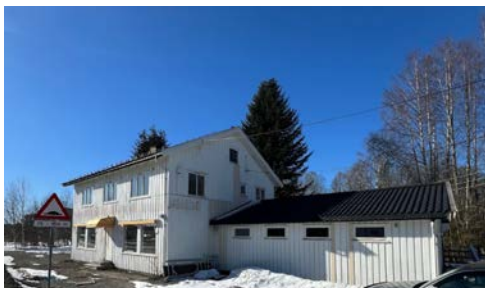
## TG 2 Nedløp og beslag

Utvendige beslag, takrenner og nedløp i metall.  
Vindskier og toppbord i treverk.

Takrenner, nedløp og beslag med normal bruksslitasje. Det bemerkes at kontrollen ble utført fra bakkenivå. Ingen store avvik ble registrert, bortsett fra normal bruksslitasje. Det var oppholdsvær på befaringsdagen, slik at renner og nedløpsrørens funksjon var vanskelig å stadfeste med sikkerhet. Det er behov for jevnlig kontroll av eldre takrenner, nedløpsrør og beslag.

Takvannet ledes ikke vekk fra bygningen. Dette påfører konstruksjonene (ringmur, grunnmur, drenering og fuksikring) unødvendig høy fuktbelastning. Anbefaler at man kobler et 3-4m langt overvannsrør til nedløpet. Røret legges oppå terrenget eller graves ned vekk fra grunnmuren/bygningen. Vurdering er basert på alder. Tilstandsgrad 2 gis med bakgrunn i at mer enn halvparten av forventet brukstid på takrenner/nedløp/beslag er oppnådd.

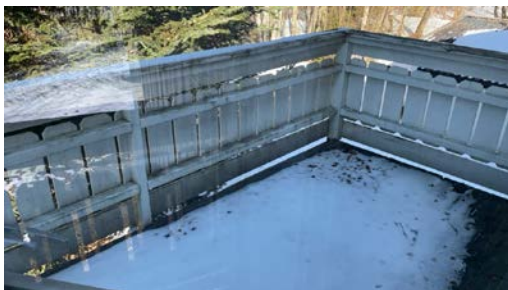
## **TG IU Utvendige trapper**

Inngangsparti med murt trapp, og inngang med trapp i trevirke. Terrasser/verandaer og trapper som står under åpen himmel vil alltid ha vedlikeholdsbehov, dette må påregnes.

- Det bør foretas nærmere undersøkelser av utvendige trapper når de er snøfri.

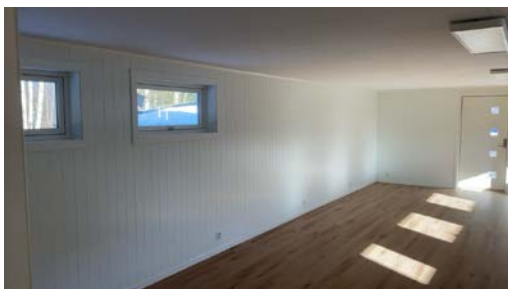
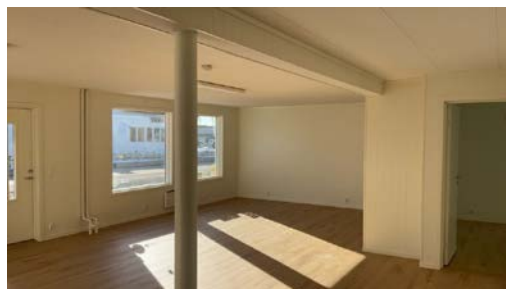
### TG 2 Etasjeskille/gulv mot grunn

Etasjeskille i kjeller: Støpt plate på grunnen. Etasjeskille over kjeller: Utført i trekonstruksjoner og betong. Etasjeskille over øvrige etasje: Utført i trekonstruksjoner.

Skjevheter i etasjeskiller er helt normalt tatt byggeår i betraktning. Bedre lufting av kjeller anbefales etablert. Det er ikke registrert avvik som tilsier at man må påregne umiddelbare tiltak, men pga. elde kan det ikke utelukkes avvik.
