Tilstandsrapport

Enebolig

Bråtenvegen 14 , 2067 JESSHEIM

Befaringsdato: 18.03.2026

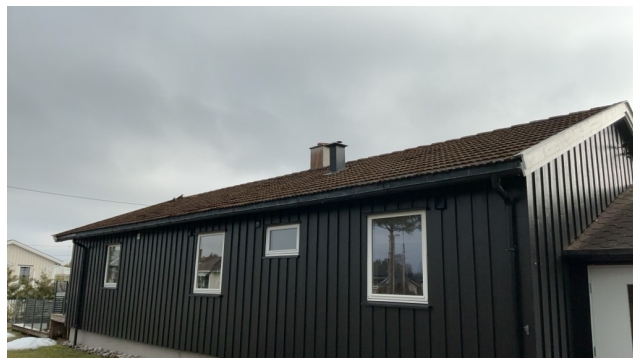
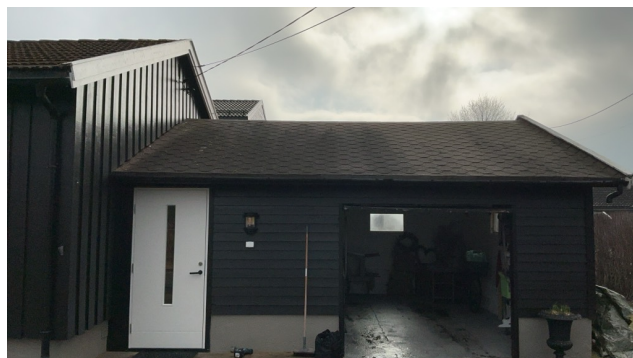
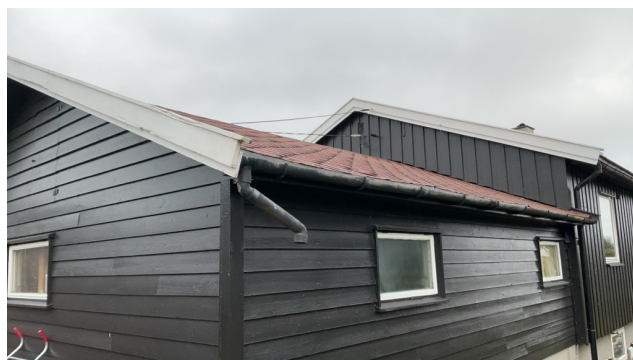
Taktekkingen er besiktiget fra bakkenivå og innvendig i bolig da det ikke var godkjent sikringsutstyr for arbeid på tak på befaringen. Undertak er ikke vurdert da dette ikke var tilgjengelig for inspeksjon på befaringsdagen. Pipebeslag og andre gjennomføringer i takteking er ikke kontrollert, dette anbefales på generell basis undersøkt. Gjennomføringer i takteking er svake punkt og risikoen for skader er høy.

- Overvåk tilstanden jevnlig. For å få tilstandsgrad 0 eller 1 må tekkingen skiftes ut, men tidspunktet for når dette er nødvendig er vanskelig å si noe om.

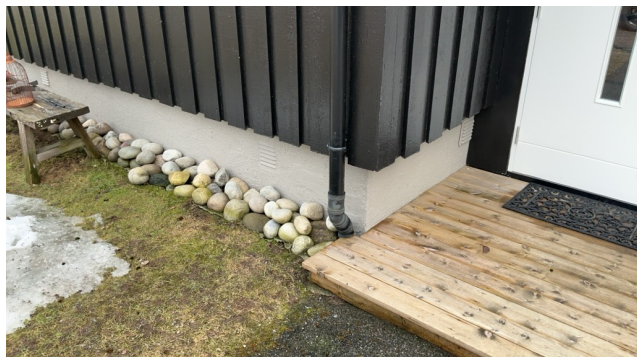
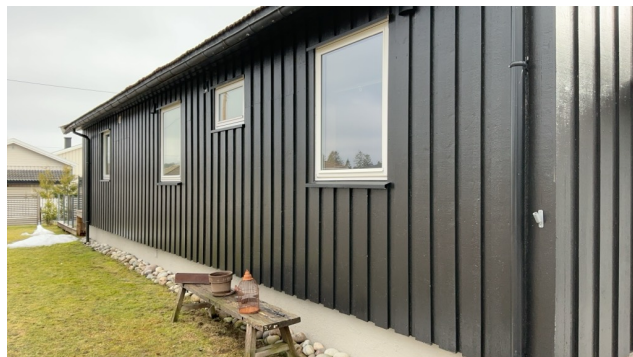
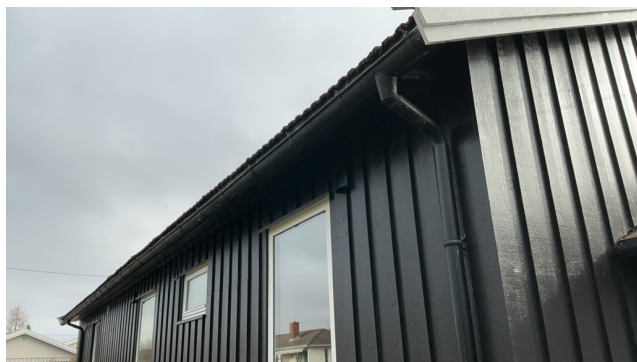
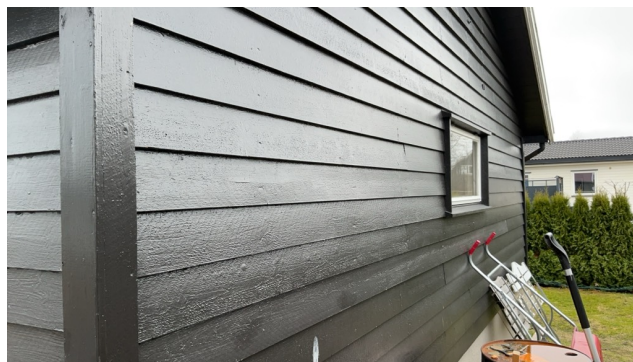
TG 2 Veggkonstruksjon

Eldre trevegger kan erfaringsmessig ha skjulte skader, spesielt over grunnmuren og rundt vinduer/dører/gjennomføringer. Lufting av kledningen er ikke iht. dagens anbefalte løsning, men heller ikke dårligere enn normal løsning ved husets byggeår. Konstruksjonene er ikke skadedyr-sikker. Småsprekker nederst på kledning er registrert. Eksakt tilstand kan ikke kontrolleres uten bygningsmessige inngrep.

Det er ingen behov for utbedringstiltak, men det bør påregnes ekstra vedlikehold på kledning. Ved evt. utskifting av panel og etterisolering anbefales det at det etableres luftespalte iht. dagens anbefalinger og at bygningsdelen utføres skadedyrsikker.

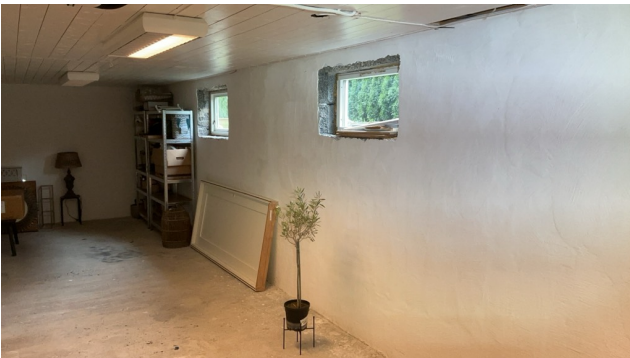
TG 2 Rom Under Terreng

Fuktindikasjoner er registrert i vegg mot grunnen, dette øker risikoen for skjulte skader.

Det er ikke behov for utbedringstiltak, men det anbefales å følge med kosnruksjonene.

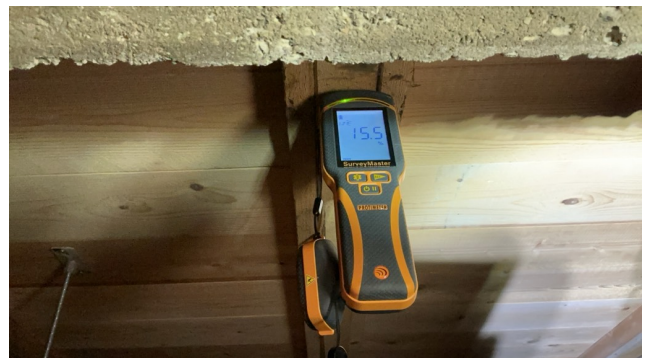
TG 2 Kryp Kjeller

Fuktmåling ble foretatt, jeg målte ikke verdier over grenseverdier for skadelig fukt. Ventileringen av kryperom er ikke tilstrekkelig.

Ventiler for friskluft anbefales montert. Fuktv verdier i krypkjeller vil ha naturlige variasjoner gjennom året. Det er viktig å føre regelmessig kontroll/tilsyn av bygningsdelen slik at unormale forhold kan oppdages tidlig.

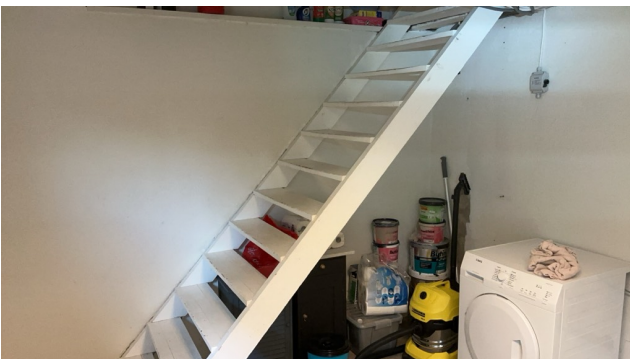
TG 2 Innvendige trapper

- Det er avvik:
Manglende rekkverk i trapp.

- Tiltak:
Rekkverk anbefales montert.

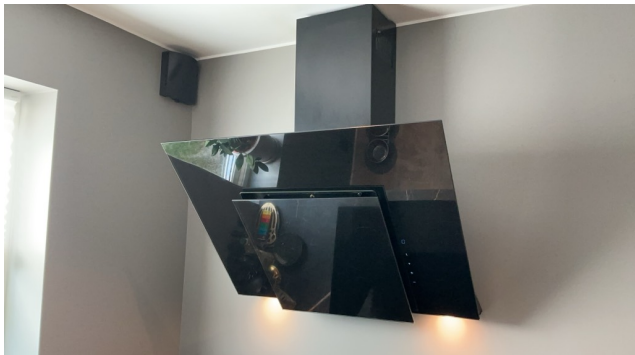
! TG 2 Avtrekk

Det er manglende forsert mekanisk avtrekk fra kokesonen på kjøkkenet. Kjøkkenet ventileres derfor kun via naturlig avtrekk eller omlufts-løsning, noe som gir redusert effektivitet ved matlaging og økt risiko for fukt, lukt og fettavleiringer i rommet.

Forsert mekanisk avtrekk fra kokesonen anbefales montert.

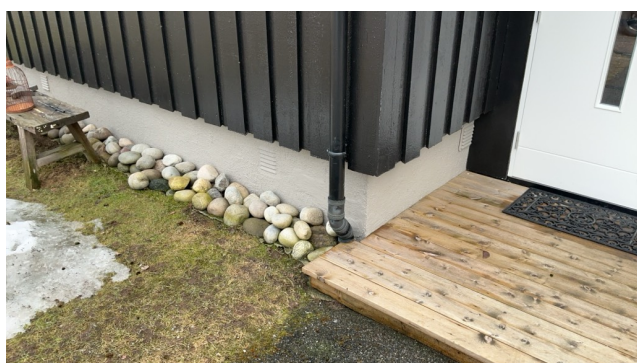
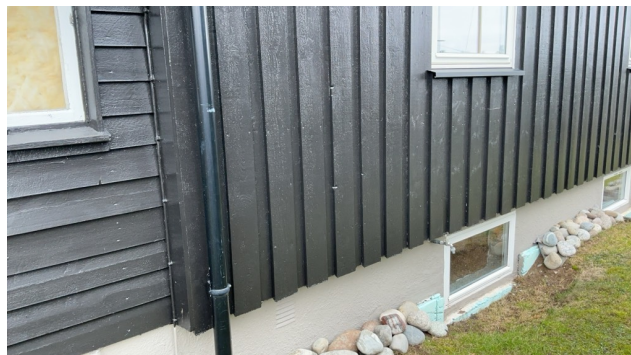
TG 2 Fuktsikring og drenering

Fuktsikringen har utlevd mye av sin levetid og det kan ikke forventes at den har tilfredsstillende effekt.

- Overvåk tilstanden jevnlig. For å få tilstandsgrad 0 eller 1 må dreneringen skiftes ut, men tidspunktet for når dette er nødvendig er vanskelig å si noe om. Bruken av underetg/kjeller vil og være avgjørende.
