# Oscars gate 50 B 0258 OSLO

## Tilstandsrapport Eierskifte

Befaringsdato  
**12.5.2025**

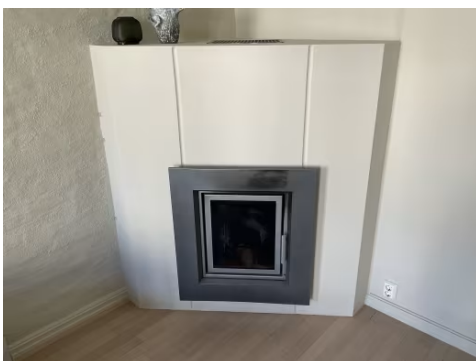
## 6.4 Ildsted/Skorstein innvendig i boligen

| Er det påvist avvik ved ildsted/feieluke/sotluke i forhold til avstand brennbart materiale? | Ja |
| Det er dårlig trekk i pipen ifølge eier. | |
| Det registreres manglende ildfast plate på gulvet under ildstedet. | |

Ubrennbar plate på gulv foran vedovn bør etableres. Denne skal være minimum 30 cm utenfor ilegget (døren) til ovnen.

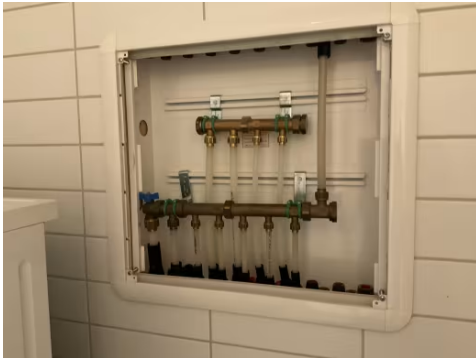
## 6.9 Vannledninger

TG 2 pga: Det er ikke stoppekranner til kjøkkenarmaturet.

Det må påregnes og montere stoppekraner til kjøkkenarmatur.

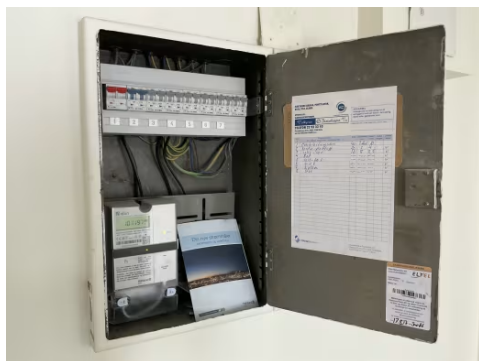
TG-2 er satt pga. manglende dokumentasjon/ samsvarserklæring på deler av anlegget.

Boligen har et eldre elanlegg uten dokumentasjon. Det bør gjennomføres en utvidet el-kontroll av en kvalifisert elektrofaglig person, og nødvendige tiltak vurderes deretter.

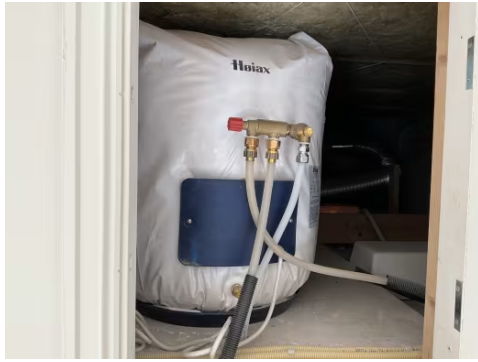
## 6.11 Varmtvannsbereder

Berederen er plassert i taket over badet.

TG 2 pga: Bereder er plassert i tørt rom, og er ikke lekkasjesikret med automatisk vannstoppeventil.

Vannstoppeventil på bereder anbefales etablert.

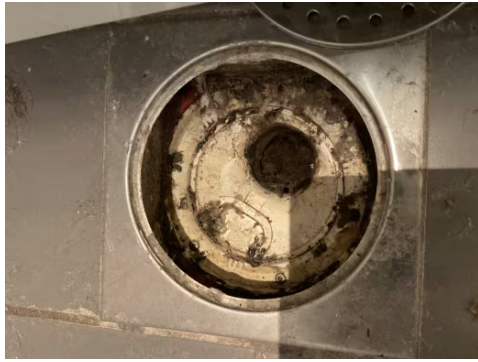
TG 2 pga: Gulvet er flatt. Det er ikke tilfredsstillende fall til sluk.

Oppbrett av membran ved dør er mindre enn 15 mm. Høydeforskjell mellom topp sluk til avslutning av membran ved dør er under 25mm.

Silikonen sprekker opp noen steder.

Det må påregnes og lage tilfredsstillende fall på badegulvet mot sluket.
