# Tilstandsrapport

Enebolig

Skarpeborgeveien 60, 3160 STOKKE

Befaringsdato: 07.04.2025

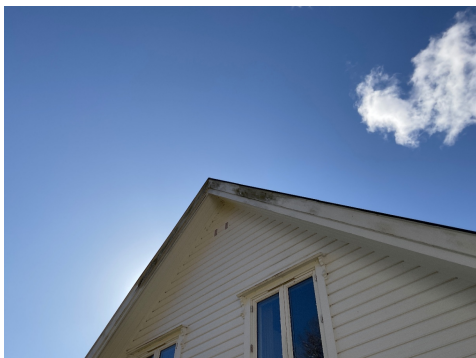
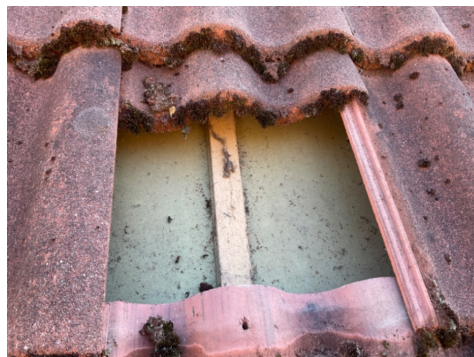
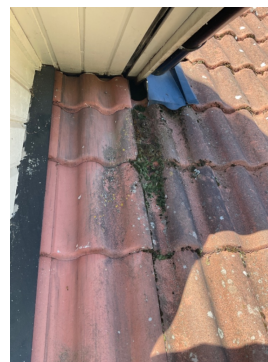
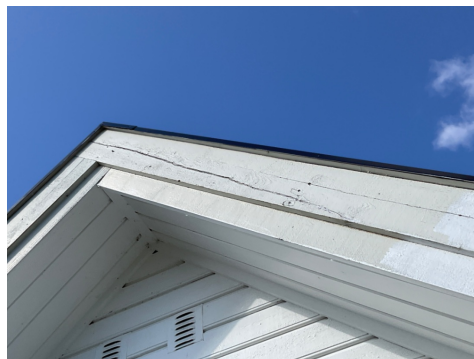
- Det er påvist andre avvik:

Forekommer noe mose i mindre grad. Vindskier og israfter preges noe av værslitasje og sprekker.

- Det må foretas tiltak for å lukke avviket.

Bør fjernes da mose holder på fuktighet og bidrar til kortere levetid. Vedlikehold/utbedring av vindskier/israfter for å opprettholde funksjon og lengst mulig levetid.

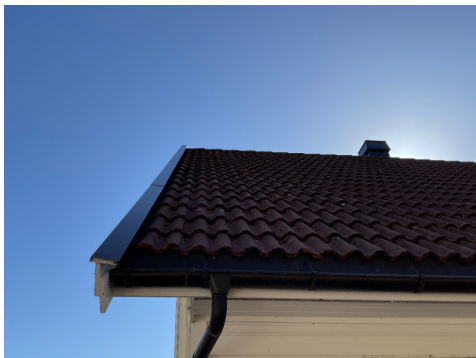
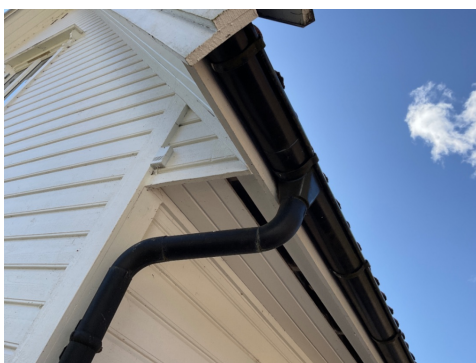
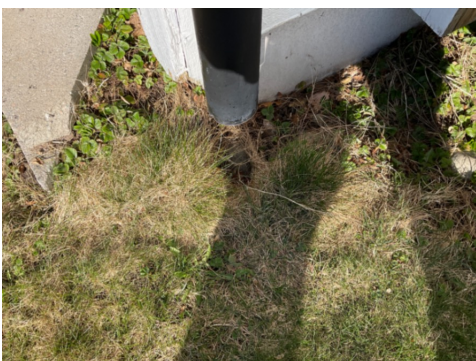
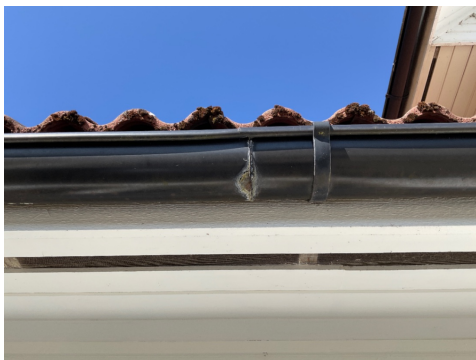
- Det er ikke tilfredsstillende bortledning av vann fra taknedløp ved grunnmur.
- Det mangler tilfredsstillende adkomst til pipe for feier.
- Mer enn halvparten av forventet brukstid er passert på renner/nedløp/beslag.
- Det er påvist andre avvik:

Bortledning av vann vil begrense fukt belastning på murer Stigetrinn må monteres for og oppfylle krav og sikre personer som skal utføre feiing og kontroll av pipe. Lokale utbedringer(tette) på nedløp og renner må gjøres for å hindre negativ utvikling og for å opprettholde funksjoner.

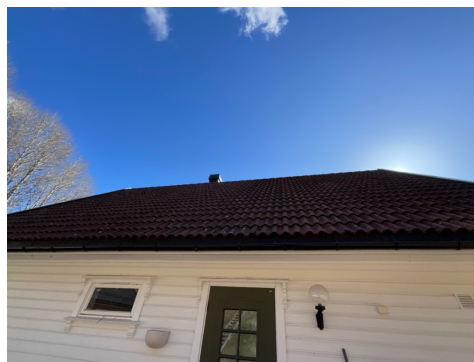
## ! TG 3 Snøfangere

Det er ikke montert snøfangere.

Snøfangere må monteres for og oppfylle krav på oppføringstidspunktet for sikring av personer der det er normalt å ferdes.

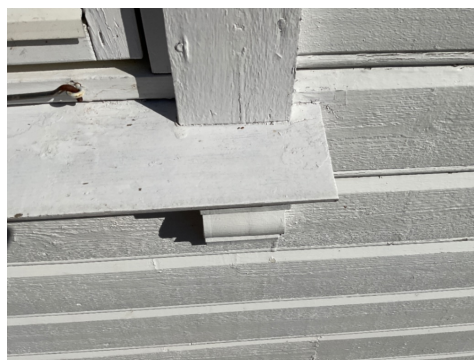
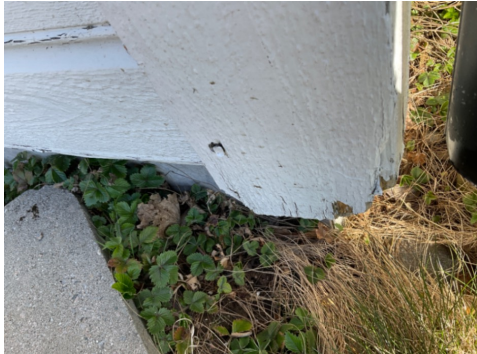
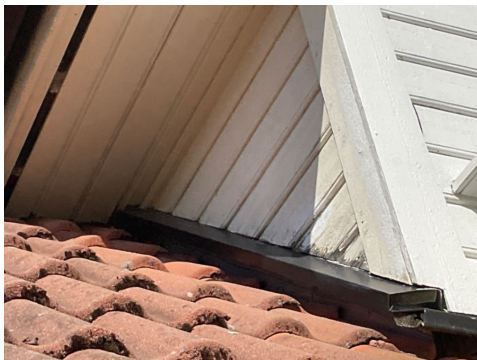
## ! TG 2 Veggkonstruksjon

- Det er ingen eller liten lufting i nedre kant av kledning mot grunnmur.
- Det er påvist spredte råteskader i bordkledningen.
- Det er påvist andre avvik:

Ved enkelte vannbrett er kledning avsluttet ned på selve brettet. Dette kan over tid føre til råte. Tilfeller av avflassing og sprekker. Tilfeller av råte er i en hjørnekasse.

- Det bør foretas tiltak for å bedre lufting av kledningen.
- Råteskadet trekledning må skiftes ut.
- Det må foretas tiltak for å lukke avviket.

Begrenset/lite utlufting kan bidra til kortere levetid for kledning. Om mulig bedre dette der det er mulig. Normalt skjer det ved omkleddning ifb med bytte av kledningen. Større spalter mellom beslag og kledning for å hindre skader. Overflatebehandling av værslitte kledningsbord. Tiltakene er for å hindre negativ utvikling og om mulig opprettholde normal levetid

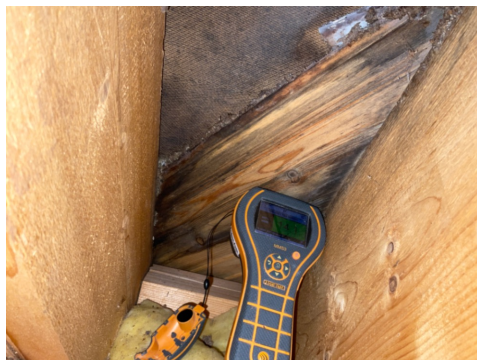
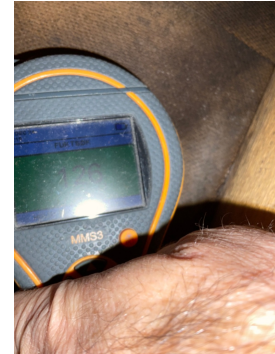
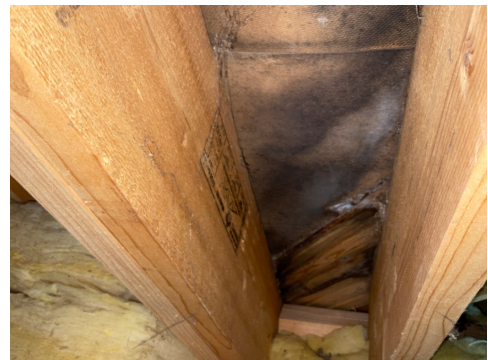
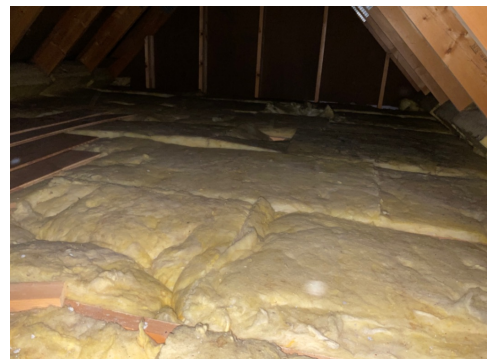
## ! TG 2 Takkonstruksjon/Loft

- Det er påvist fuktskjolder/skader i takkonstruksjonen.

Skjolder og fuktmerker i flere grader. Ved stikkmålinger er det ikke registrert unormale verdier,

- Det må gjøres nærmere undersøkelser.

Det må gjøres ytterligere undersøkelser for å kartlegge årsak til skjolder og merker. Tiltak kan ikke utelukkes da taket er fra byggeår.

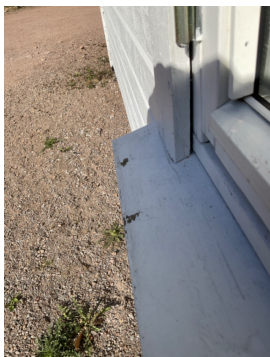
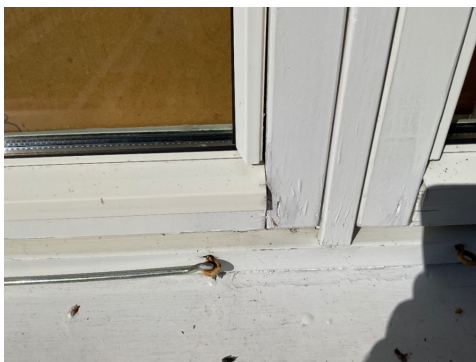
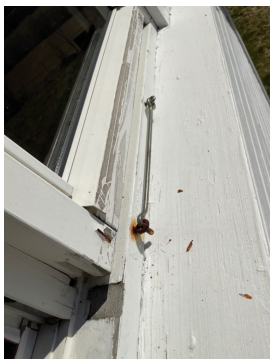
## ! TG 2 Vinduer

- Det er påvist avvik rundt innsettsdetaljer.
- Karmene i vinduer er slitte og det er sprekker i trevirket.

Vedlikehold av overflater for å hindre negativ utvikling og om mulig opprettholde funksjon og lengst mulig levetid. Listverk må tilpasses å klemmes inn mot karm for å hindre fukt/trekk inn i konstruksjonen.

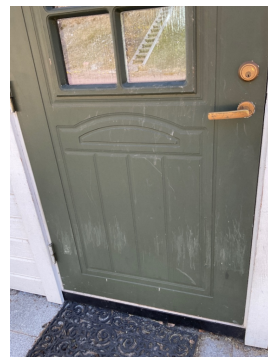
## ! TG 2 Dører

- Det er påvist andre avvik:

- Det må foretas tiltak for å lukke avviket.

Vedlikehold av overflater for å hindre negativ utvikling og om mulig opprettholde lengst mulig levetid.

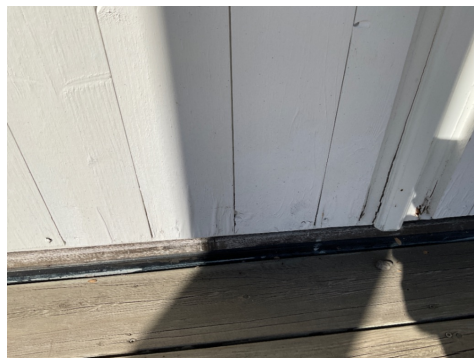
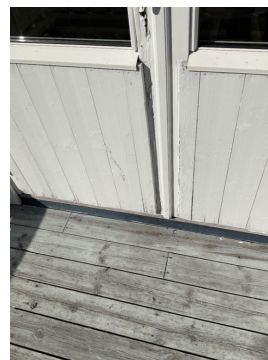
## ! TG 3 Terrassedør

- Det er påvist dør(er) med fukt/råteskader.

- Døren(e) står foran utskiftning.

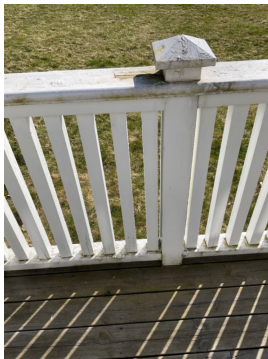
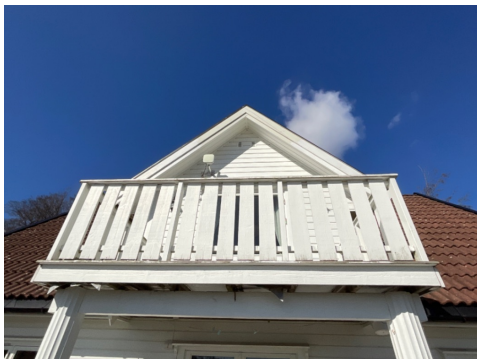
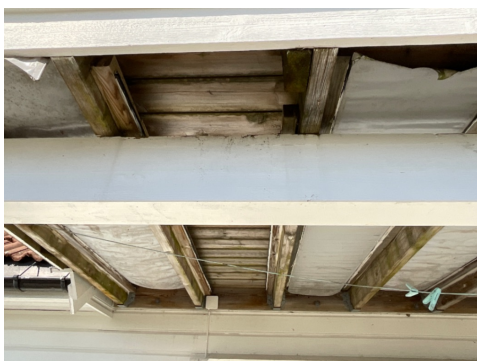
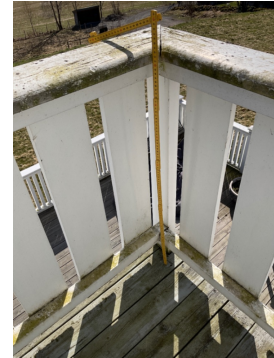
## ! TG 3 Balkonger, terrasser og rom under balkonger

- Rekkverket er for lavt i forhold til dagens krav til rekkverkshøyder.
- Tekkingen på balkong/terrasse har utettheter.
- Det er påvist andre avvik:

- Tekkingen må skiftes/utbedres.
- Det må foretas tiltak for å lukke avviket.
- Det er ikke krav om utbedring av rekkverkshøyde opp til dagens forskriftskrav.

Det er ikke krav til tett sjikt i dette området men overgang balkong/vegg må være tilfredsstillende. Tett sjikt må enten fjernes eller utbedres. Vedlikeholde/utbedre overflater for å hindre negativ utvikling og samtidig oppnå lengst mulig levetid.

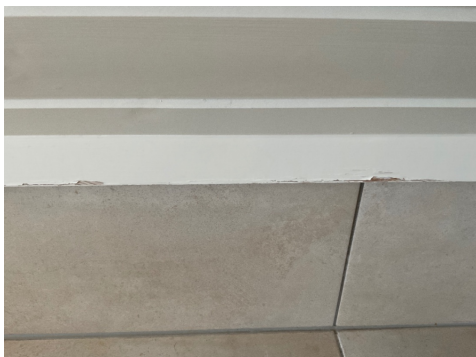
### ! TG 2 Overflater Gulv

- Det er påvist avvik i fallforhold til sluk i forhold til krav i forskrift på byggetidspunktet.

- Våtrommet fungerer med dette avviket.

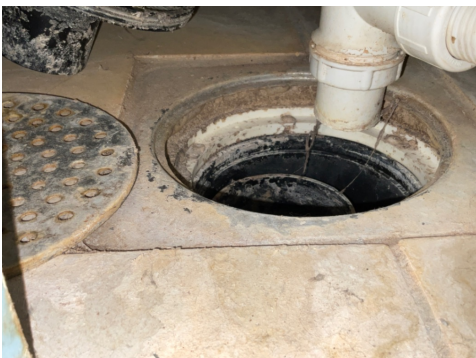
- Det må gjøres nærmere undersøkelser. Manglende membran/tettesjikt medfører risiko for lekkasjer og fukt i konstruksjonen.

Evt. Innhente dokumentasjon om mulig.

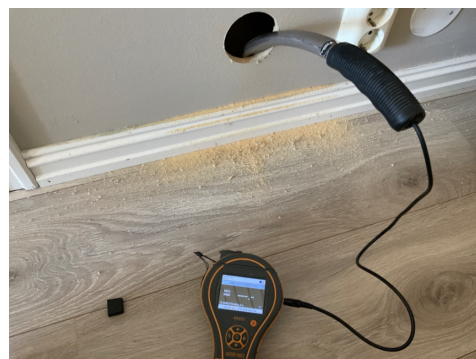
### ! TG 2 Sanitærutstyr og innredning

- Det er ikke påvist tilfredsstillende løsning for å synliggjøre lekkasje fra innebygget sistene.

- Ved implementering av innebygget sistene var det ikke krav om lekkasjesikring, konstruksjonen bør jevnlig observeres.

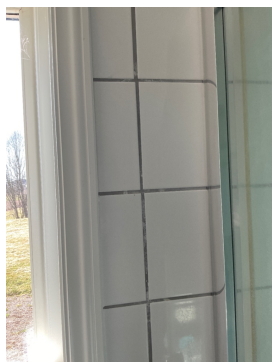
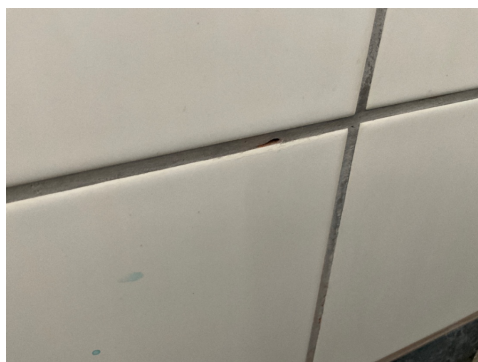
- Det er påvist at flisfuger har riss/sprekker.
- Det er vindu/dør med ikke fuktbestandige materialer i våtsonen (ved vask, dusj, badekar, osv.), løsningen eller byggematerialet er uegnet

- Slike riss/sprekker kan indikere bakenforliggende fuktskader, og konstruksjonen bør observeres jevnlig for å vurdere utvikling.
- Uegnede materialer må fuktbeskyttes/utskiftes.

Ingen skader registrert på befaringen. For å lukke avviket må det foretas overflatebehandling av dør og vindu + foringer med fuktbestandig produkter som er beregnet for våte soner. I tillegg hindre fukttransport bak flislagt overflater og ut i åpning for vindu.

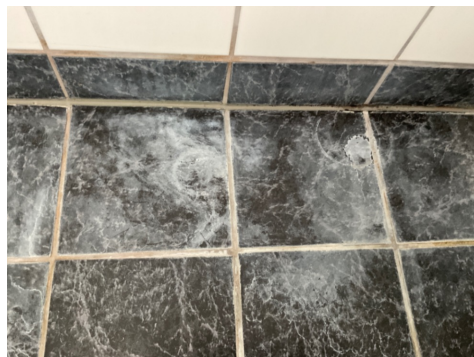
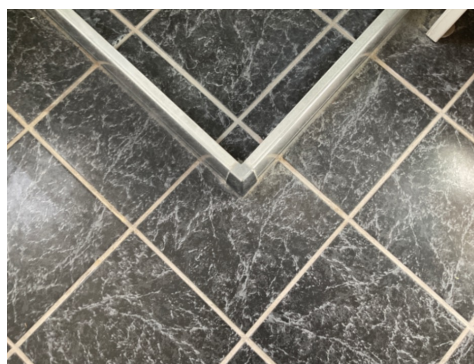
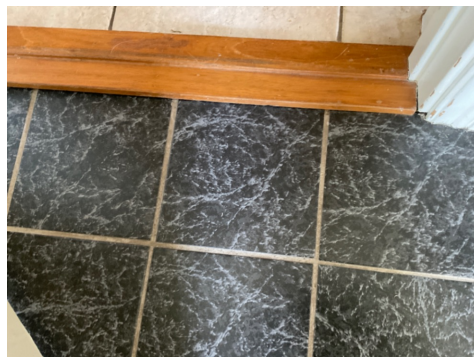
### ! TG 2 Overflater Gulv

- Det er mulighet for at det kan forekomme vannlekkasje på våtrommet hvor vann ikke vil gå til sluk.
- Det er påvist at flisfuger har riss/sprekker.
- Det er påvist at høydeforskjell fra topp slukrist til gulv/synlig topp membran ved dørterskel er mindre enn 25 mm.
- Svertesopp er registrert

- Det bør etableres avrenning inn til sluk for hele våtrommet.
- Andre tiltak:
- Slike riss/sprekker kan indikere bakenforliggende fuktskader, og konstruksjonen bør observeres jevnlig for å vurdere utvikling.

Differanse mellom topp sluk og topp membran er for lav. Det bør om mulig øke denne da det ved lekkasjer etc. kan komme vann ut i stilstøtende rom. Etablere tilgang til sluk for å hindre opphoping av vann på gulvet ved lekkasjer etc. Bør bytte elastisk fuge for å hindre utvikling av svertesopp.

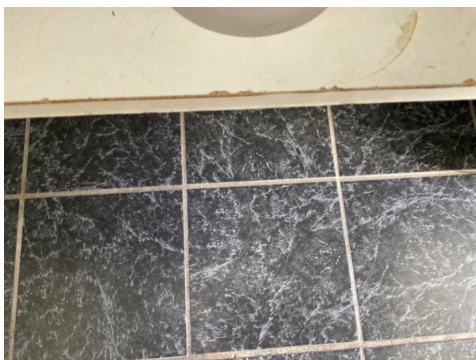
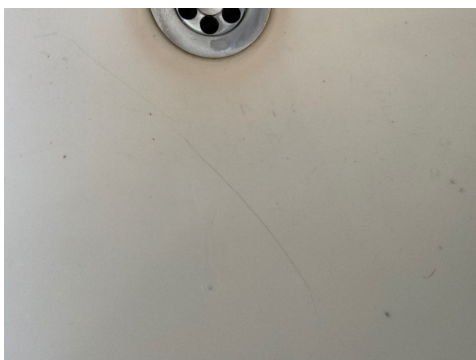
- Det er påvist riss/sprekker i utstyr på våtrommet.
- Det er påvist skader på innredning.

- Andre tiltak:

Fungerer med dagens tilstand. Naturlig å bytte ut ved oppgraderinger.

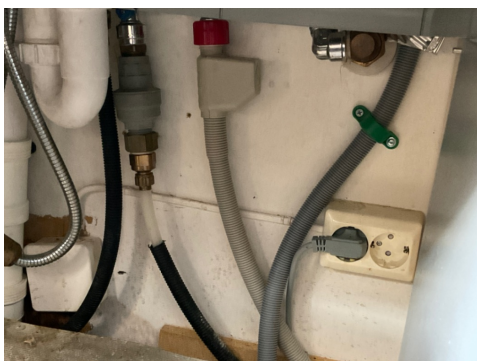
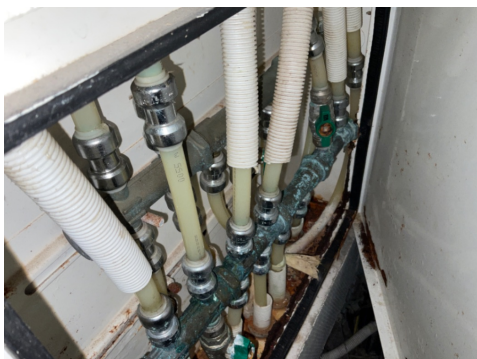
- Mer enn halvparten av forventet brukstid er passert på innvendige vannledninger.
- Det er avvik:
- Det mangler tettemuffer i enden av varerør på rør-i-rør-system.
- Rørkursene på rør-i-rør systemet på vannledninger er ikke merket.

Irr og tegn på tidligere lekkasjer i fordelingskap.

- Anlegget må sjekkes av fagperson, som må utføre eventuelle tiltak på anlegget.
- Det må monteres tettemuffer i enden av varerørene.
- Rørkurser på rør-i-rør system bør merkes.
- Tiltak:

En kontroll av fagkyndig bør gjøres av anlegget på bakgrunn av observasjoner.

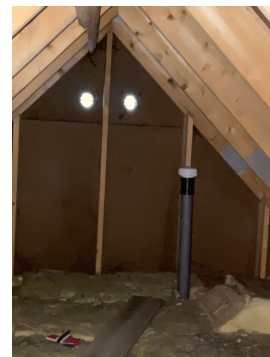
## ! TG 2 Avløpsrør

- Det er påvist andre avvik:

- Det må foretas tiltak for å lukke avviket.

Føre utlufting fra avløp over taket for optimalt utlufting av avløpsanlegget.
